# ISPROBLEMER I PASVIKELV VED HESTEFLOSS VINTRENE 1966-67 TIL 1968-69

TILTAK FOR Å REDUSERE ISSKADER UNDER  
UTBYGGINGEN AV HESTEFLOSS KRAFTVERK

RAPPORT NR. 3/69

VASSDRAGSDIREKTORATET  
HYDROLOGISK AVDELING

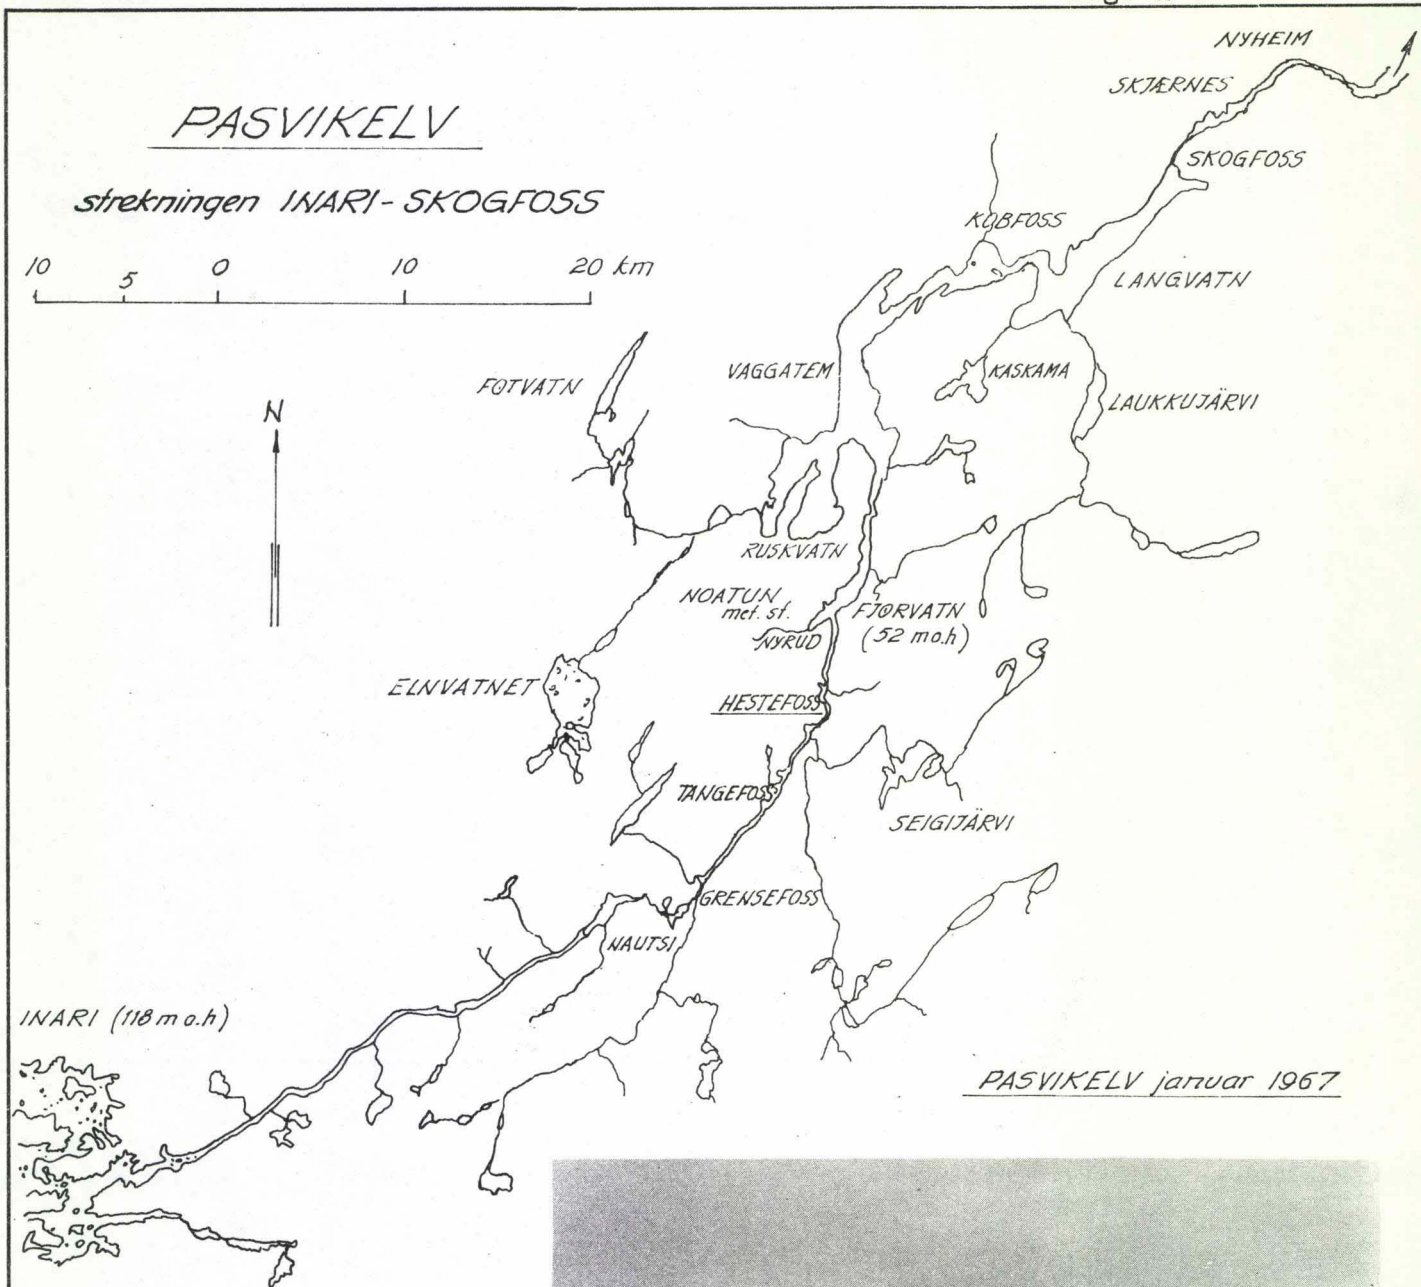
Fig. A-1<sup>1</sup> viser en oversikt over midterste parti av vassdraget på strekningen mellom Inari og Skogfoss.

Under langvarige kuldeperioder i desember hadde det vært usedvanlig stor isproduksjon av sarr- og bunnis i Tengefoss og Hestefoss. Flytende sarr og drivis ble ført med strømmen nedover mot isfronten i Fjørvatn. Det oppstod avløpsforstyrrelser og vannstanden ved foten av Hestefoss steg. I fossen dannet det seg flere bunnisdammer. Den største av disse var like ovf. Hestefoss bru, fig. A-1<sup>1</sup>.

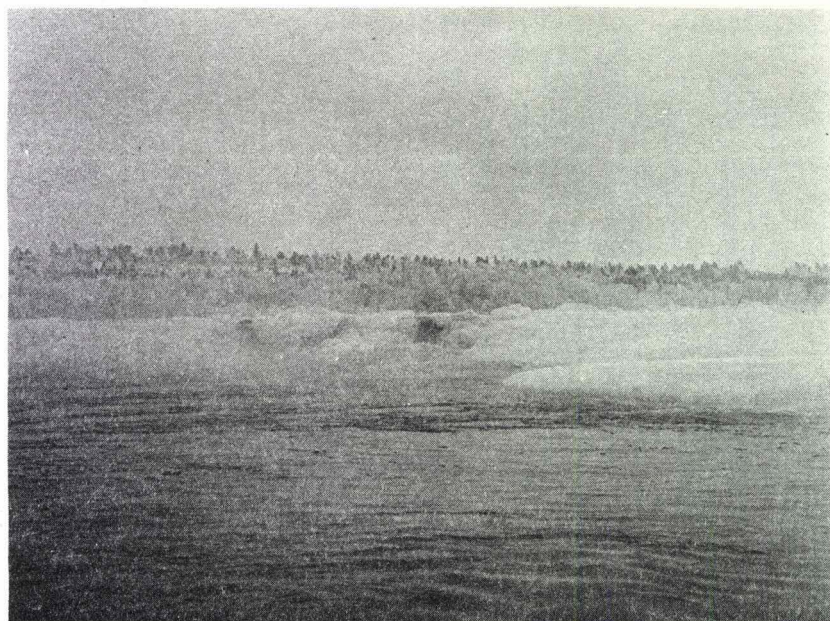
BUNNISDAM i HESTEF OSS

opptil 3 m høy

Natten 14.-15. jan. brast dammen og forårsaket isgang

Undertiden kan en isdam løsne, oppdemte vannmasser frigjøres brått, bryter opp isdekket nedover og forårsaker ofte skader. Dette var tilfelle midt i januar 1967 da en ca. 3 m høy isdam midt i Hestefoss brast og store ismasser ble pakket sammen ved brustedet ca. 800 m nedenfor.

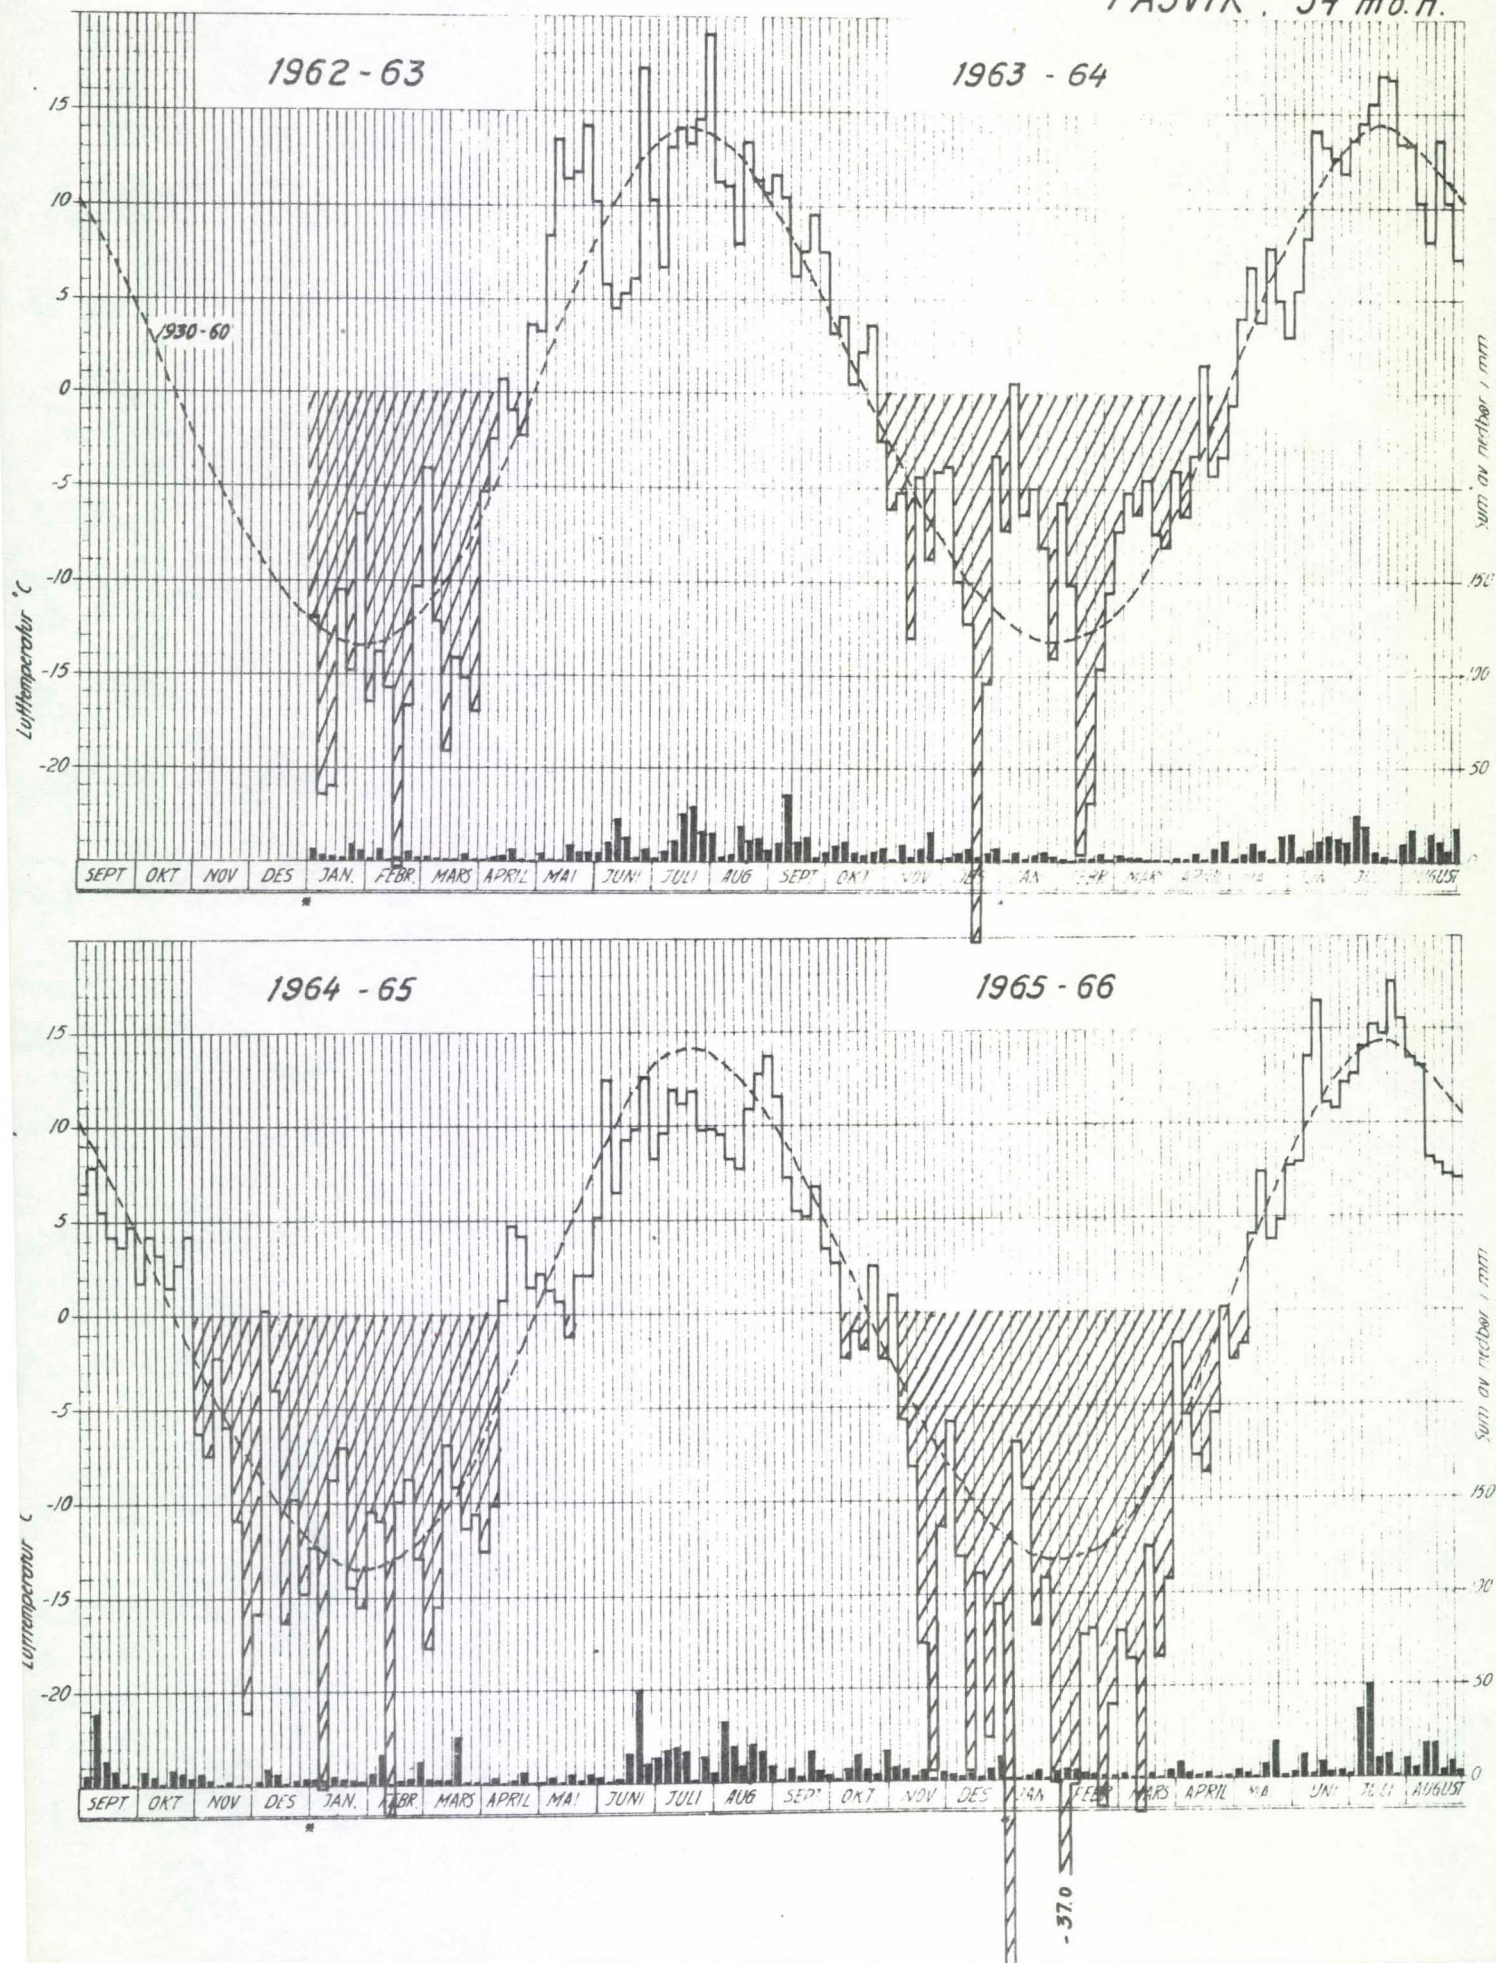
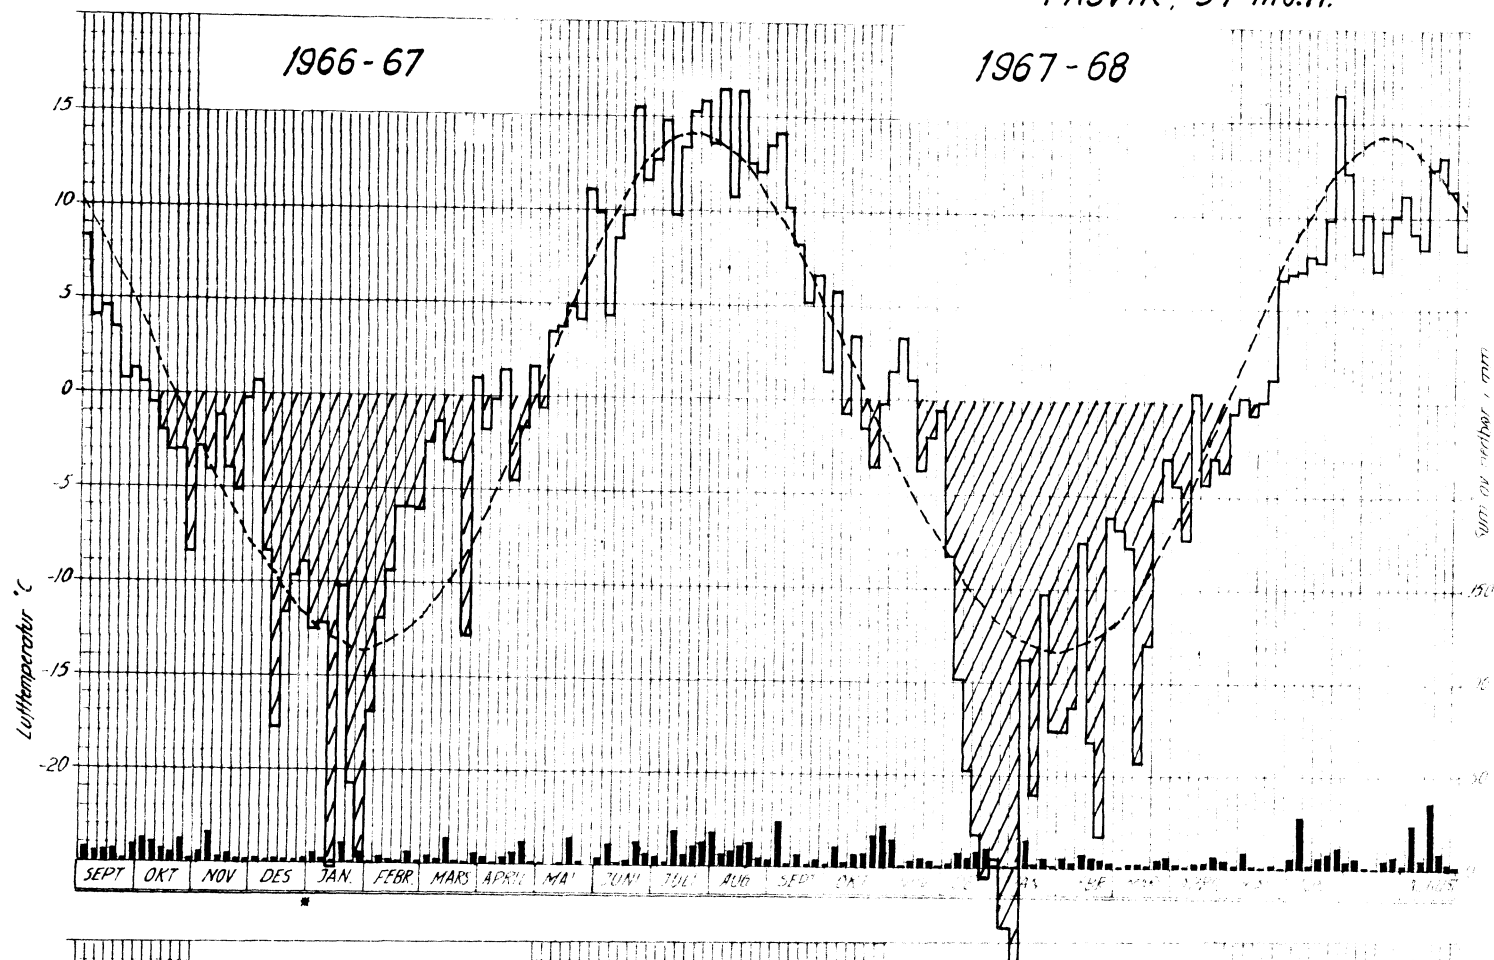
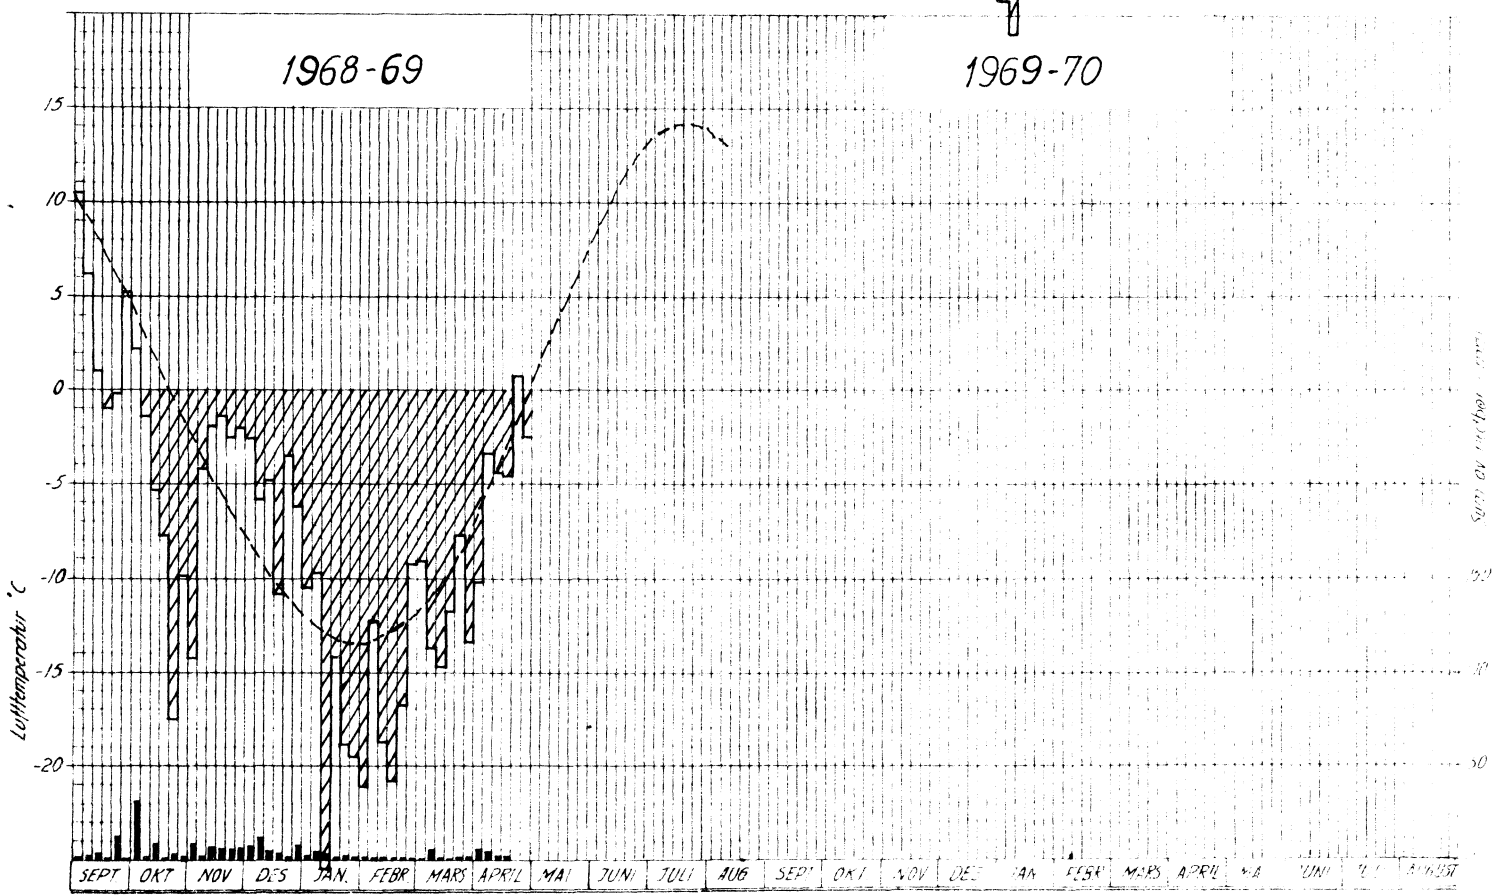
Fig. A-2'

PENTADEMIDLER av LUFTTEMPERATUR og NEDBØR

PASVIK, 54 m.o.h.

PENTADEMIDLER av LUFFTEMPERATUR og NEDBØR

Et detaljert bilde av temperatur og nedbør etter pentademidler de siste 6 år ved Pasvik met.st. er grafisk framstilt på fig. A-2<sup>1</sup>.

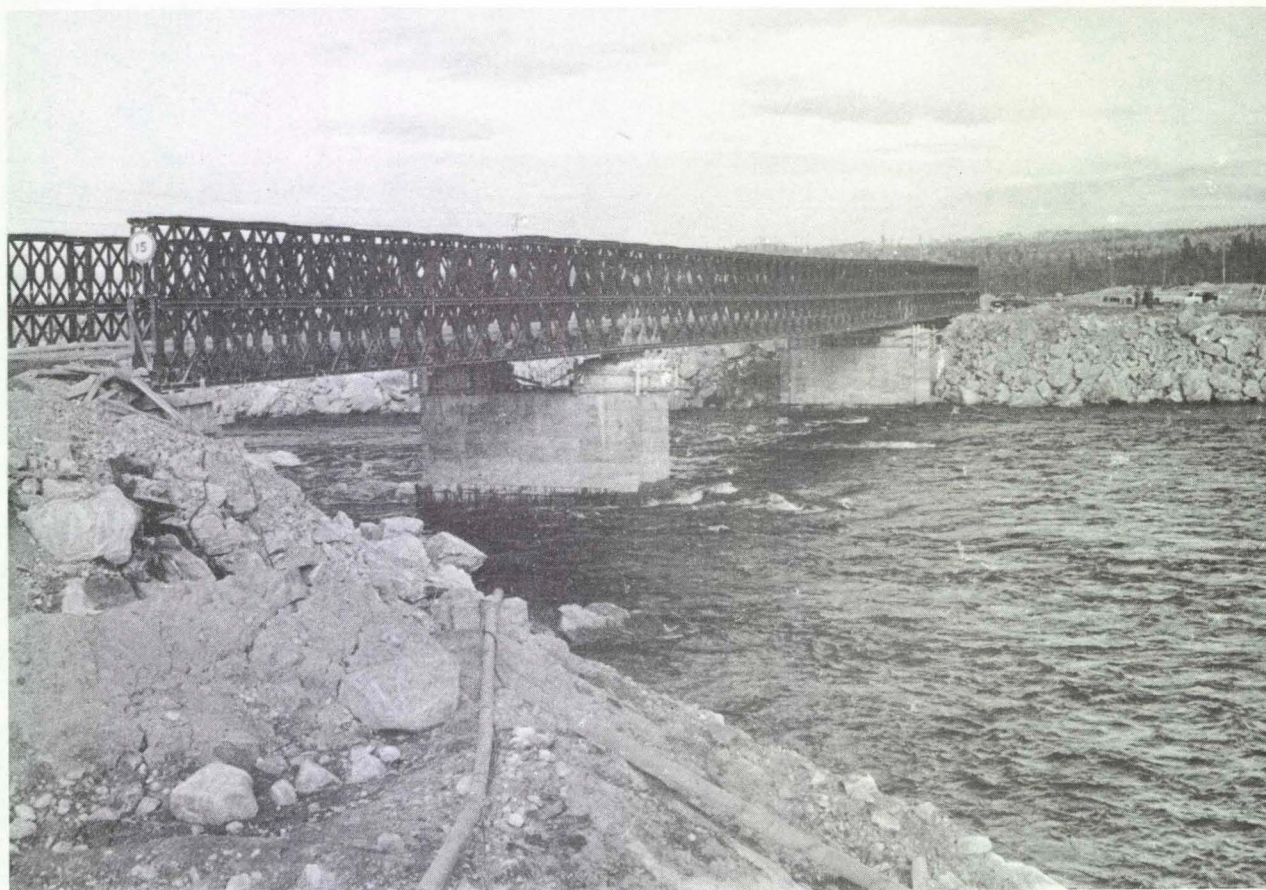
Bro over Pasvikelv, løftet 85 cm i januar 1968

- 17.1.: Heving av brua startet og den ble løftet 85 cm. Vassføring ved Skogfoss 180 m<sup>3</sup>/s.
- 22.1.: Skyet vær og lufttemperatur -2 °C. Det ble foretatt en rekke issprengninger ved brua. Sprengningen var vellykket og det ble åpent strømdrag på ca. 200 m ovenfor og nedenfor brua. Vannstanden sank ca. 2 m.

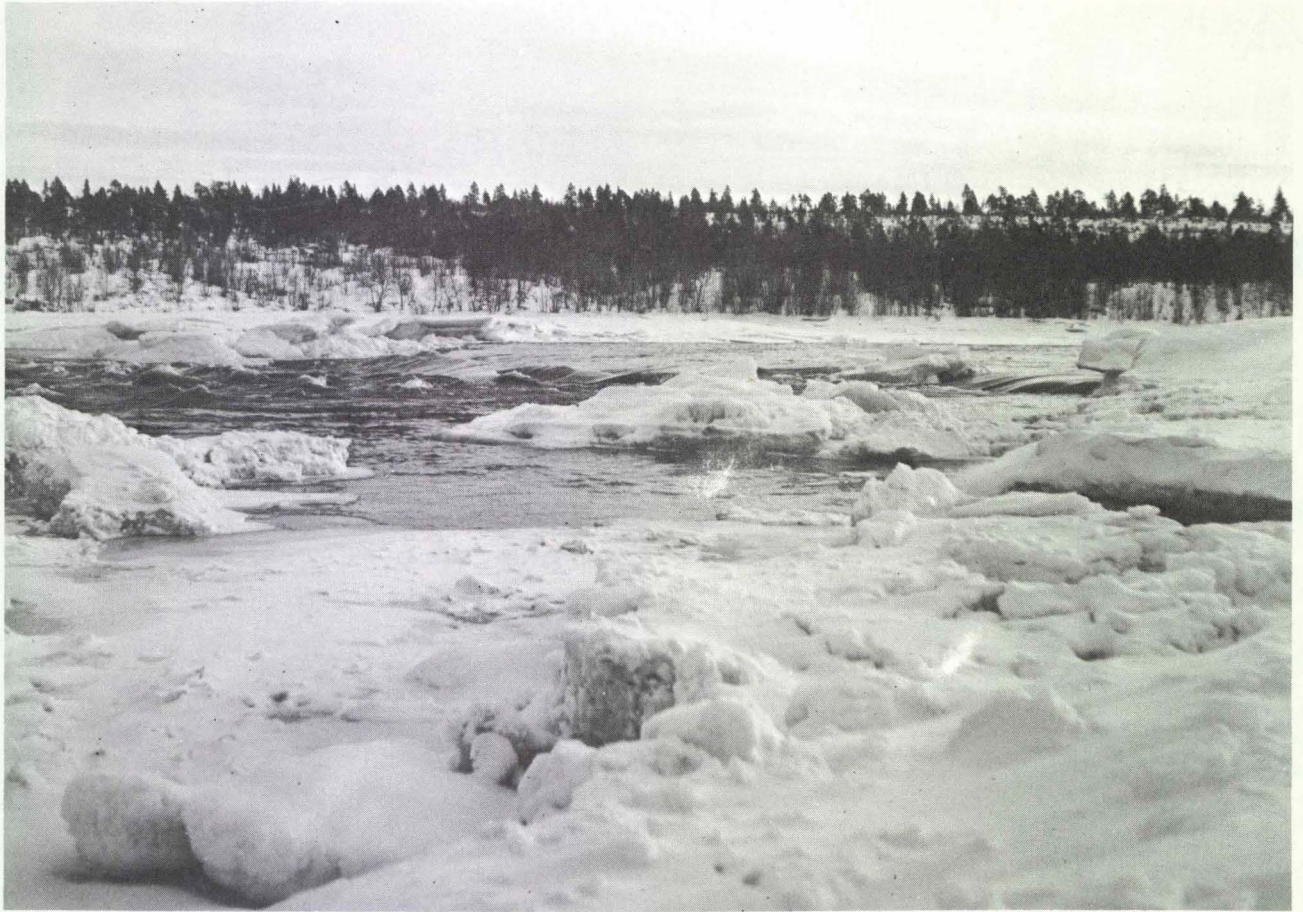
Natten til 15. jan. brast dammen

Natten mellom 14. til 15. januar gikk en isgang i Hestefoss. Ismassene stan- set ved brua, se fotos fig. A-3<sup>1</sup> og A-3<sup>2</sup>.

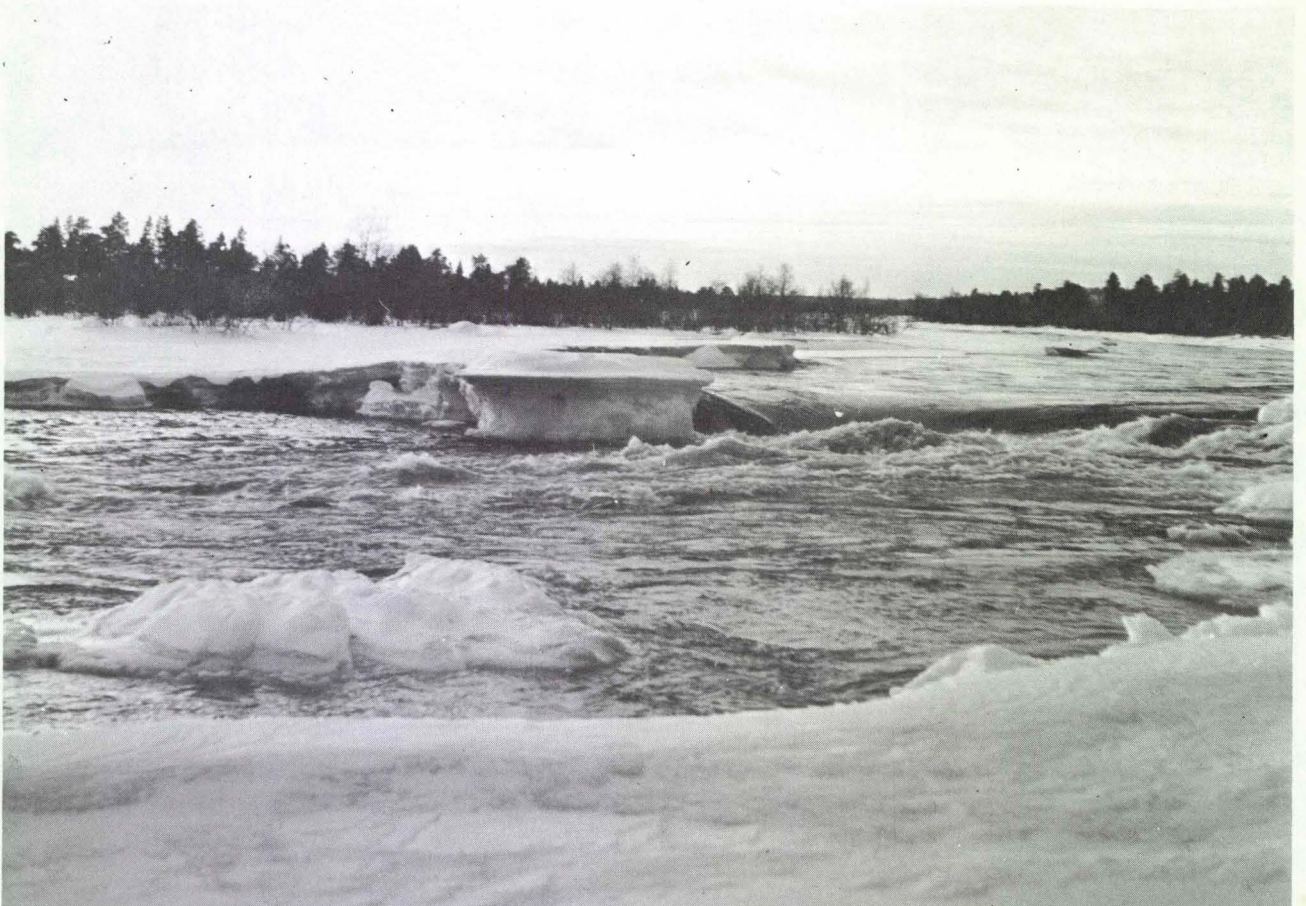
Rester av isdammen i elveleiet.

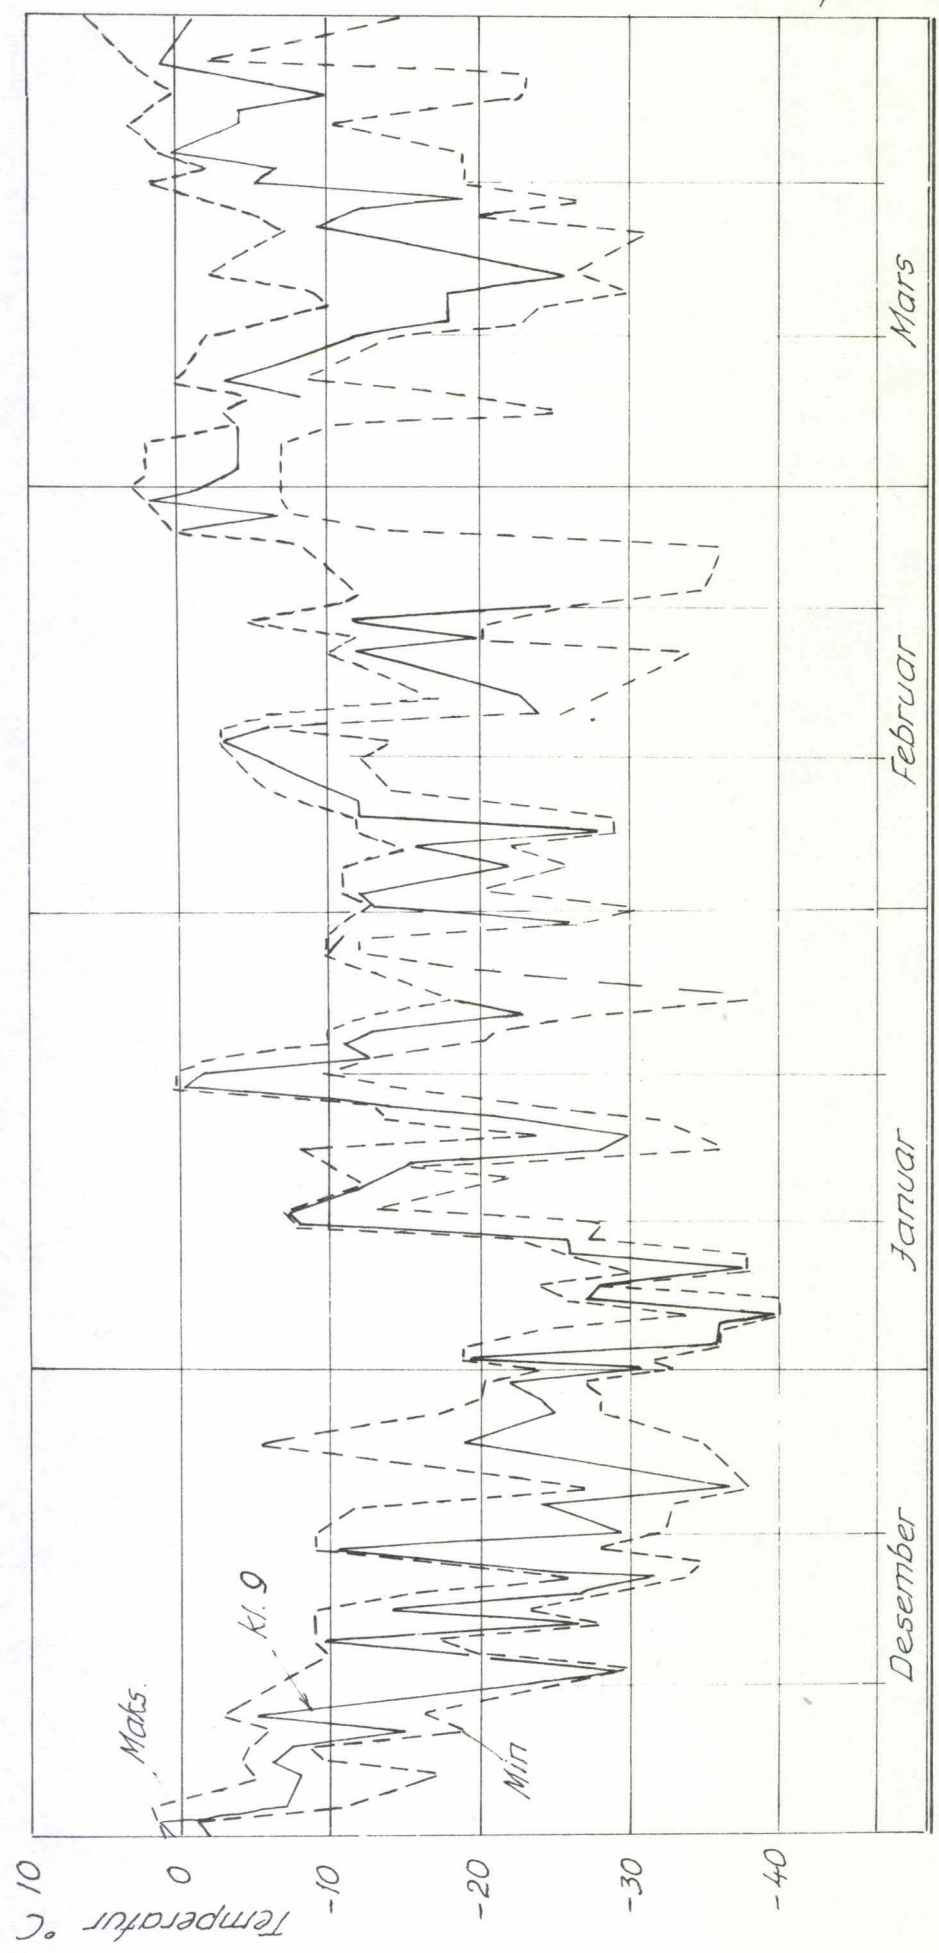
Fig. C-1'

PASVIKELV ved HESTEFLOSS

Resultatene av lufttemperaturmålinger vinteren 1967-68

Vinteren begynte i midten av oktober, men ble avbrudt av mildvær. Først i begynnelsen av desember kom varig kulde. De 10 første dagene av januar var preget av usedvanlig sterk kulde. Daglige observasjoner av lufttemperatur ved Hestefoss i vintermånedene des.-mars er vist på fig. C-1<sup>1</sup>.

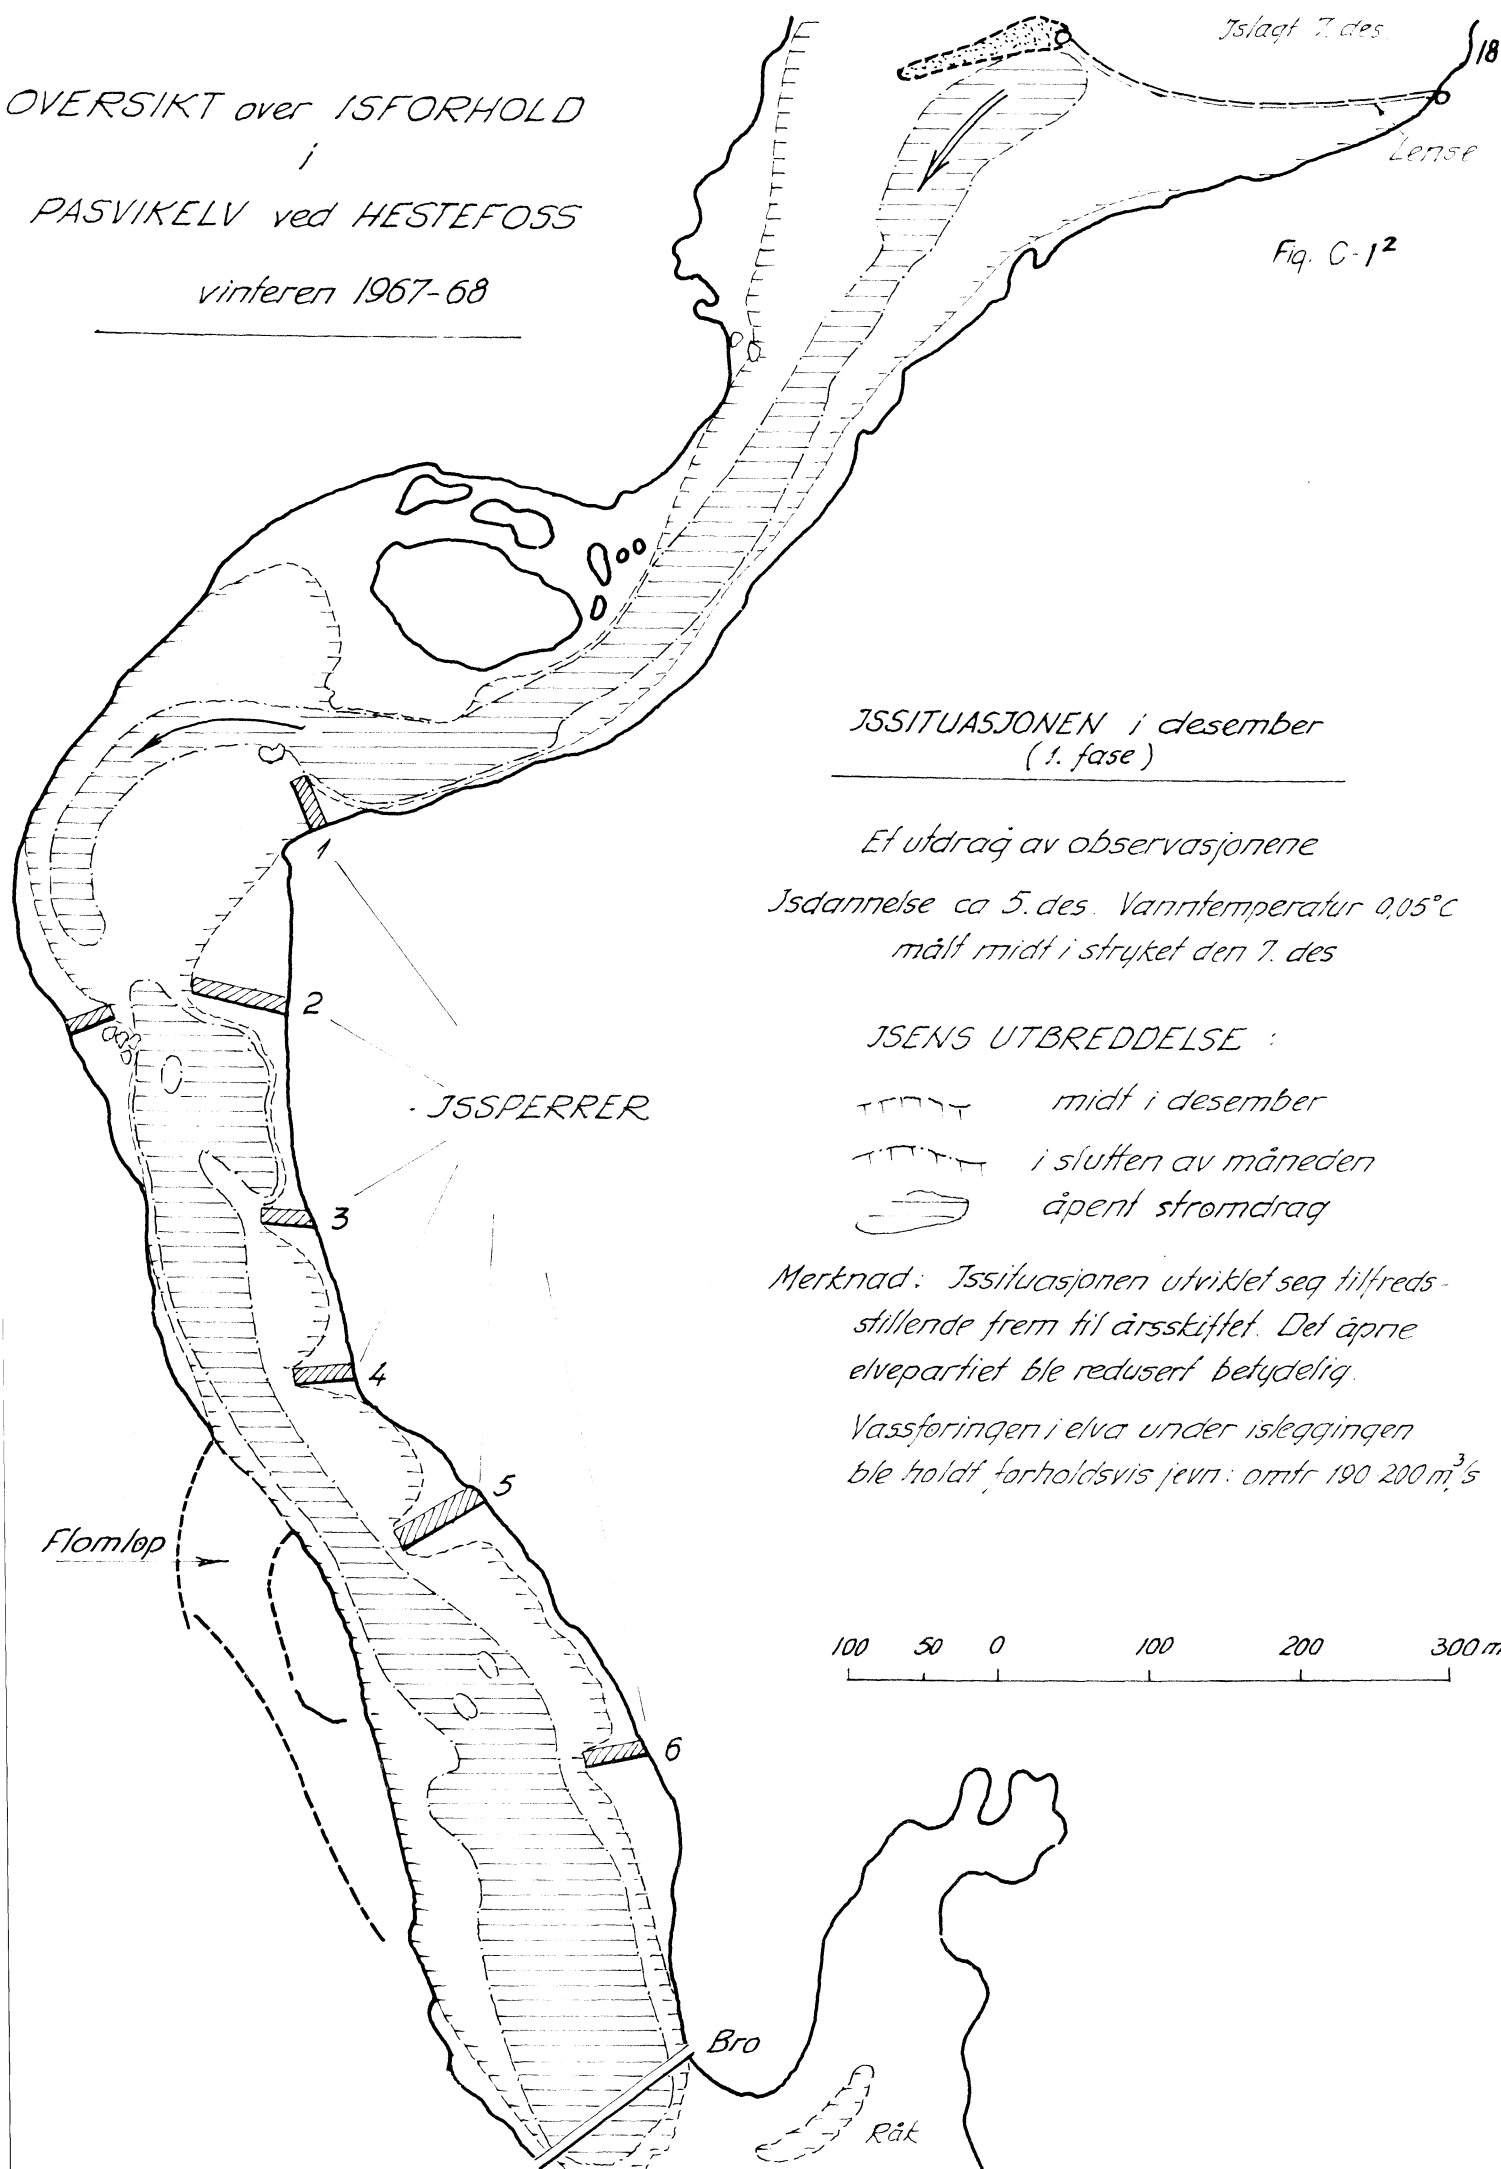
OVERSIKT over ISFORHOLD  
i  
PASVIKELV ved HESTEFOS  
vinteren 1967-68

Oversikt over isforholdene ved Hestefoss er vist på fig. C-1<sup>2</sup> og C-1<sup>3</sup>. På tegningen fig. C-1<sup>2</sup> er vist issituasjonen i desember (1. fase) og på fig. C-1<sup>3</sup> situasjonen i 1. dekad av januar (siste fase). Et utdrag av daglige observasjoner er tatt med.

Observasjonene i første isleggingsfase (fig. C-1<sup>2</sup>) i slutten av desember viser at det åpne areal fra øverste lense til første sperre var i største laget så isproduksjonen ble alt for stor i sluttfasen (fig. C-1<sup>3</sup>). Dette kan til en viss grad rettes på hvis en kunne finne høvelige plasser for et par lenser i mellom.

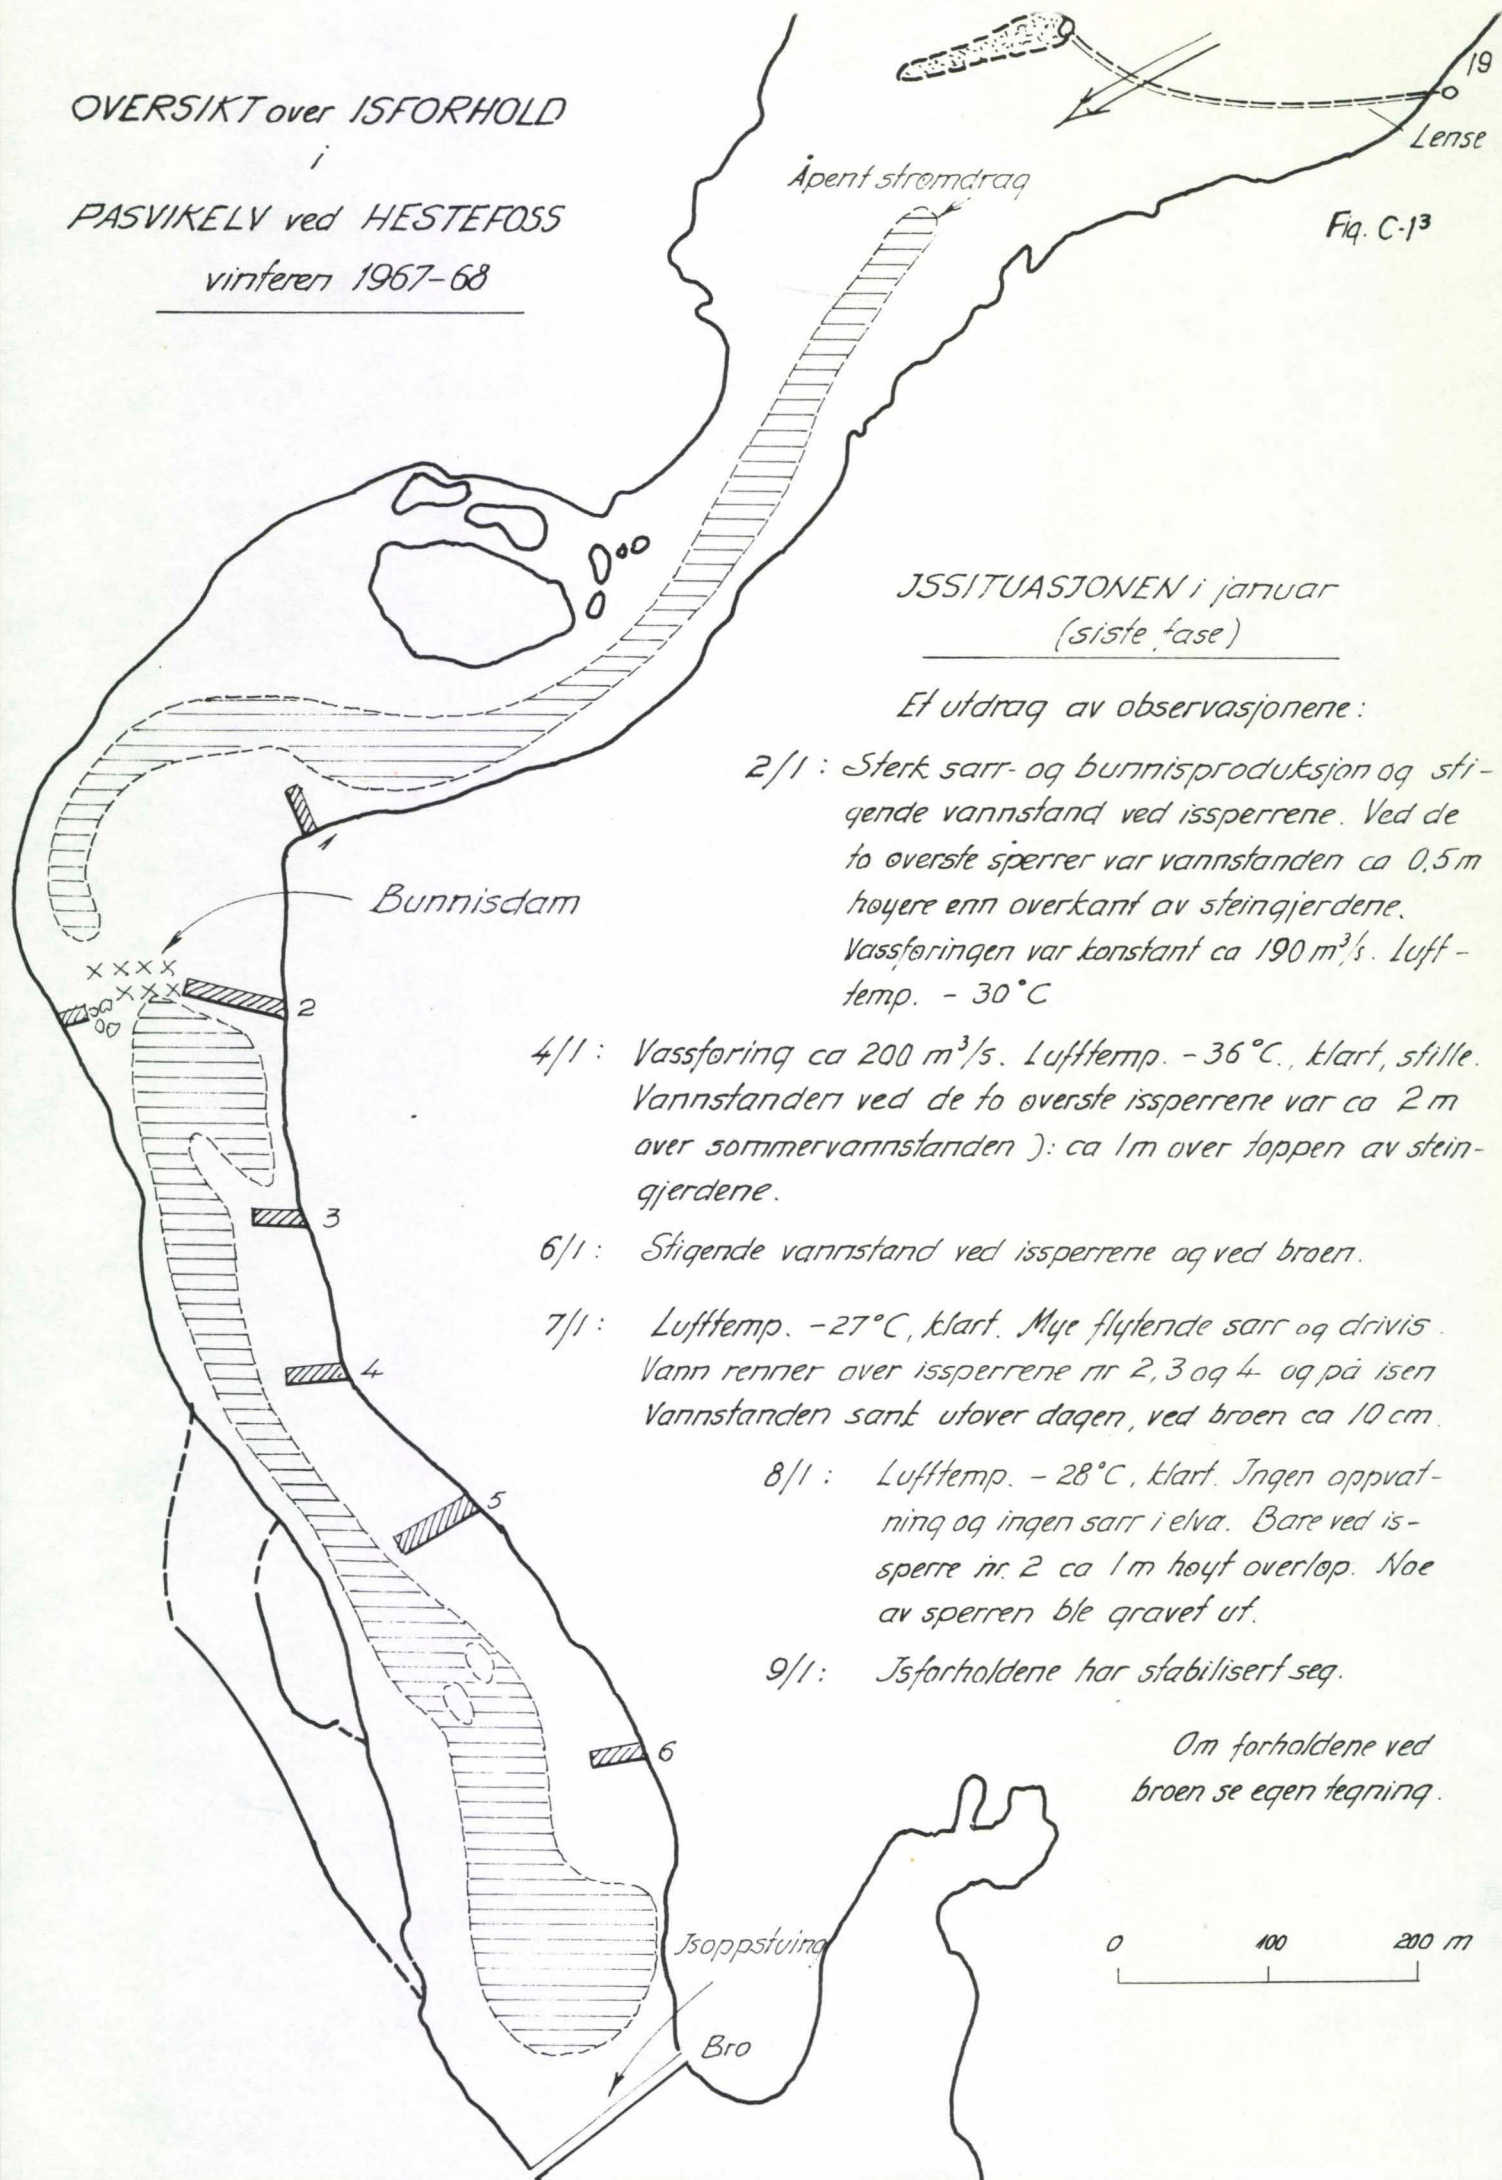
OVERSIKT over ISFORHOLD  
i  
PASVIKELV ved HESTEFØSS  
vinteren 1967-68

ISSITUASJONEN i januar  
(siste fase)

2/1: Sterk sarr- og bunnisproduksjon og stigende vannstand ved issperrene. Ved de to øverste sperrer var vannstanden ca 0,5 m høyere enn overkant av steingjerdene. Vassføringen var konstant ca 190 m<sup>3</sup>/s. Lufttemp. - 30°C

4/1: Vassføring ca 200 m<sup>3</sup>/s. Lufttemp. - 36°C, klart, stille. Vannstanden ved de to øverste issperrene var ca 2 m over sommervannstanden ): ca 1 m over toppen av steingjerdene.

6/1: Stigende vannstand ved issperrene og ved broen.

7/1: Lufttemp. - 27°C, klart. Mye flytende sarr og drivis. Vann renner over issperrene nr 2, 3 og 4 og på isen. Vannstanden sank utover dagen, ved broen ca 10 cm.

8/1: Lufttemp. - 28°C, klart. Ingen oppvatning og ingen sarr i elva. Bare ved issperre nr. 2 ca 1 m høyt overløp. Noe av sperren ble gravet ut.

9/1: Isforholdene har stabilisert seg.

De forebyggende tiltak for å stabilisere isforholdene hurtigst mulig med henblikk på å beskytte Bailey bru, består av en lense like ovenfor Hestefossen og av issperrene 1-6 i selve fossen, slik som vist på de ovenfornevnte kartskisser.

Som en ser av observasjonene foregikk stabiliseringen av isforholdene i tiden mellom 2. og 8. januar.

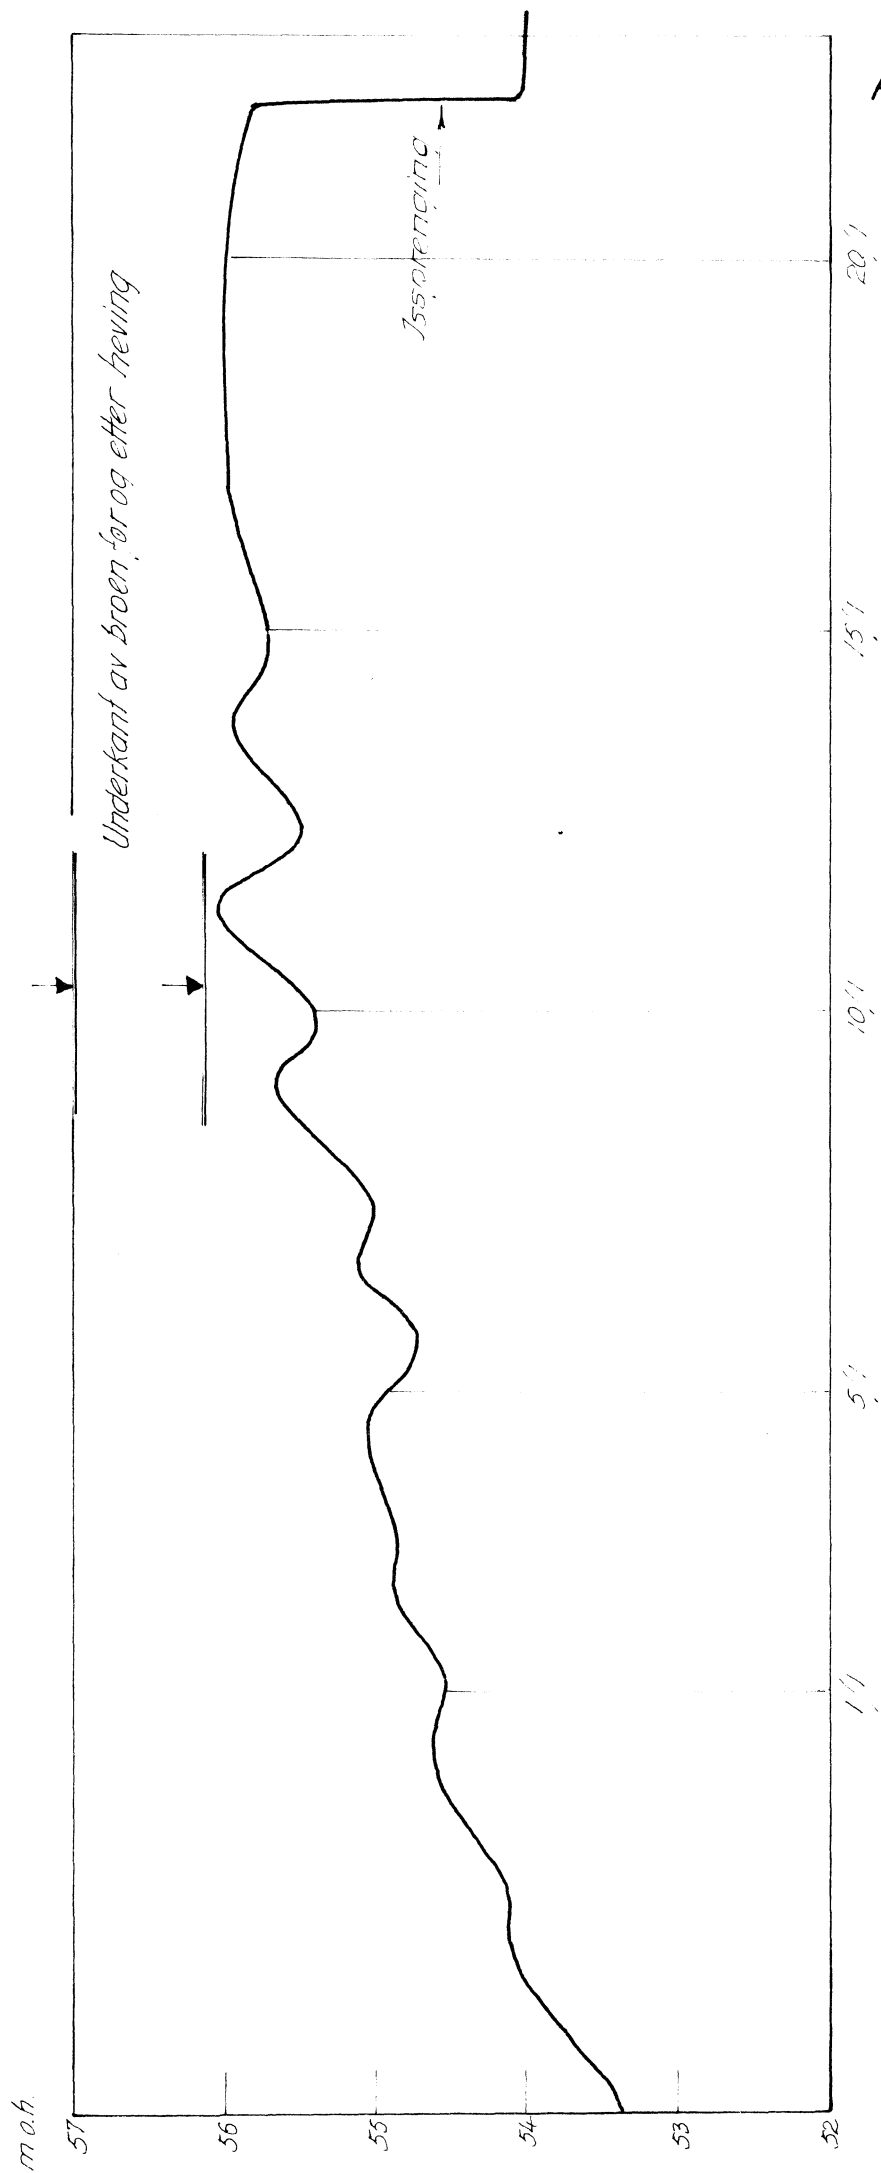
Fig. C-14

# JSFORHOLDENE I PASVIKELV vinteren 1967-68

VANNSTAND ved BAILEY BRO i tidsrommet 25. des- 22. jan.

På fig. C-1<sup>4</sup> er vist vannstandsvariasjoner ved brua i tidsrommet 25. des.-22. januar.

Isleggingen på Fjervatn foregikk i midten av desember og isfronten var like nedenfor brua. Fra 25. desember begynte avløpsforstyrrelser ved isfronten og vannstanden steg fra kote 52,0 til 54,7 den 31. des. (se tegning fig. C-1<sup>4</sup>).

Sperrene nr. 3,4,5,6 hadde til oppgave å innsnevre strømdraget slik at avkjølingsflaten ovenfor brua skulde bli redusert. Erfaringene siste vinter viste at innsnevringen var for liten til å hindre at det oppstod avløpsforstyrrelser. Som vist på fig. C-1<sup>4</sup> steg vannstanden ved brua i tiden 25.12.-11.1. ca. 2,8 m.
