# ISPROBLEMER I PASVIKELV VED HESTEFLOSS VINTRENE 1966-67 TIL 1968-69

TILTAK FOR Å REDUSERE ISSKADER UNDER  
UTBYGGINGEN AV HESTEFLOSS KRAFTVERK

RAPPORT NR. 3/69

VASSDRAGSDIREKTORATET  
HYDROLOGISK AVDELING

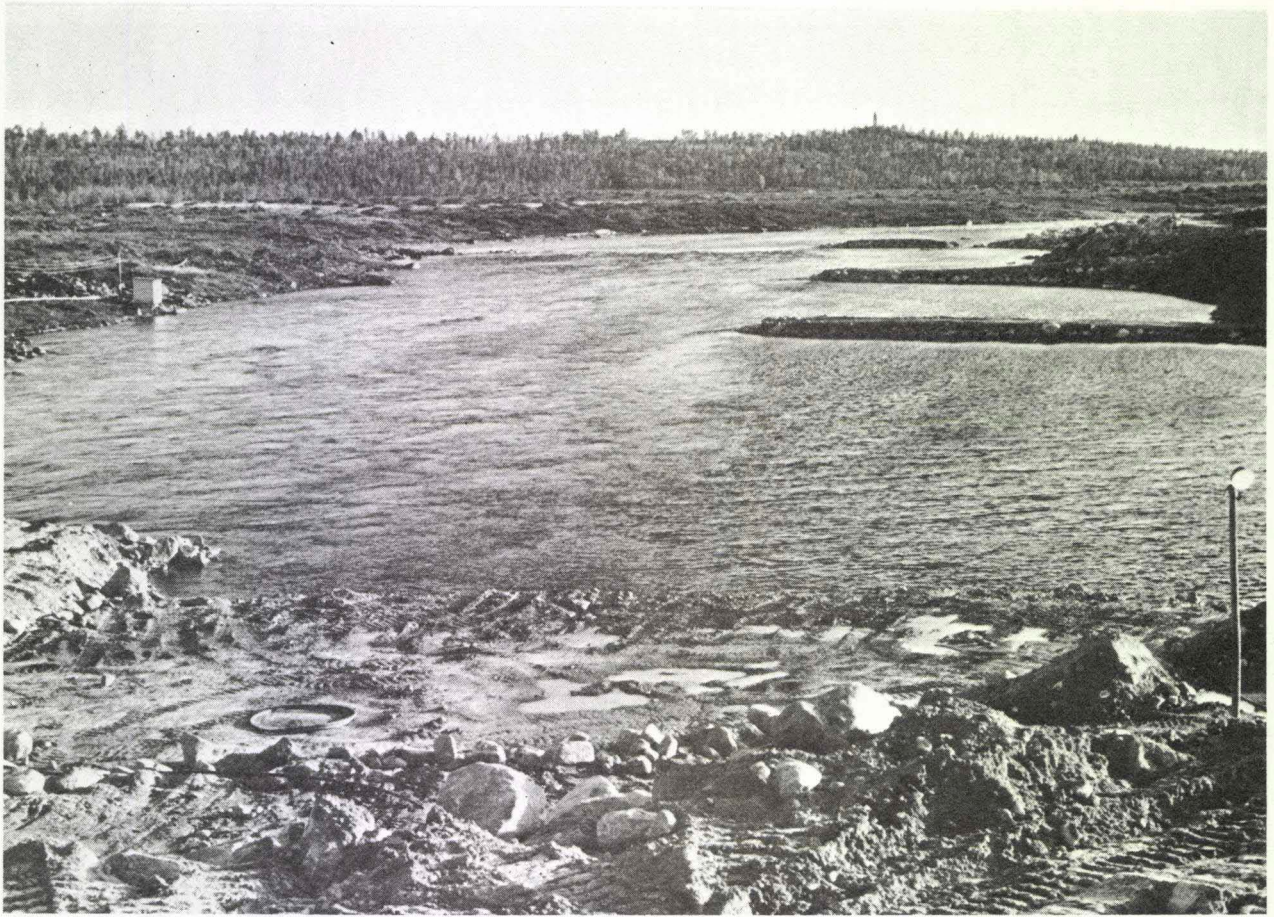
Issperrene nr. 2, 3 og 4 ovf. inntaket

Under befaringen ble det tatt en del fotos fra elva ved Hestefossen se fig. C-2<sup>1</sup> til C-2<sup>3</sup>.

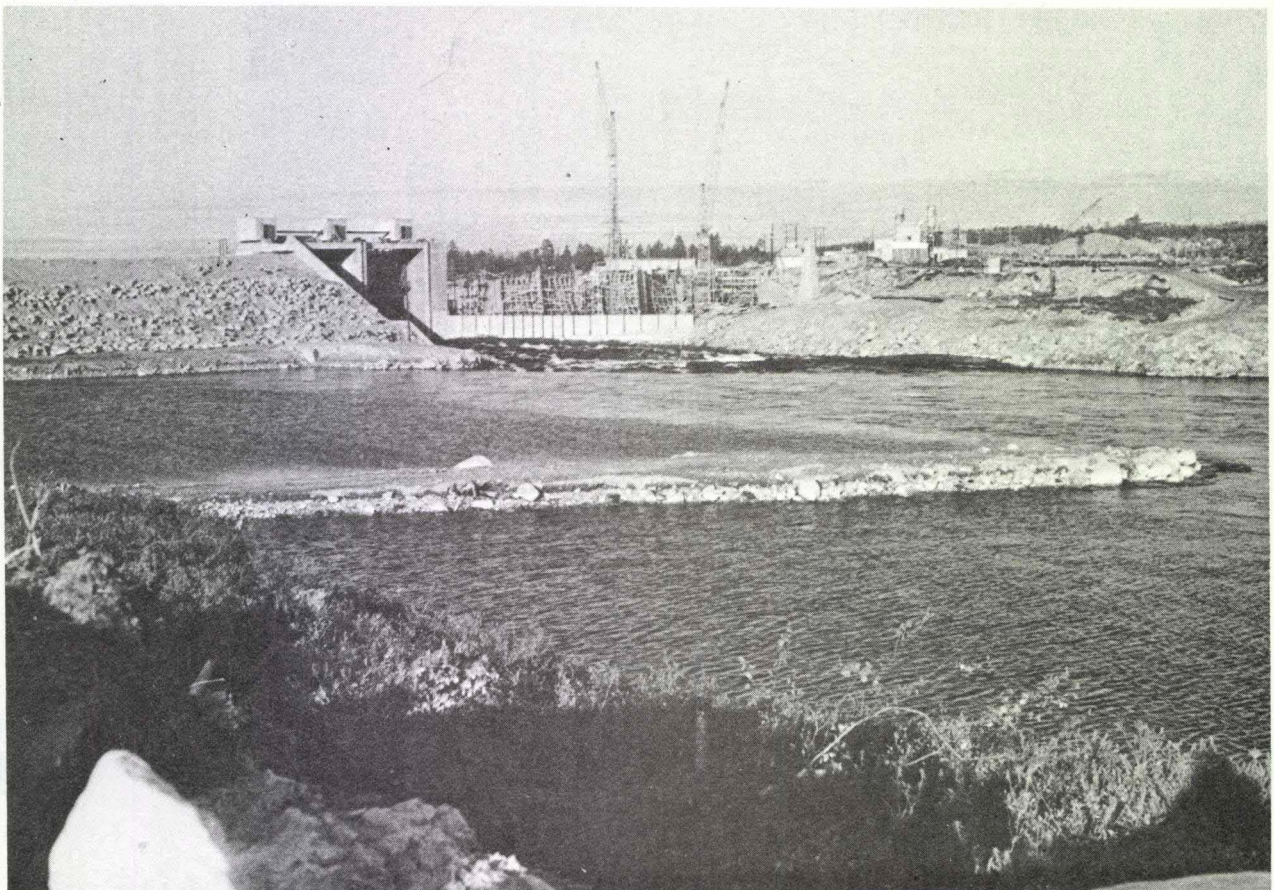
Inntak og flomløp til kraftstasjonen

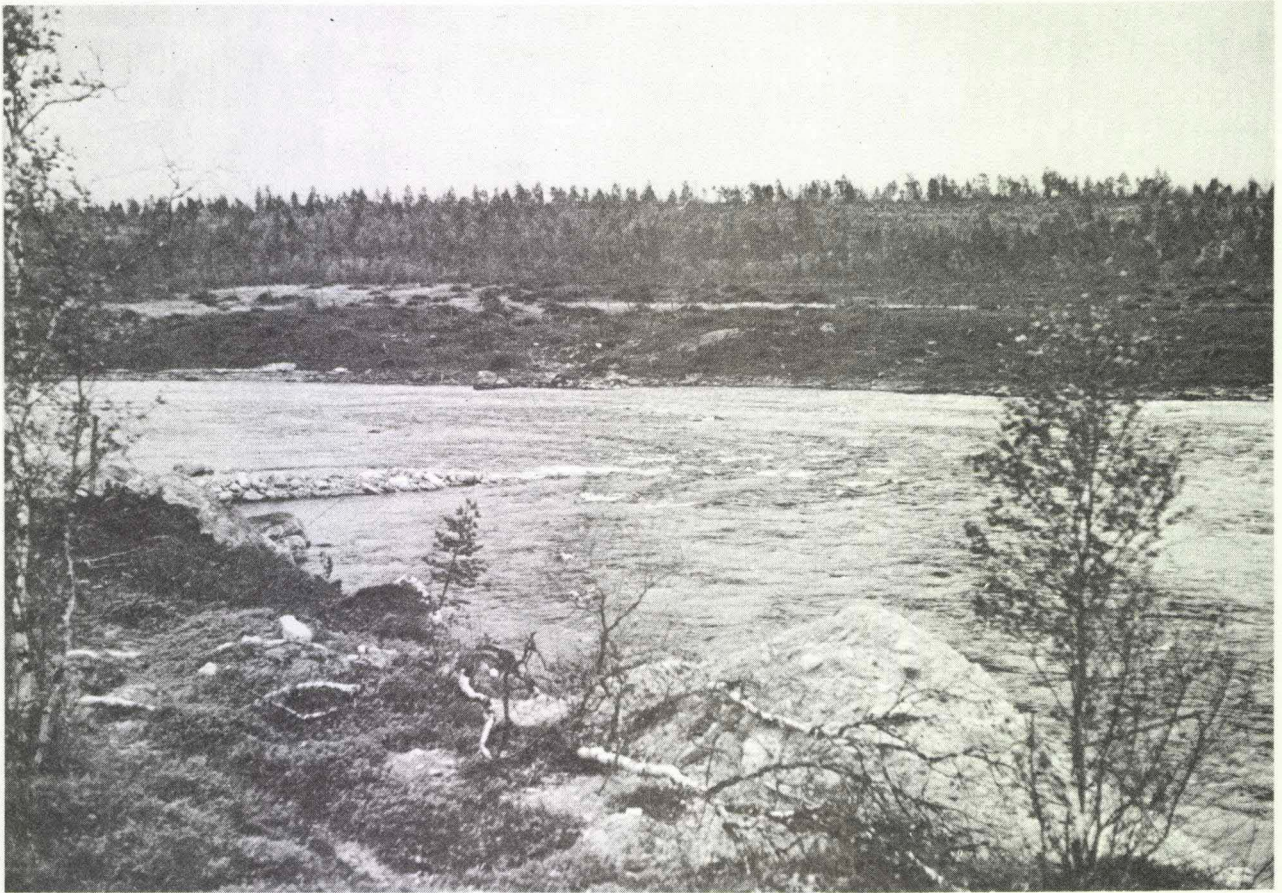
Issperre nr. 1. Strømmen dirigeres til høyre

Sperre 1 er valgt slik at den tvinger strømdraget over mot høyre side for å avlaste eventuelt istrykk mot sperre nr. 2. Denne er det viktigste ledd i det forebyggende tiltak og har som oppgave å fremkalle en mer stabil bunnisdam på fossekammen hvor det også under naturlige forhold ble dannet store, men ustabile isdammer. Observasjonene viste at i tiden 2.1.-7.1. steg vannstanden inntil 3 m ved sperrene og dammen holdt. På grunn av istrykket ble disse sperrene en del skadet som vedlagte fotos viser.

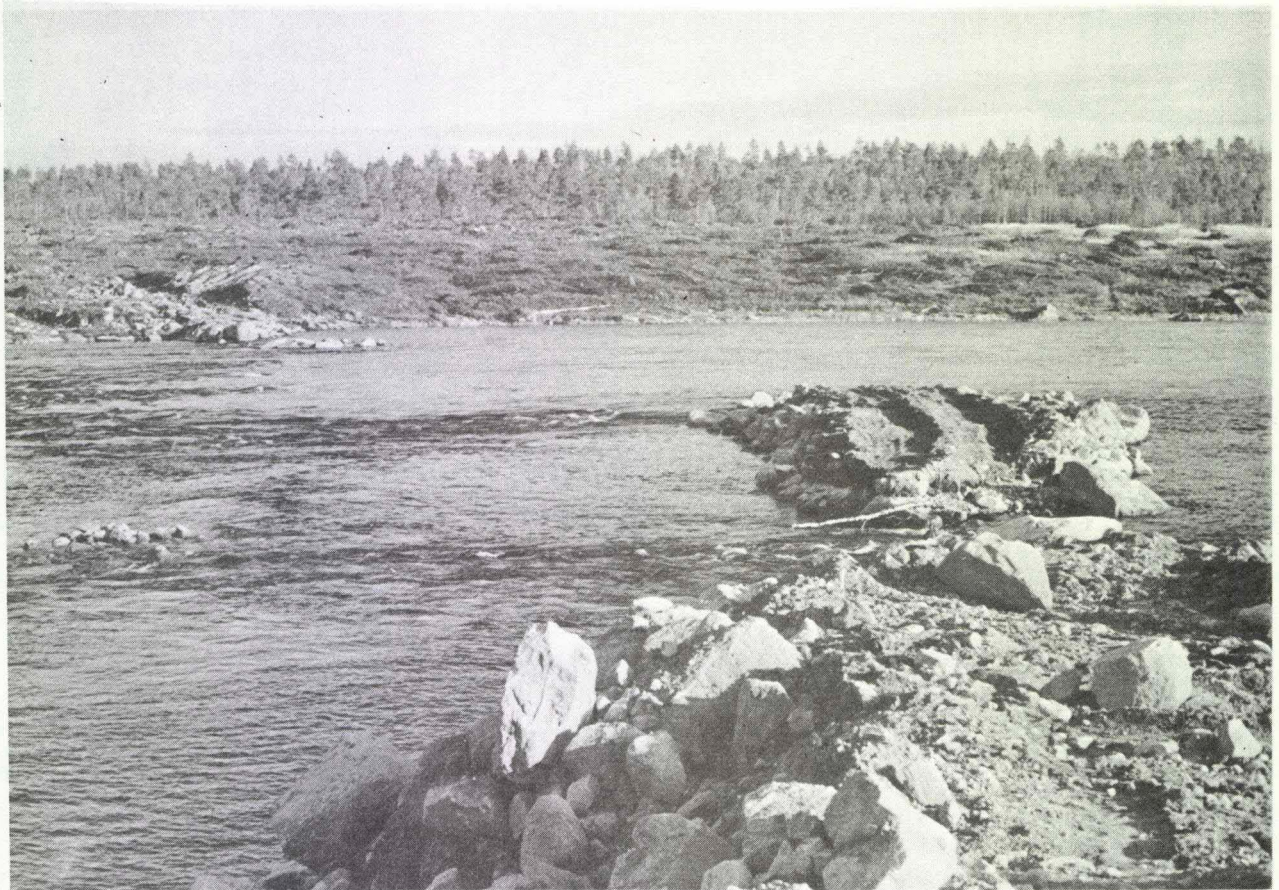
Issperre nr. 2 skadet av is i januar 1968

Issperrene 1 og 2 repareres. Det er nok at de skadete steder fylles med store steiner. Erfaringene fra siste vinter viste at sperre nr. 2 var utsatt for meget sterk påkjennning av is. For å få bedre feste for bunnisdammen bør antakelig sperrene på begge sider forlenges litt ved å plassere store steiner i de ytterste endene.

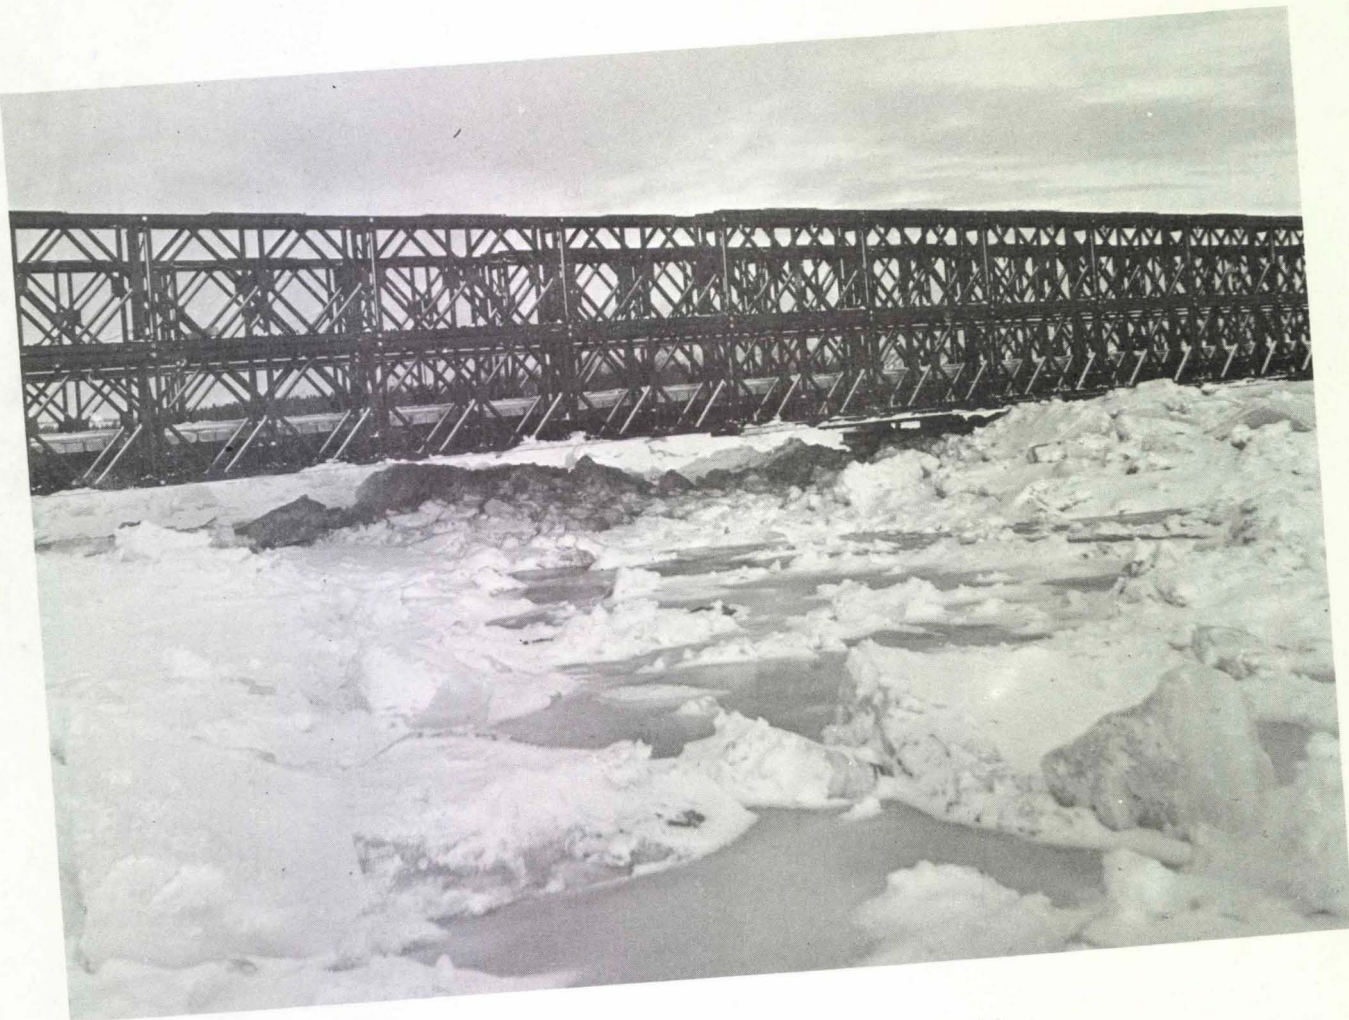
Isansamling ved brua. Isflakenes tykkelse 60 cm

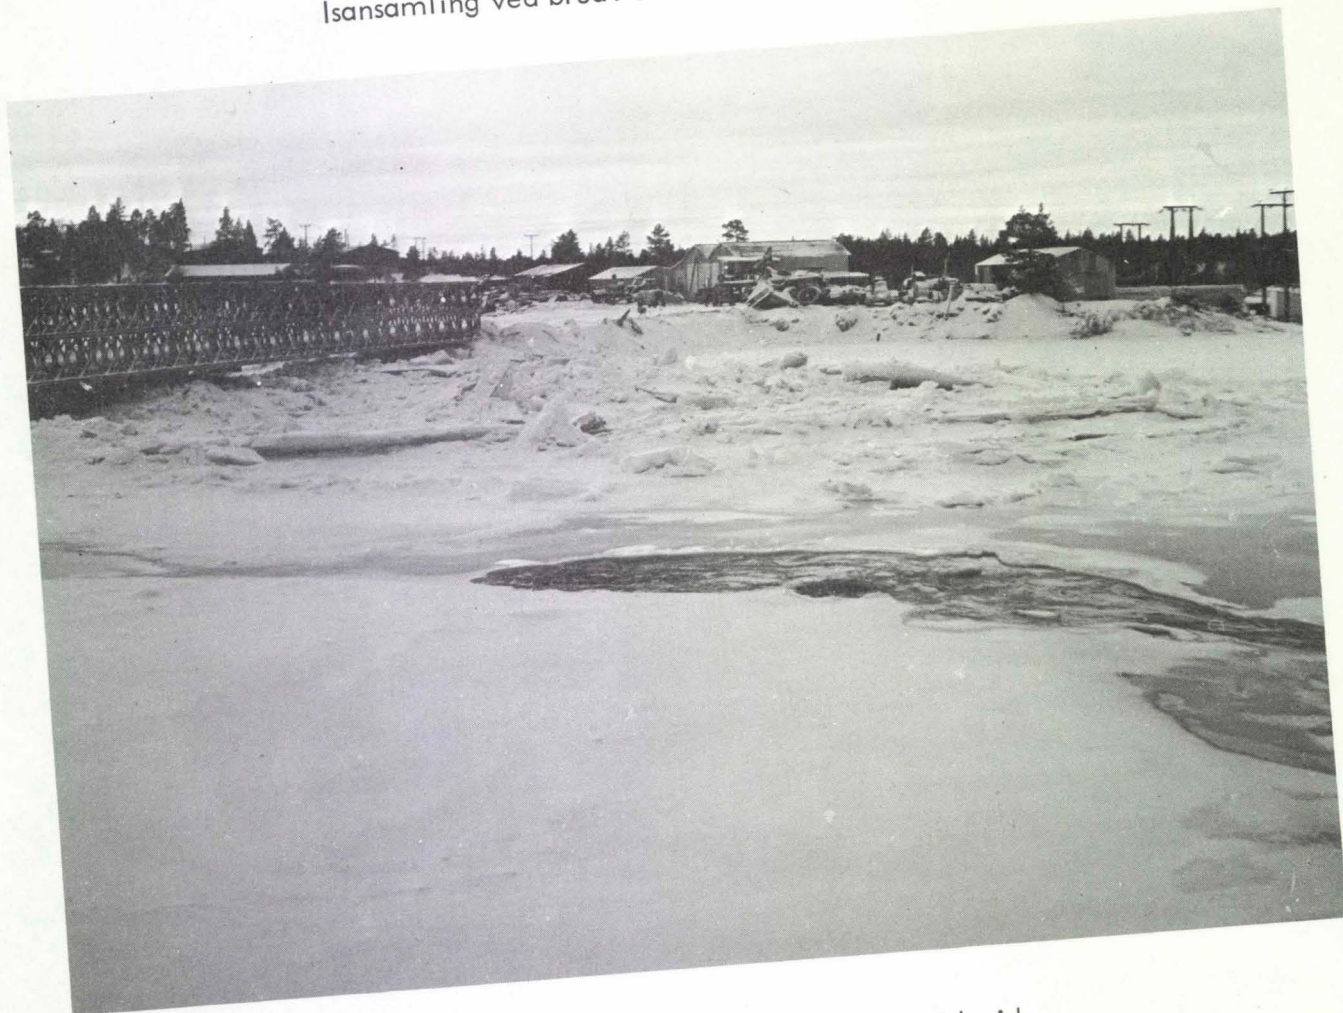
Ndf. brua, strømmen rettet langs russisk side

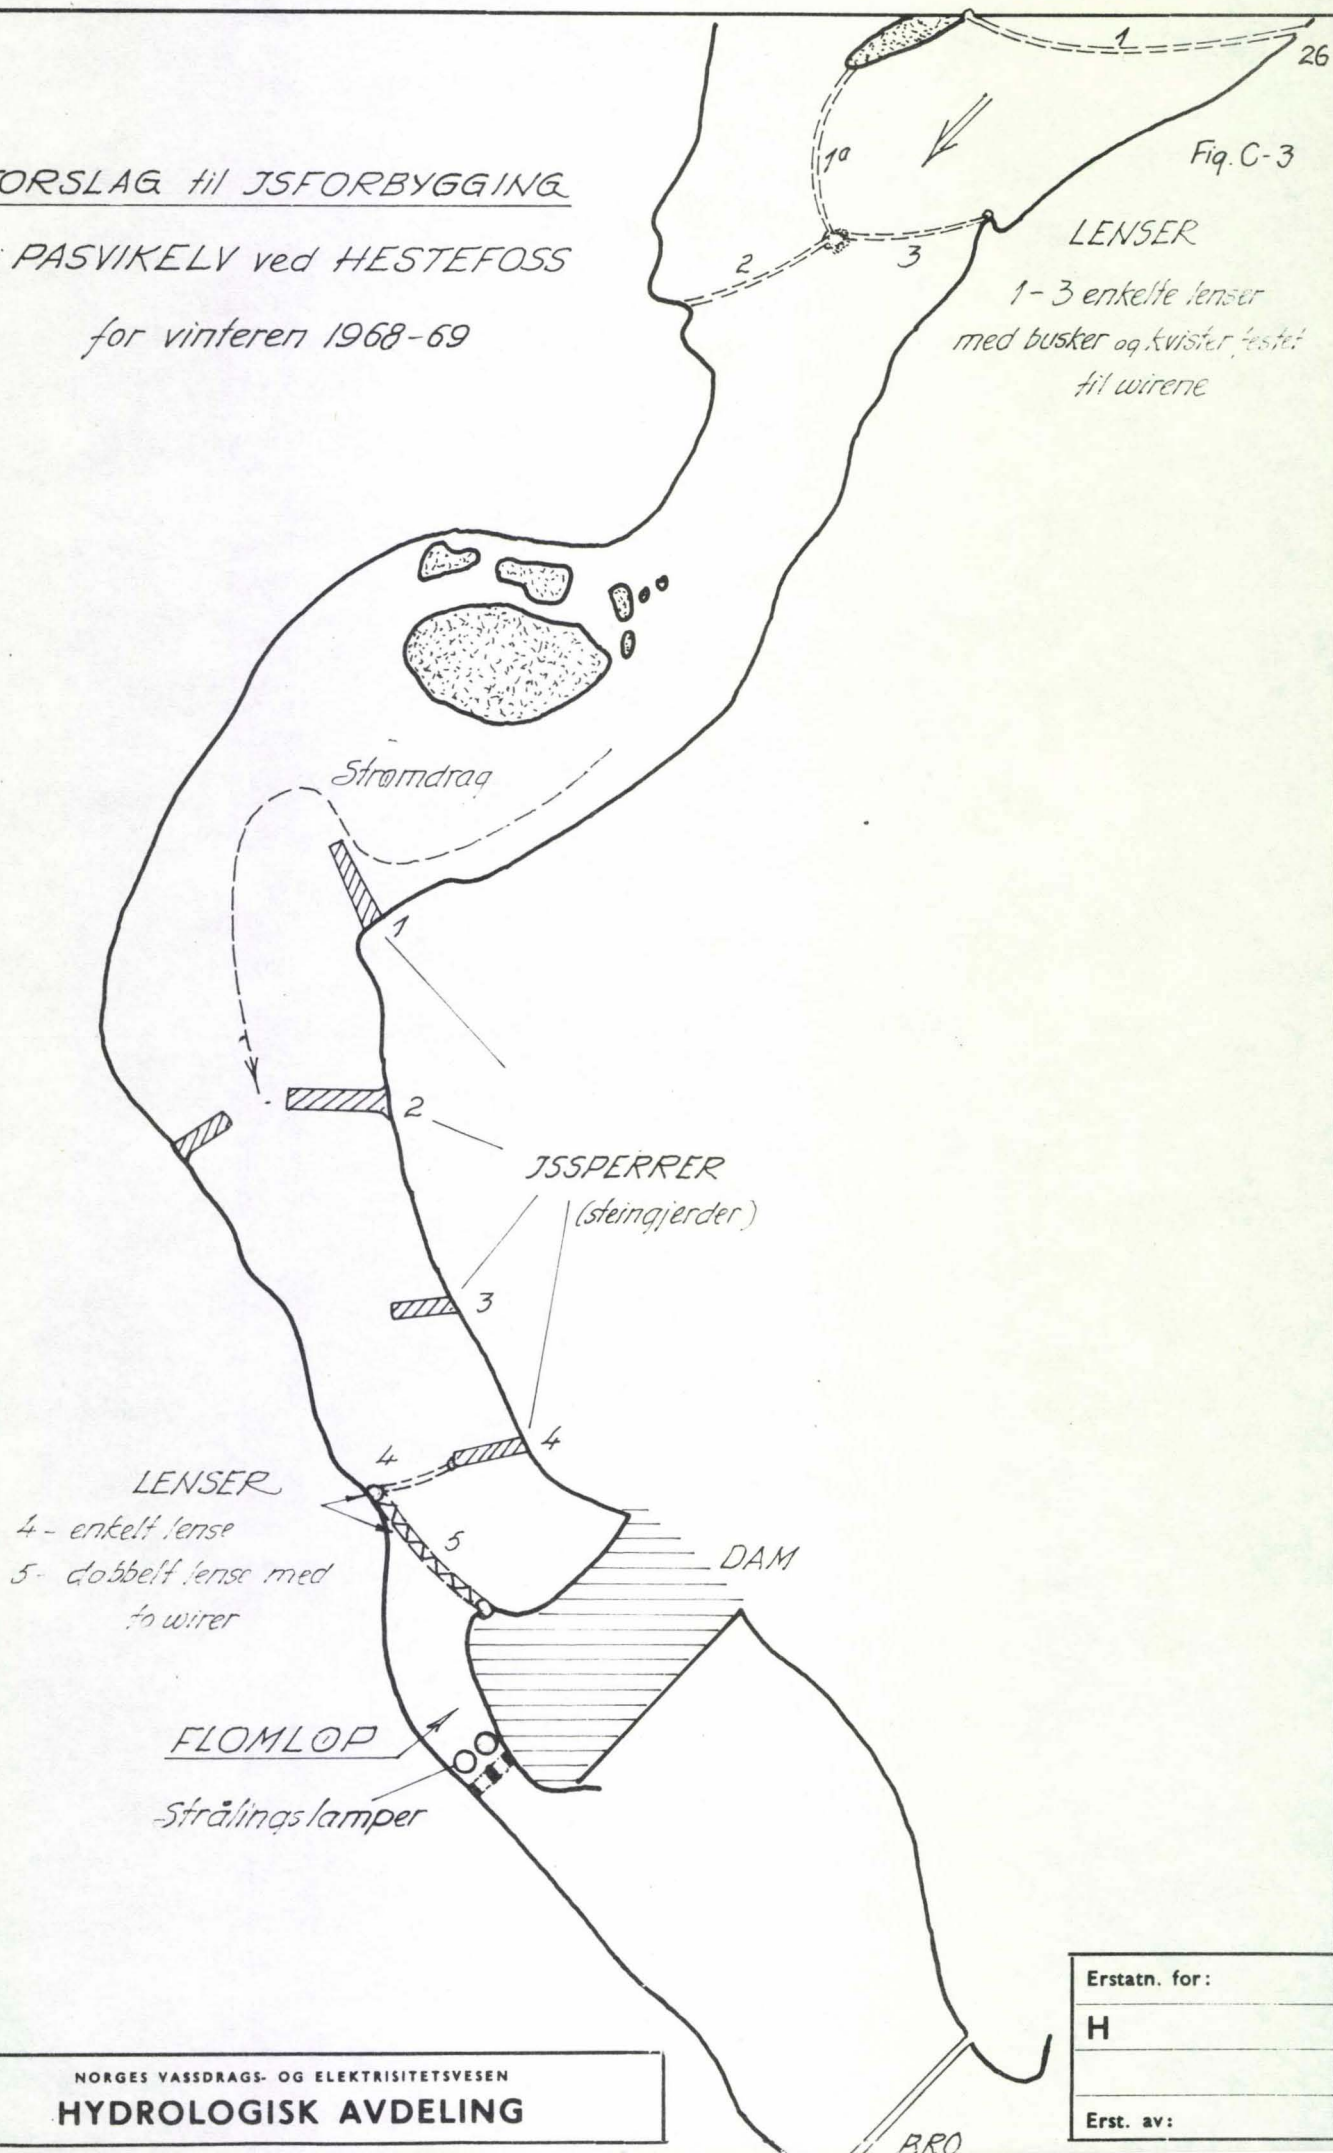
FORSLAG til JSFORBYGGING  
i PASVIKELV ved HESTEFLOSS  
for vinteren 1968-69

Det er viktig å påskynne isleggingen på det stille partiet mellom Tengefoss og Hestefoss. Se fig. C-3. Den billigste måte dette kan gjøres på er å bruke lenser. Hvor mange lenser og hva slags lenser en skal bruke og plasseringen av disse må avgjøres etter de lokale forhold. Det blir det samme om en bruker tømmer- eller f.eks. plastslangelenser. Det bemerkes at lensenes virkning er adskillig bedre hvis en henger kvister på dem.

For å unngå gjennomstrømning av underkjølt vann og aktivt sarr i flomløpet må det settes et par lenser like ovenfor flomløpet, slik som vist på vedlagte skisse fig. C-3. Den første lensen kan være ganske enkel. Hensikten med denne er å dempe isdriften mot den nederste lensen.

Den nederste lensen må være solid nok til å fange opp all flytende sarr og drivis for at det hurtigst mulig skal dannes et fast isdekke like ovenfor. En dobbeltlense er antagelig tjenlig til formålet. I tilfelle drivisen dukker under, må en prøve å stanse isdriften ved å henge kvister på lensene. Selvom flomløpet er smalt og strømhastigheten stor og derfor sterkt turbulent, kan det tenkes at det under ugunstige værforhold kan komme underkjølt vann mot lukepillarene. For å minske faren for dette kan det lønne seg å sette opp et par strålingslamper rettet mot vannflaten like foran lukepillarene.

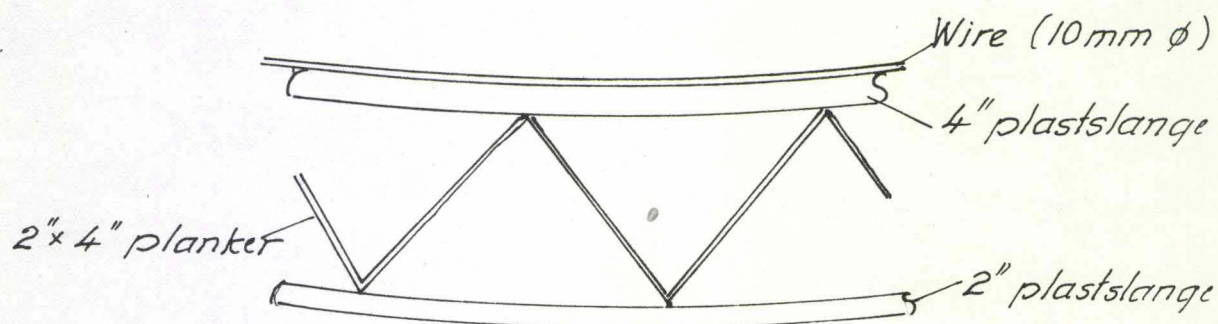
Lensene 1-3 lagt ut av 2" plastslanger i midten av oktober. Lense 4 konstruert som tegningen viser:

*Detaljteining se fig. C-4*

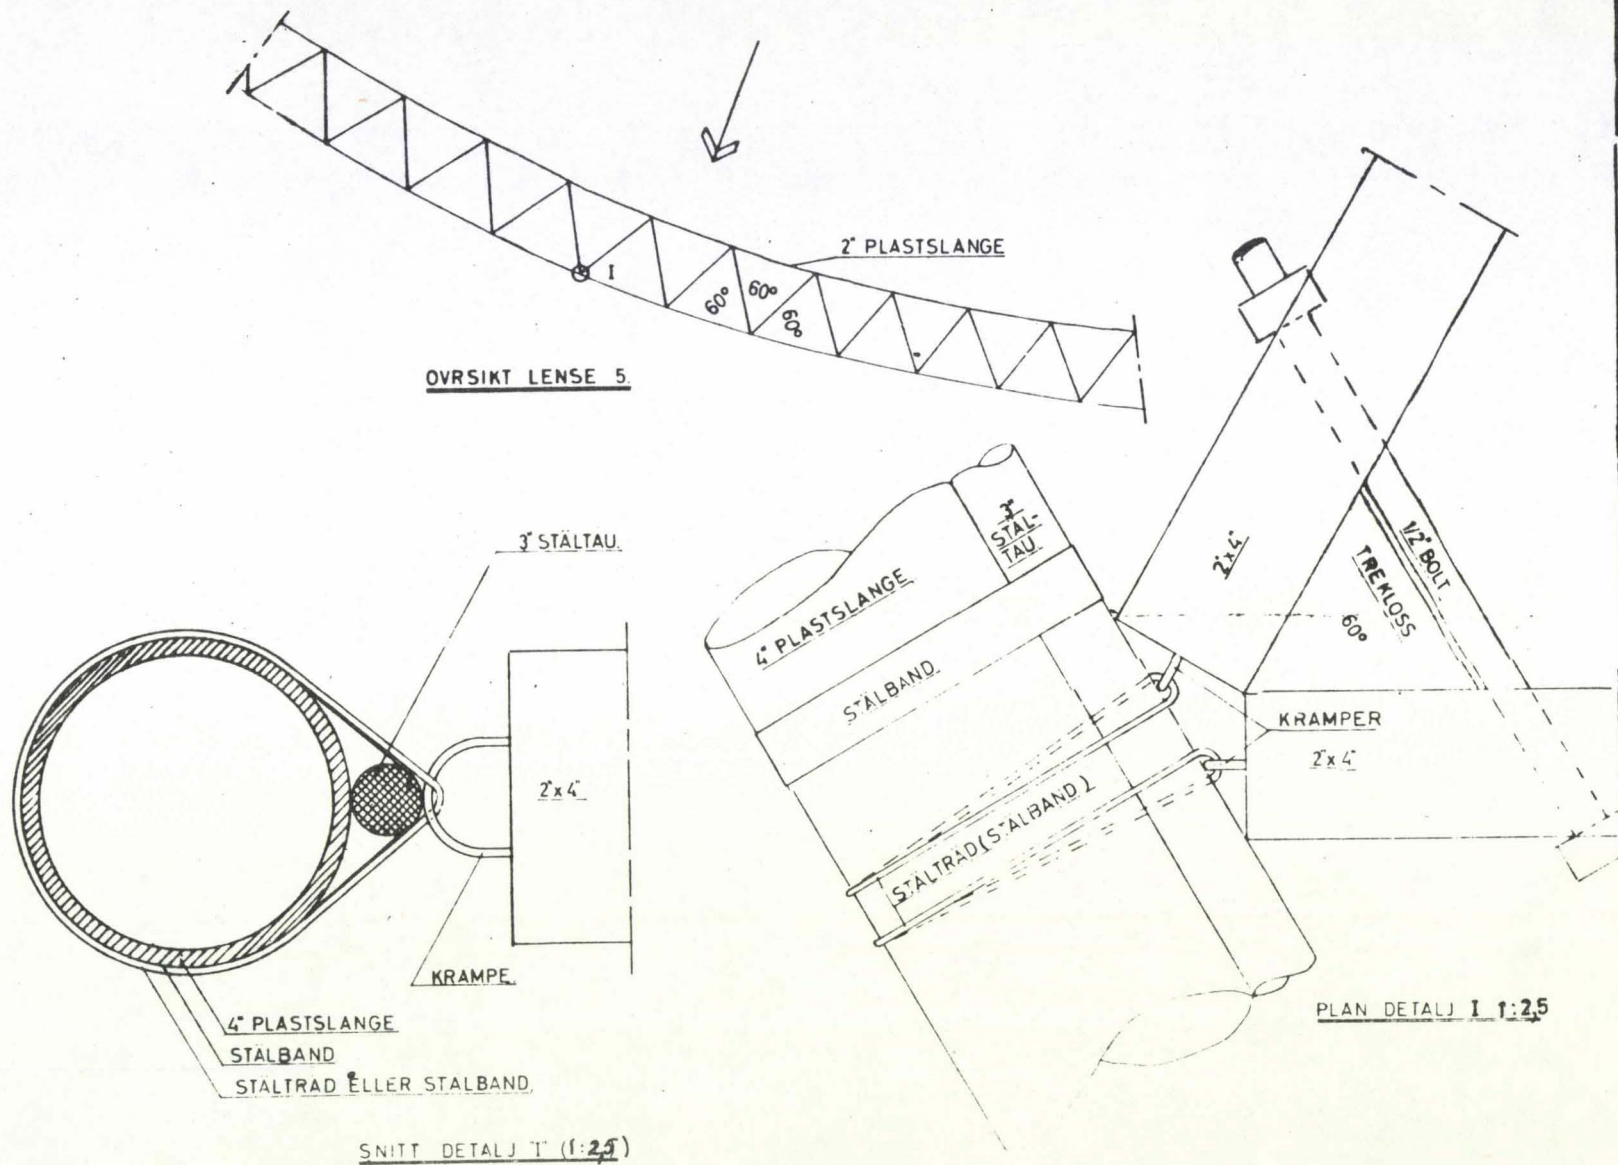
Fig. C-4

# LENSE av PLASTSLANGE

Merknad: Byggeleder siv.ing. Håkon Utheim opplyste at plastslangene var for glatte til at isen kunne feste seg. Det hadde vært bedre om det var viklet noe omkring disse t.eks. tynt hampetaug. Forøvrig hadde arrangementet svart til forventningen.
