# Skredhendelser i Trøndelag og på Nord-Møre mars/april 2012

NVEs håndtering av hendelsene og geografisk fordeling av skredene

## Rapport nr. 68 – 2013

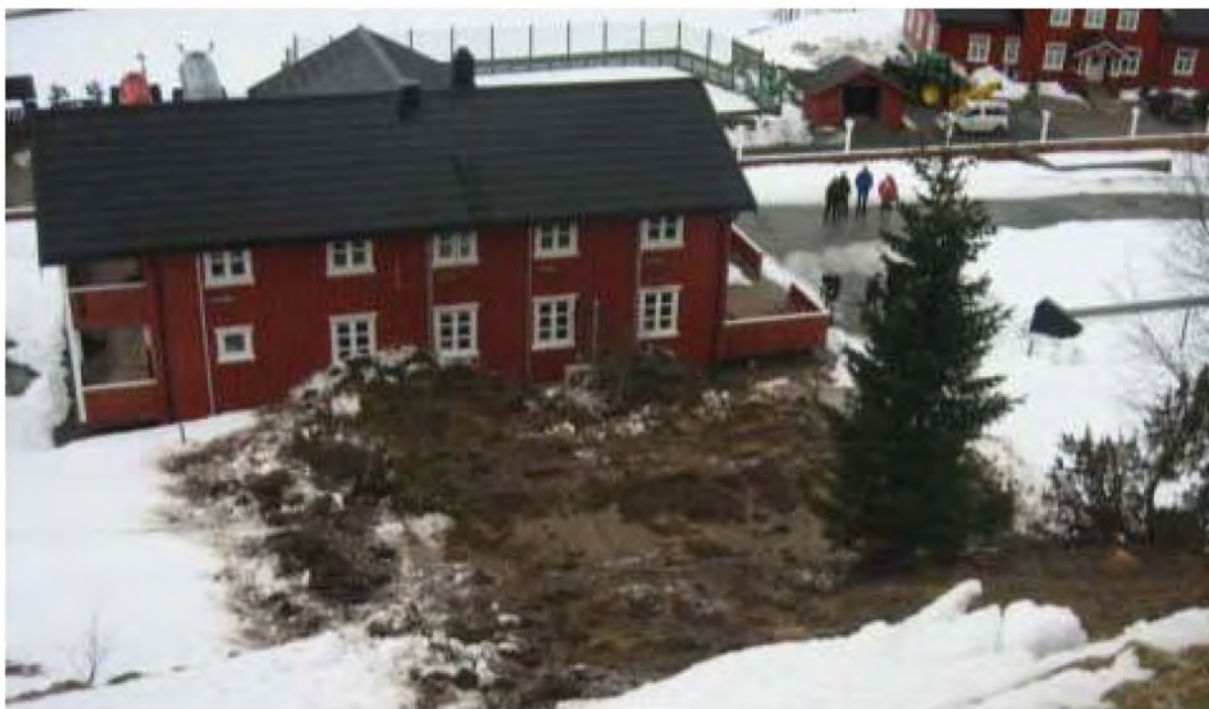
**Fig. 2.**  
 Grunne jordskred nært bebyggelse. Gilandtunet ungdomshjem i Hølonda, Melhus. 13.03.12. Poretrykksutløst  
 moreneskred.  
 Foto: Andrea Taurisano.

I Periode 1 dominerte grunne, poretrykksutløste jordskred, Fig. 2 og 3. Disse skjedde hovedsakelig i Sør-Trøndelag, sørlige Nord-Trøndelag og på Nord-Møre.

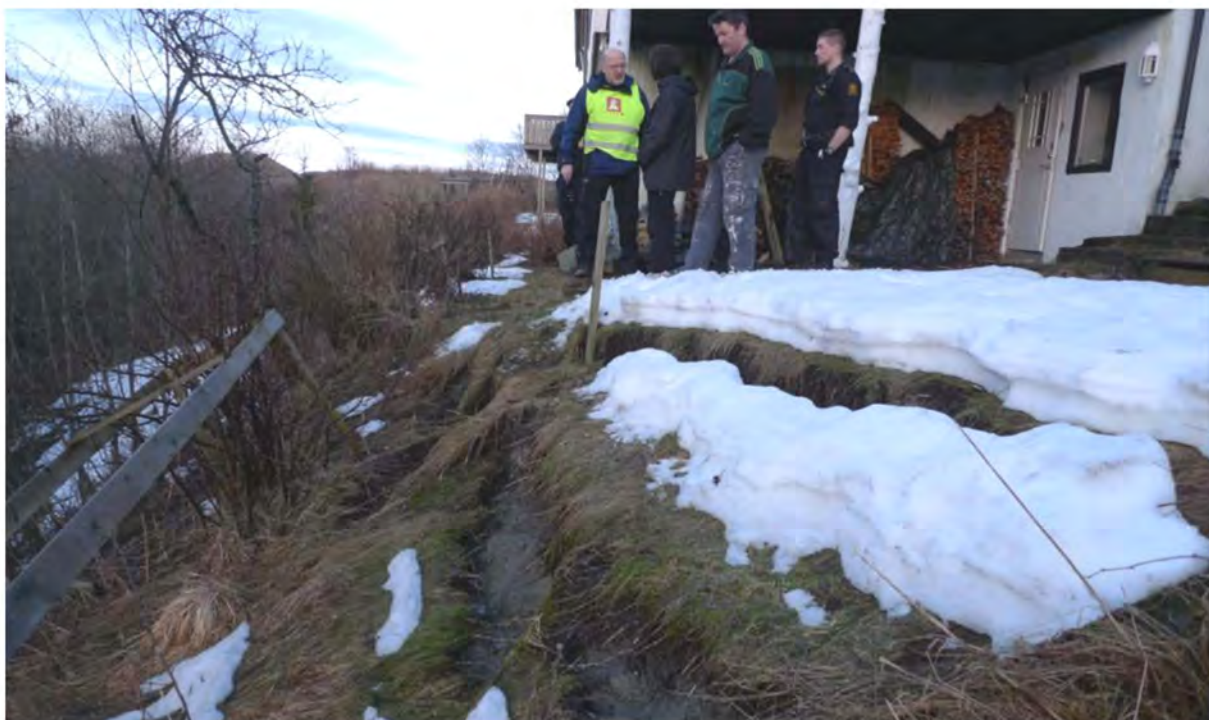
**Fig. 3.**  
 Egganveien 48, Sjetnemarka, Trondheim. Sprekk i skråning som skyldes vannmetning i tilførte masser. "hageutglidning".  
 Leire i grunnen.  
 Foto: Terje H. Bargel.

For Trondheims vedkommende med mye tettbebyggelse observerte vi et høyt antall "hageutglidninger" forårsaket av ukontrollerte utfyllinger i skråninger av hageavfall m.v., altså også her menneskeskapte hendelser.

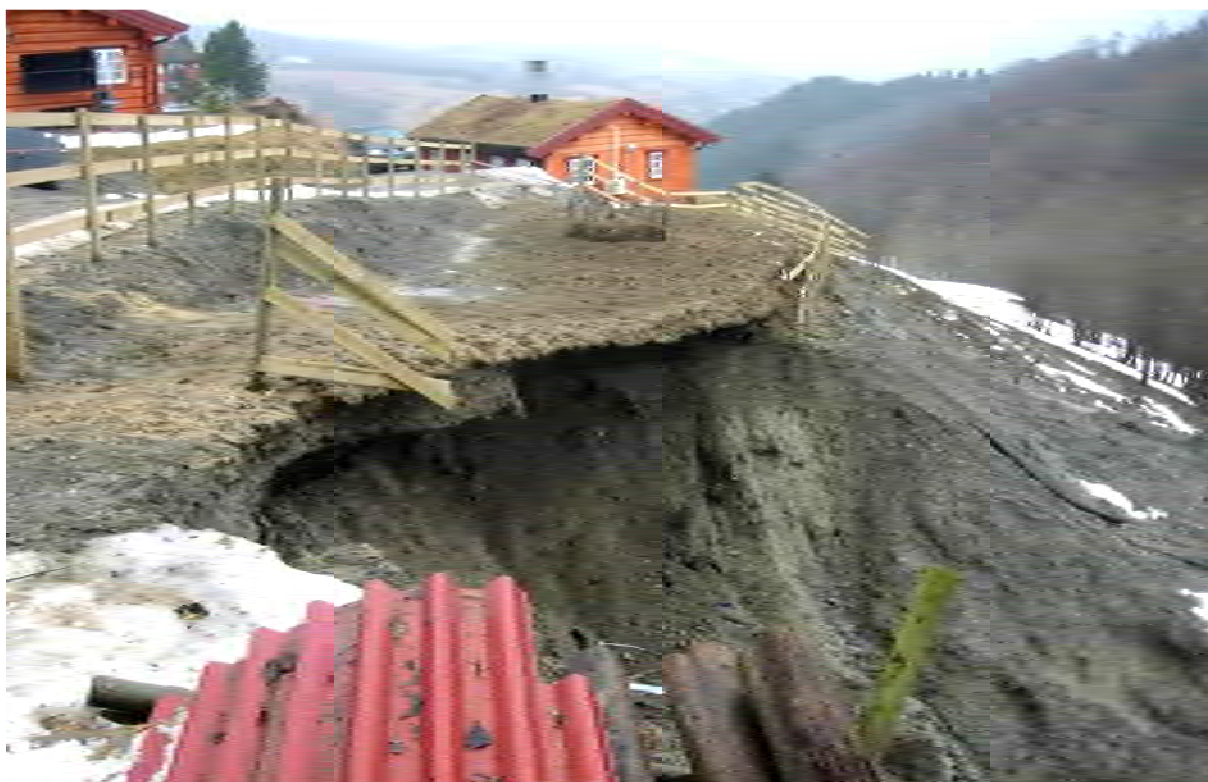
Fig. 4.  
Poretrykk/bekkeerosjonsutløst jordskred. Buan, Kvåle, Orkdal. 26.03.2012.  
Foto: Joar Skauge.

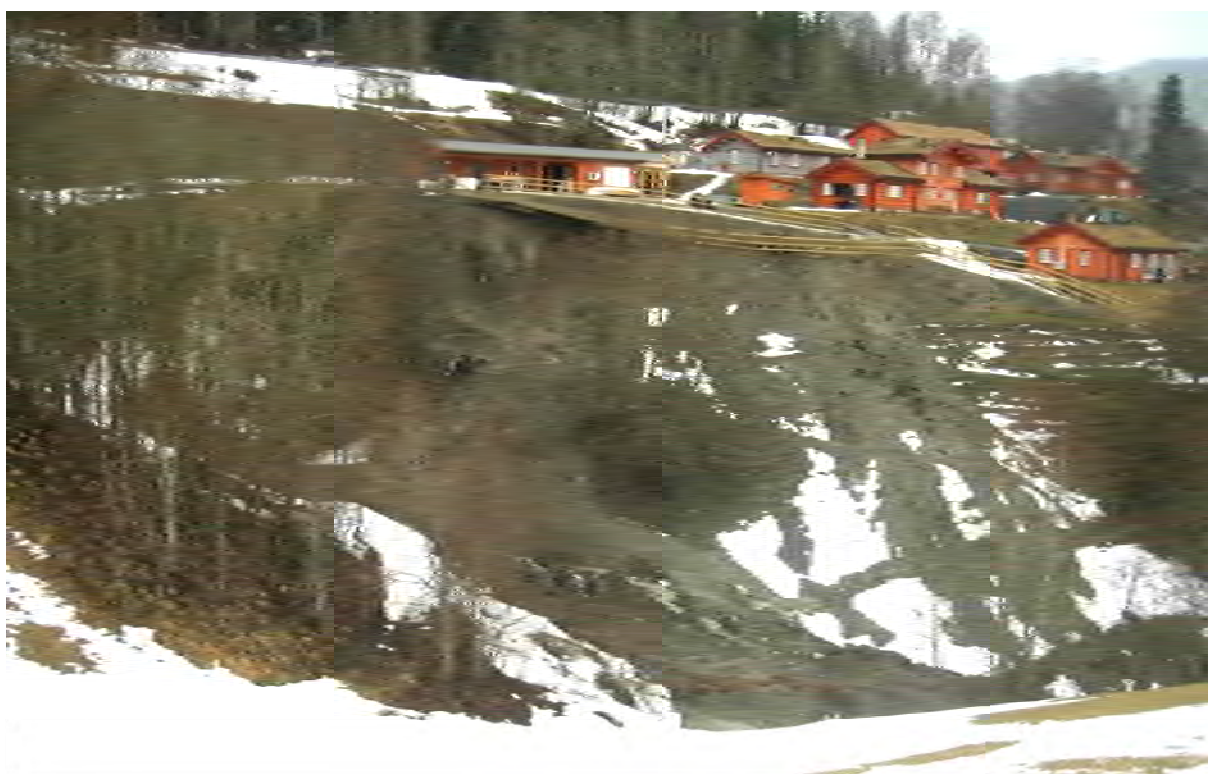
Fig. 5.  
Poretrykk/bekkeerosjonsutløst jordskred. Buan, Kvåle, Orkdal. 26.03.2012.  
Foto: Joar. Skauge.

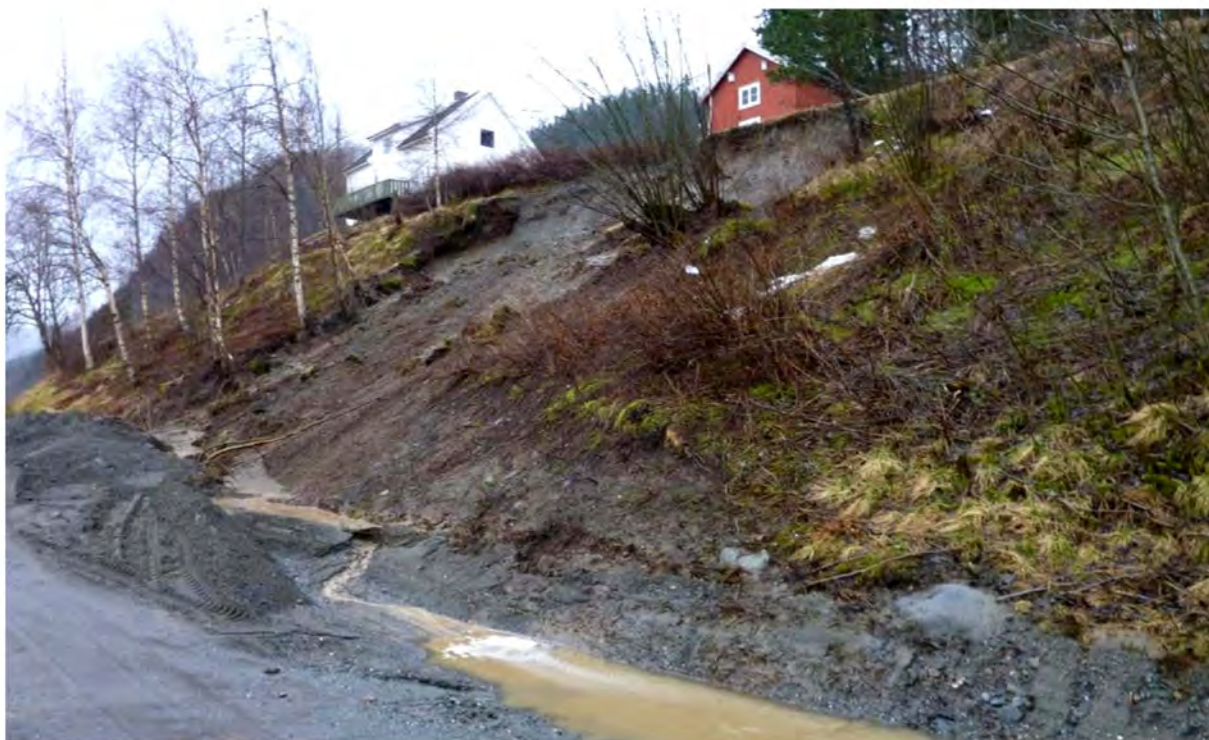
**Fig. 6.**  
Hegra, Stjørdal. Munningen av Tronskodalen. Poretrykk- og erosjonsutløst skred.  
Foto: Einar Lyche.

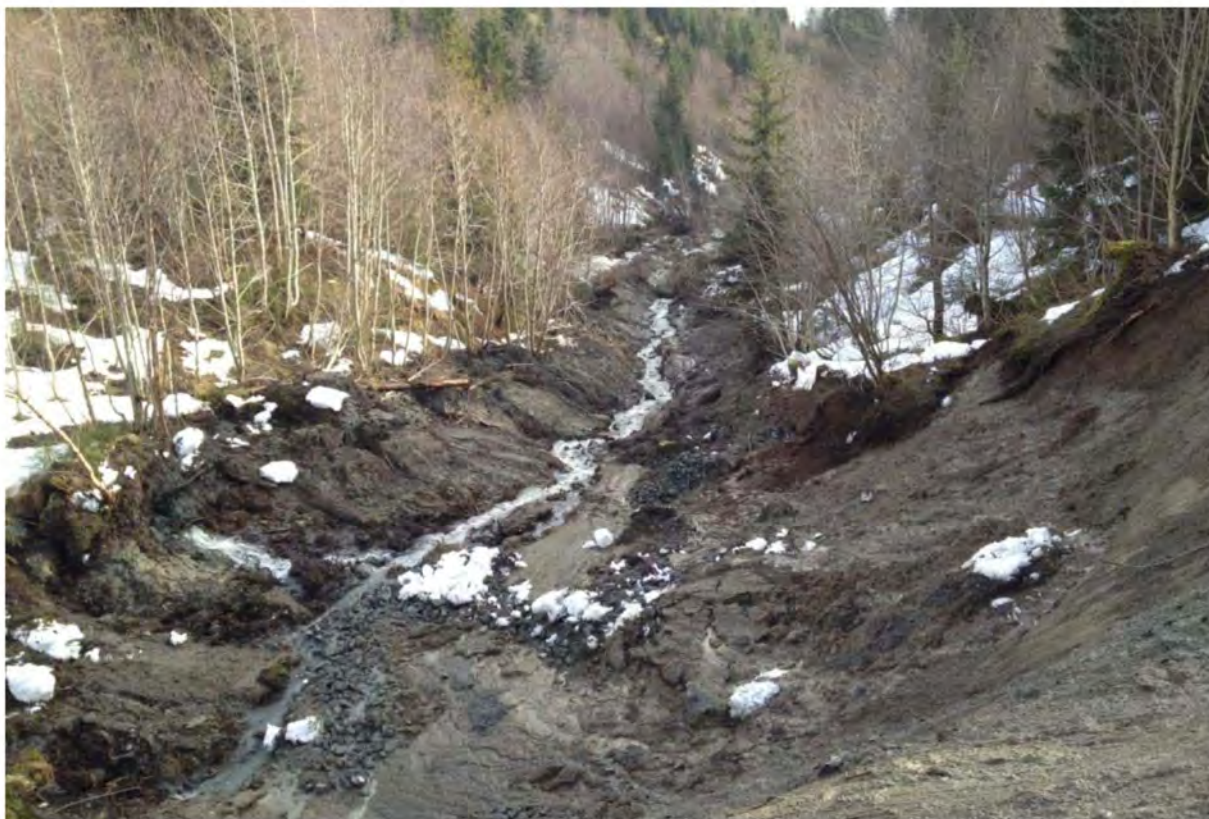
**Fig. 7.**  
Erosjonsskred i Langbekken, Geitastrand, Orkdal kommune 23.03.2012.  
Foto: Einar Lyche.

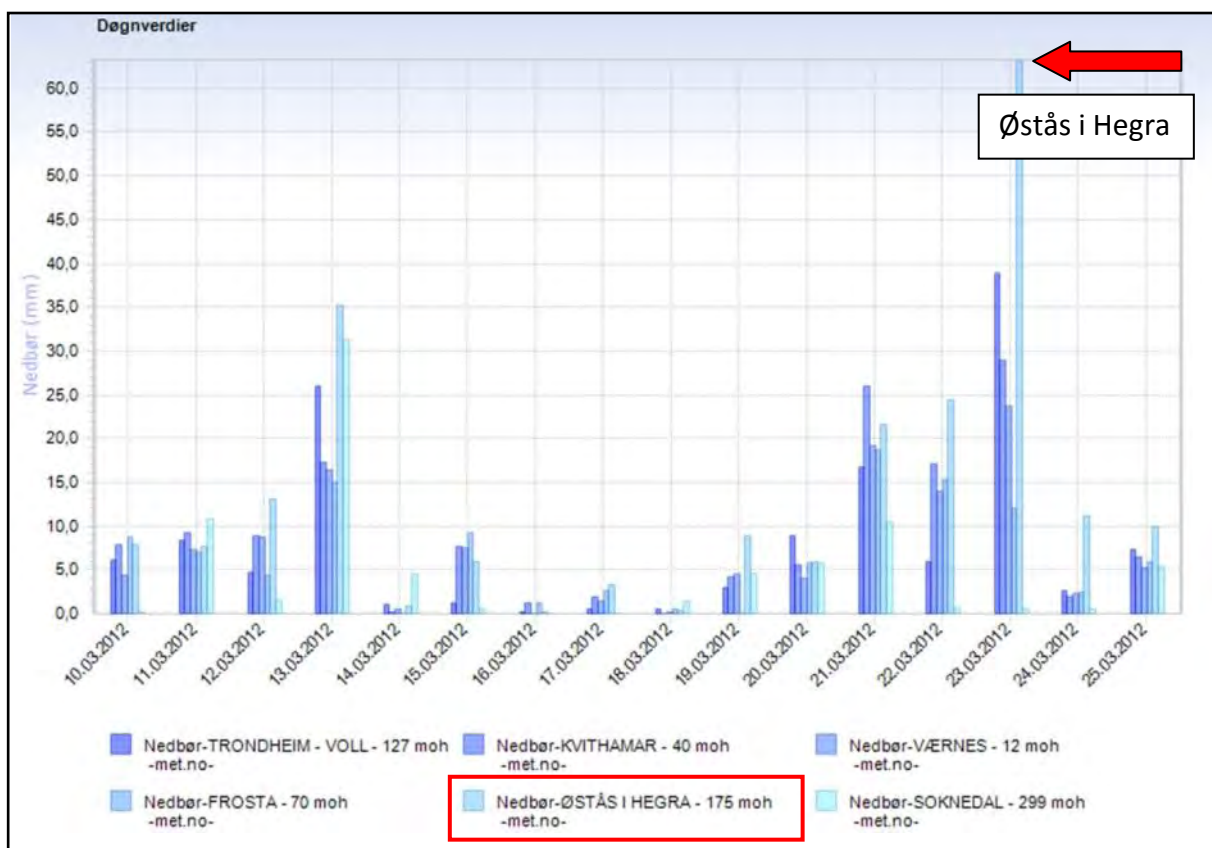
Fig. 11. Døgnverdier for nedbør for en del målestasjoner omkring SØ-lige del av Trondheimsfjorden for perioden 10. mars – 25. mars 2012. Østås i Hegra, Stjørdal kommune (røde markeringer), som ligger 175 moh. fikk klart mest nedbør 23. mars. Flest antall skred ble imidlertid registrert i Stjørdal kommune 22. mars. (SeNorge.no).

Nedbørstoppen på målestasjonene i området inntraff 23. mars på Østås i Hegra med 63,1 mm (SeNorge.no), Fig. 10 A og Fig. 11. Også dagene før, 21. og 22. mars, kom det relativt mye nedbør over hele området. Dette må ha medført tilførsel av store vannmengder i dalsidene og ned mot hovedvassdragene, noe som igjen har ført til økt hyppighet av jordskred disse dagene.

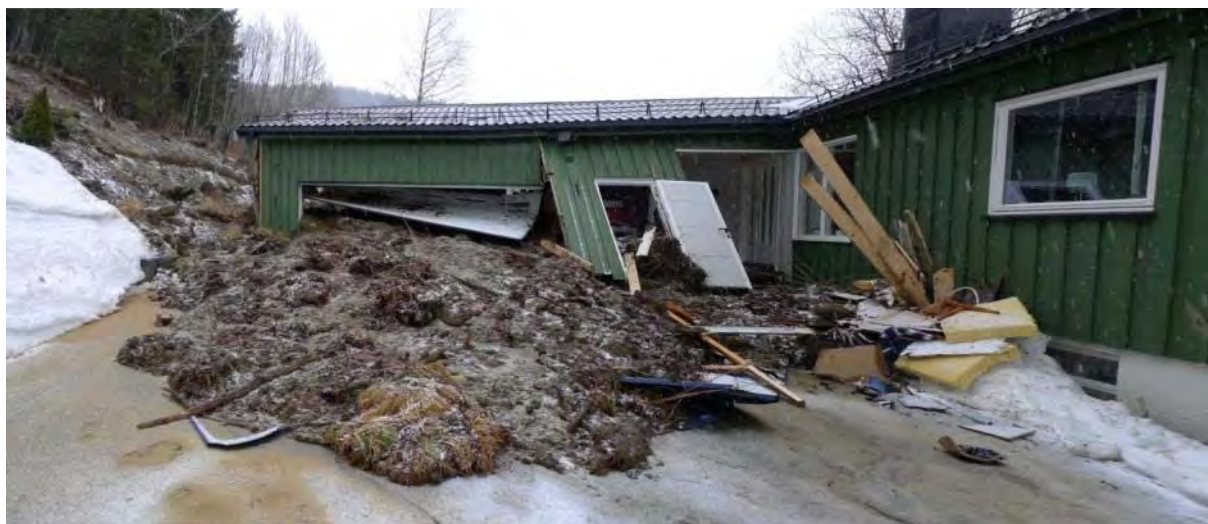
**Fig. 12.**  
Oladalen, Flora, Stjørdal kommune 13.03.2012 (skredet gikk dagen før).  
Foto: Terje H. Bargel.

I Flora i Stjørdal ble en garasje knust (Fig. 12). I de følgende par dagene ble en rekke grunne jordskred utløst, de fleste 13. mars, se oversikt i Vedlegg. Det største skadeskredet skjedde i Sokndalen 13. og 14. mars. Her ble Dovrebanen skadd og E6 stengt pga. skredmasser i vegbanen (Fig. 13, 14 og 15). Mange andre veier i Trøndelag ble også stengt i kortere perioder. Mindre skader på dyrkamark (Fig. 16) og "hageutglidning" tett på bolighus (Fig. 17) fant sted flere steder.

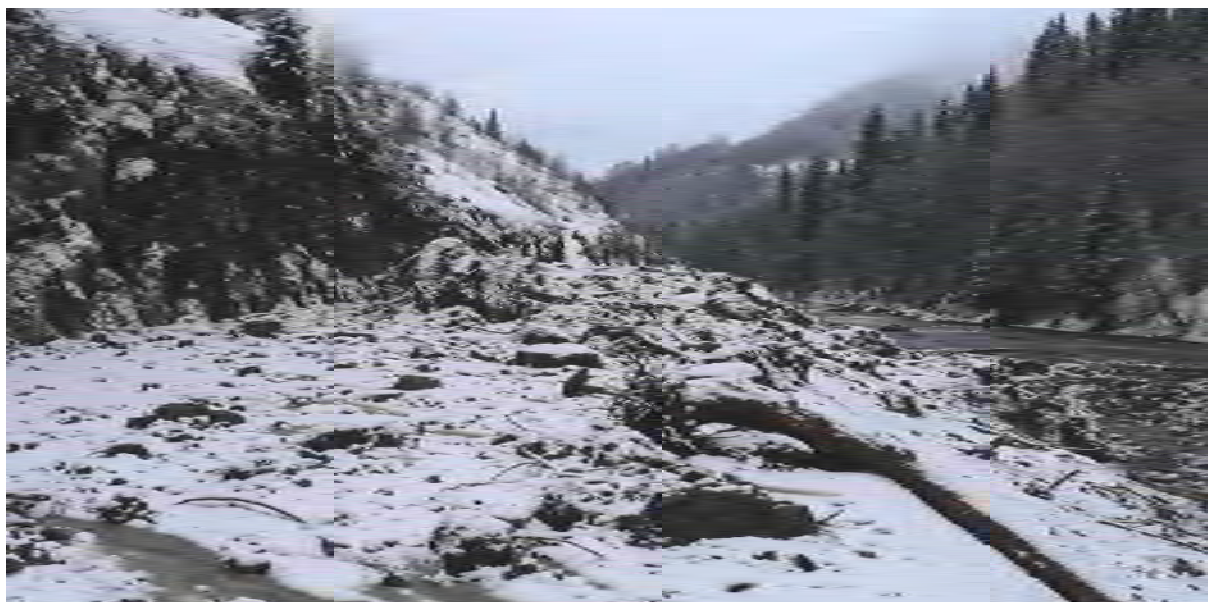
**Fig. 13.**  
E6 i Sokndalen ble stengt 13.-14.03.2012 etter at et jordskred ødela Dovrebanen, som går opp i lia til høyre, fortsatte over elva og opp på motsatt side. Veien ble raskt ryddet og åpnet igjen.  
Foto: Terje H. Bargel.

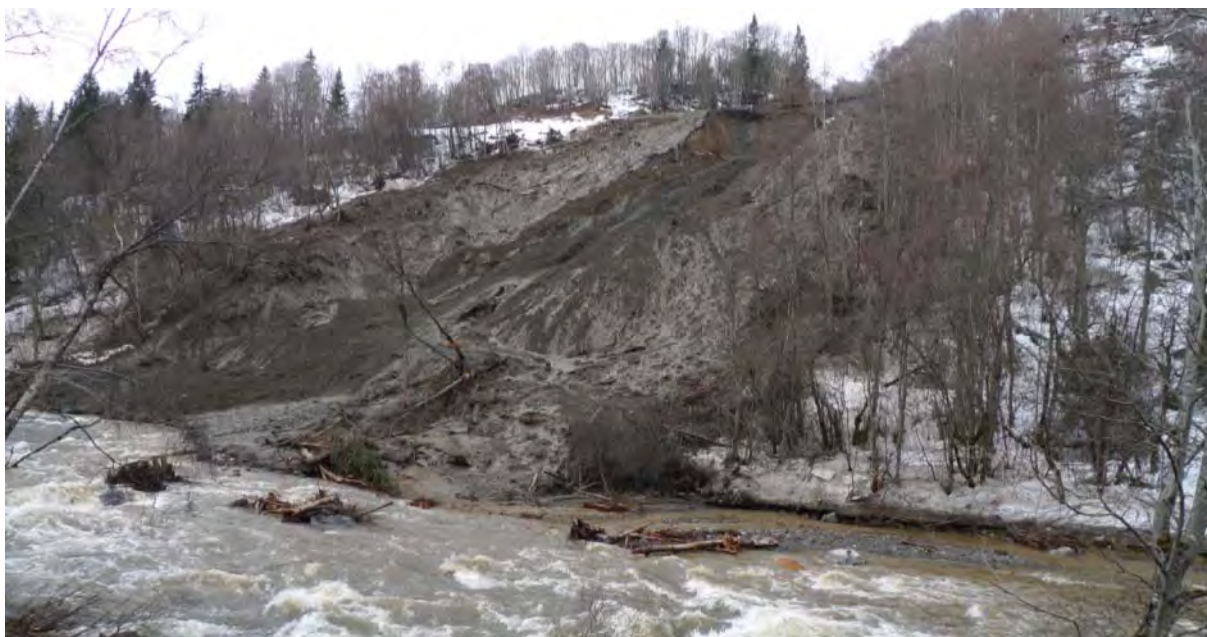
**Fig. 14.**  
Dovrebanen i Sokndalen var fyllingen rast ut ca. 30 m etter jordskred og oppdemming/dambrudd. Fortsatt ustabile masser oppe til venstre. Banen ble ikke åpnet igjen før 09.05.2012!  
Foto: Terje H. Bargel.

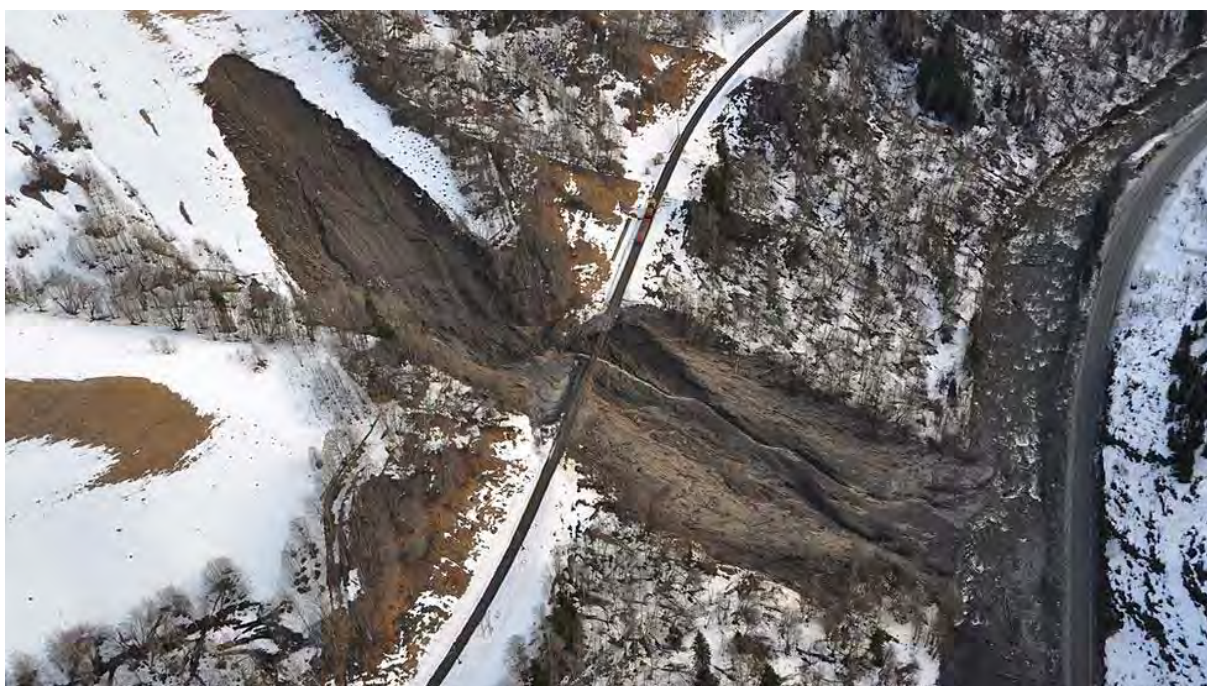
**Fig. 15.**  
Jordskredet i Sokndalen skjedde i to omganger med temmelig nøyaktig ett døgns mellomrom:  
1) ca. kl 04:00 13. mars 2012 løsnet jordmasser over jernbanen (til venstre på foto), massene tettet igjen drenerørret gjennom jernbanefyllinga. Massene tok seg også over sporet, ned skråningen, over elva og stengte E6 på andre siden. Vann ble demmet opp bak fyllinga.  
2) ca. kl 04:00 14. mars 2012 brøt vannet seg gjennom fyllinga og fjernet denne over en strekning på ca. 30 m, og ny runde med skred mot vei.  
Foto: Ole Jørgen Kjeldal 18.03.2012.

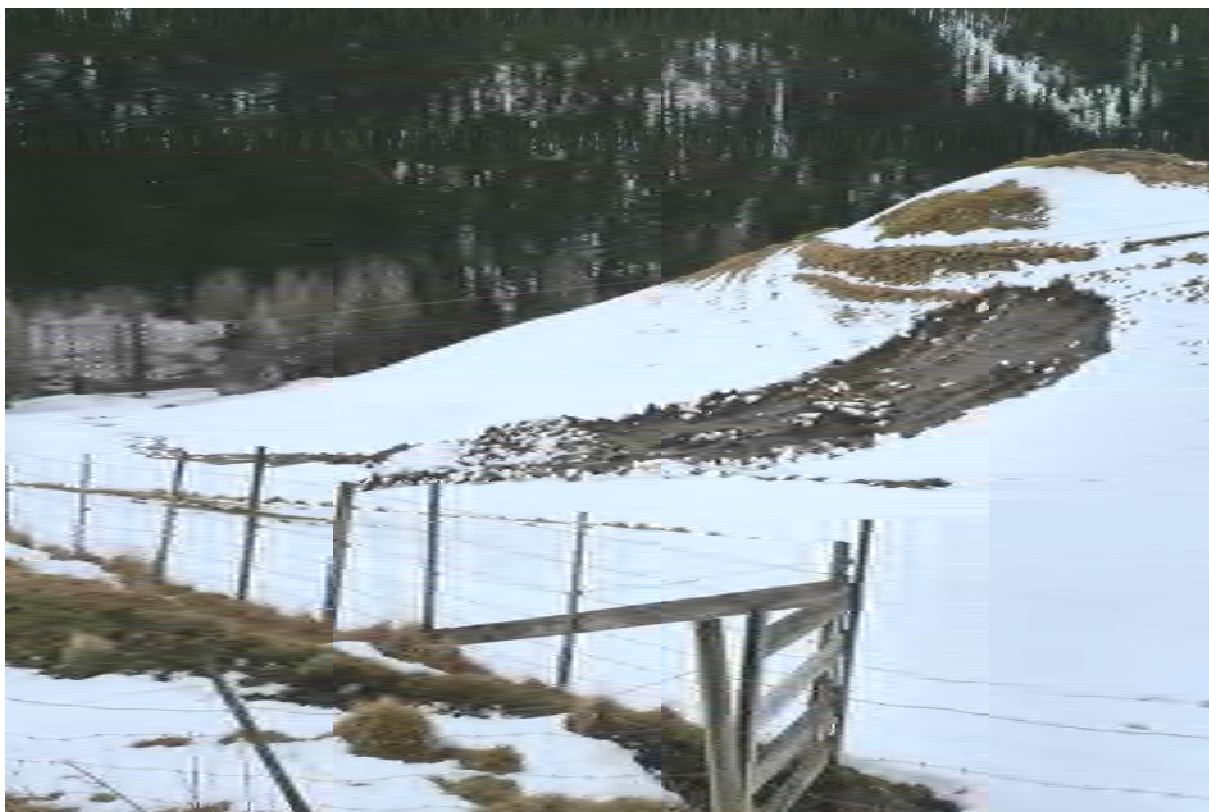
**Fig. 16.**  
**Grunt jordskred i finkornet morene, Almås i Gauldalen.**  
**Foto: Terje H. Bargel.**

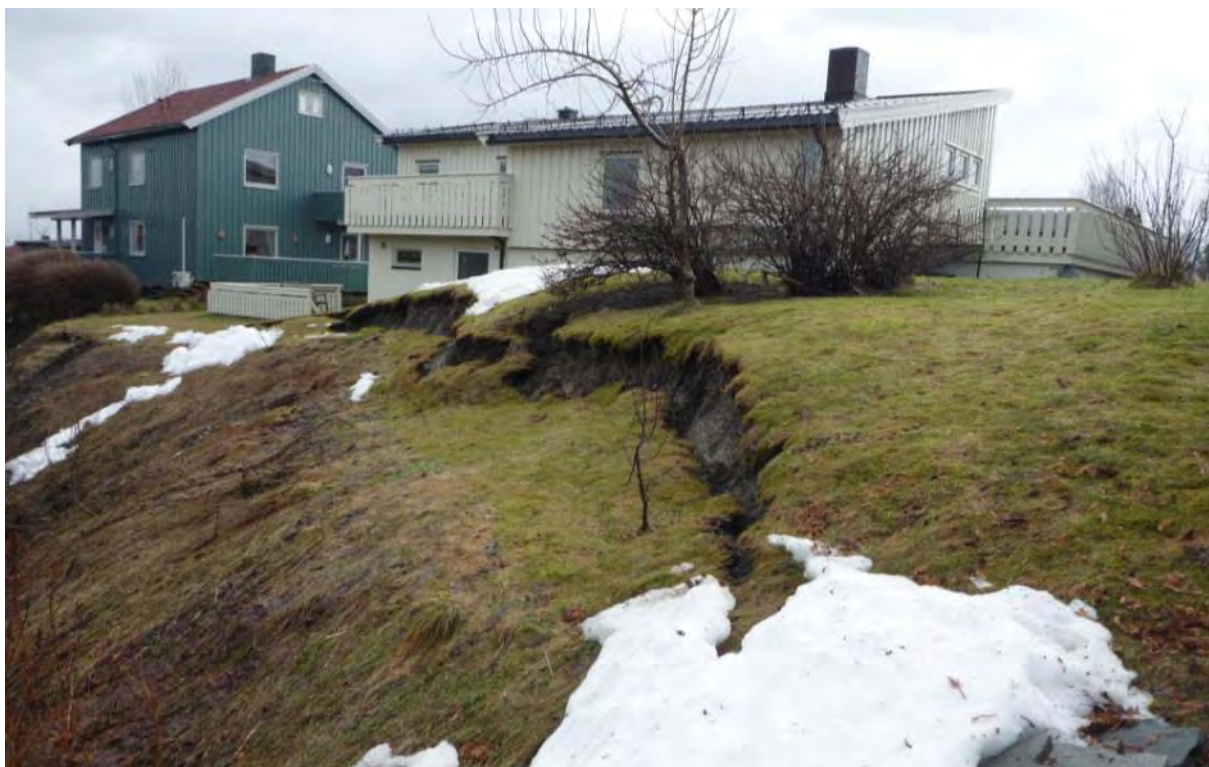
**Fig. 17.**  
**Hareveien, Byåsen, Trondheim. Poretrykkrelatert utglidning i leir- og tilførte masser ("hageutglidning").**  
**Foto: Terje H. Bargel.**
