# Skredfarekartlegging i Hornindal kommune

## **Rapport nr 24-2015**

### **Skredfarekartlegging i Hornindal kommune**

Denne rapporten presenterer resultatene fra faresonekartlegging skred i Hornindal kommune, Sogn og Fjordane fylke. Arbeidet er utført av Asplan Viak.

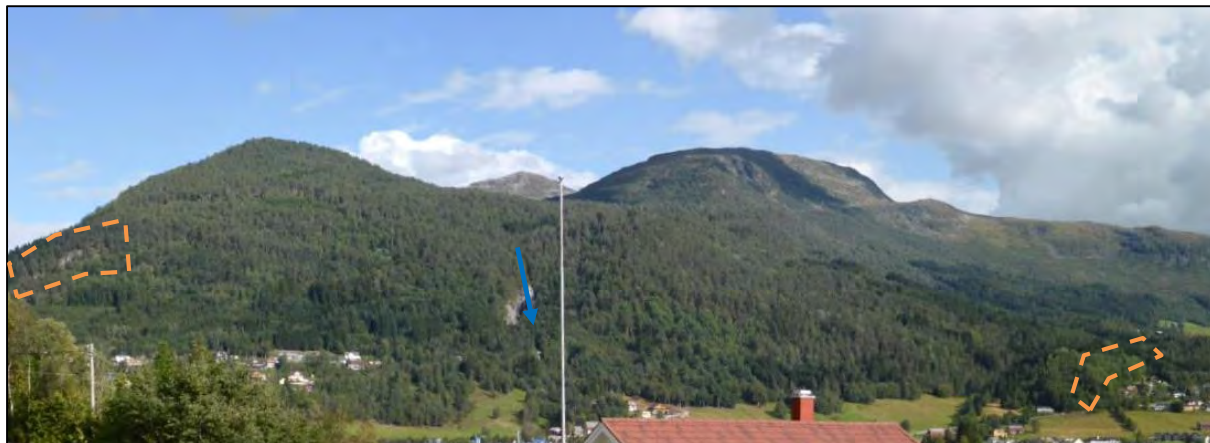
Figur 18. Oversiktsbilde Grodås, vestvendt fjellside. Kyrkjhornselva (blå pil) og brattskrentar bak to bustadfelt (oransje polygon).

På austsida av **Grodås** strekk fjellryggen Aksla seg austover (Figur 14 og Figur 15). Frå Aksla går det ei bratt nordvendt fjellside ned mot **Lønsmarka**. Den er svært bratt øvst, men hellinga på fjellsida avtek raskt. Dalsida er difor slak der den når planområdet. Aksla og ein fjellrygg litt lengre sør omkransar Kyrkjhornsdalen, som er relativt slak, før den fell brattare ned mot Grodås (Figur 15 og Figur 18).

I den vestvendte sida ved Grodås har Kyrkjhornselva laga eit markert og djupt elveløp ned til terrenget flatar ut. Vi observerte og vurderte også to mindre brattkantar som ligg rett i overkant av to bustadfelt (Figur 18). Vegetasjonen i området er dominert av stor gran og furuskog.

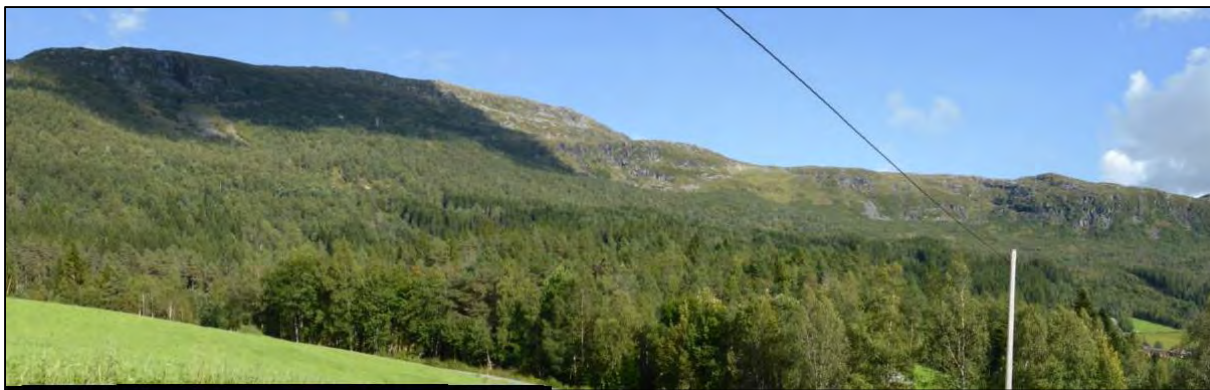
Figur 19. Liskog, sørvestvendt og vestvendt fjellside.

Den vestvendte fjellsida har kun spreidd bjørkevegetasjon over 450 moh, opp mot dei mindre brattskrentane. Terrenget er relativt slakt ned mot området Liskog (Figur 19 og Figur 20). Vidare inn i den nordvest- og nordaustvendte fjellsida, vert terrenghellinga raskt brattare frå dalbotnen (Figur 20 og Figur 21). Frå brattpartia omtrent midt i fjellsida er det teikn til mindre skredrenner i skogen. Skog dekkar omtrent heile fjellsida, forutanom hogstfelta i overgangen mellom Liskog og Svør (Figur 22).

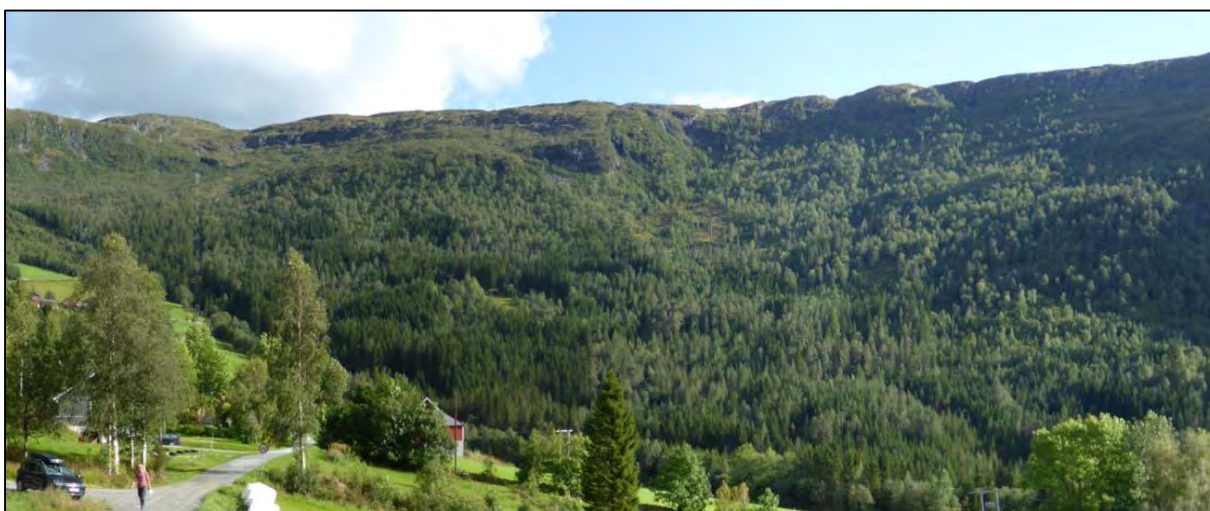
Figur 20. Liskog, vest-nordvestvendt fjellside.

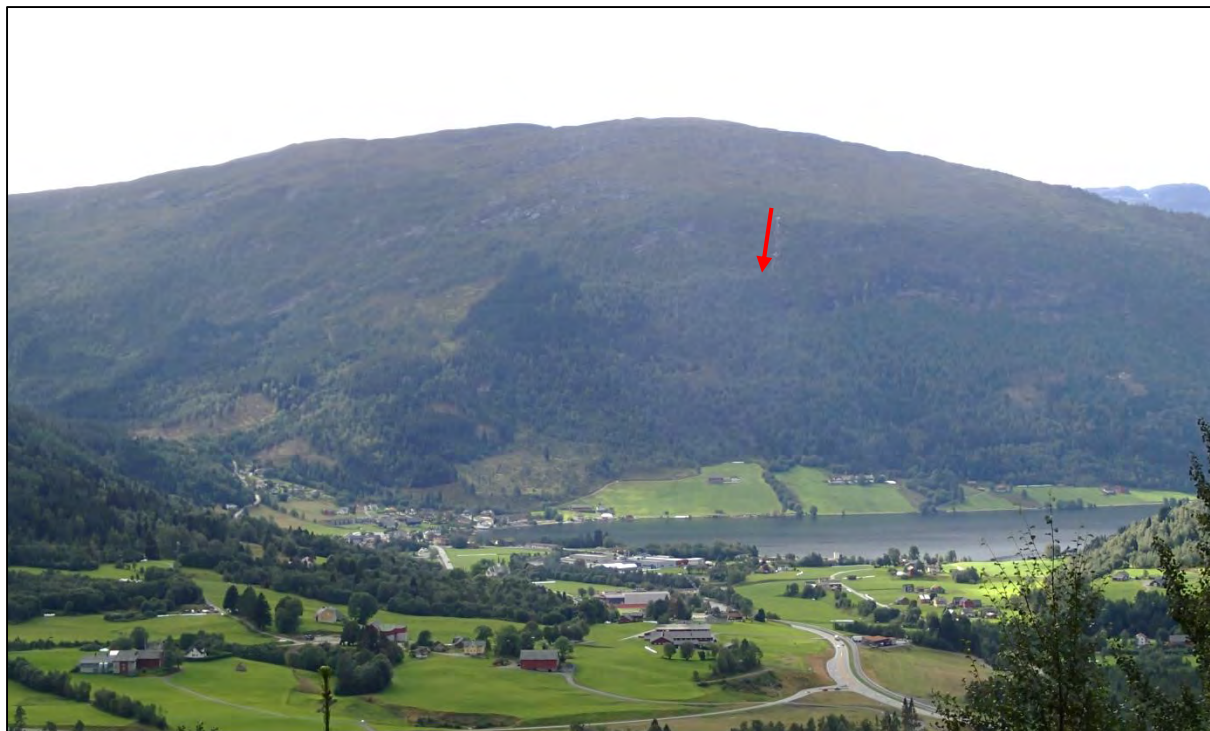
Figur 22. Liskog, nordvendt fjellside, og fjellside over Svor. Raud pil, markerar skredløp observerte under synfaring.

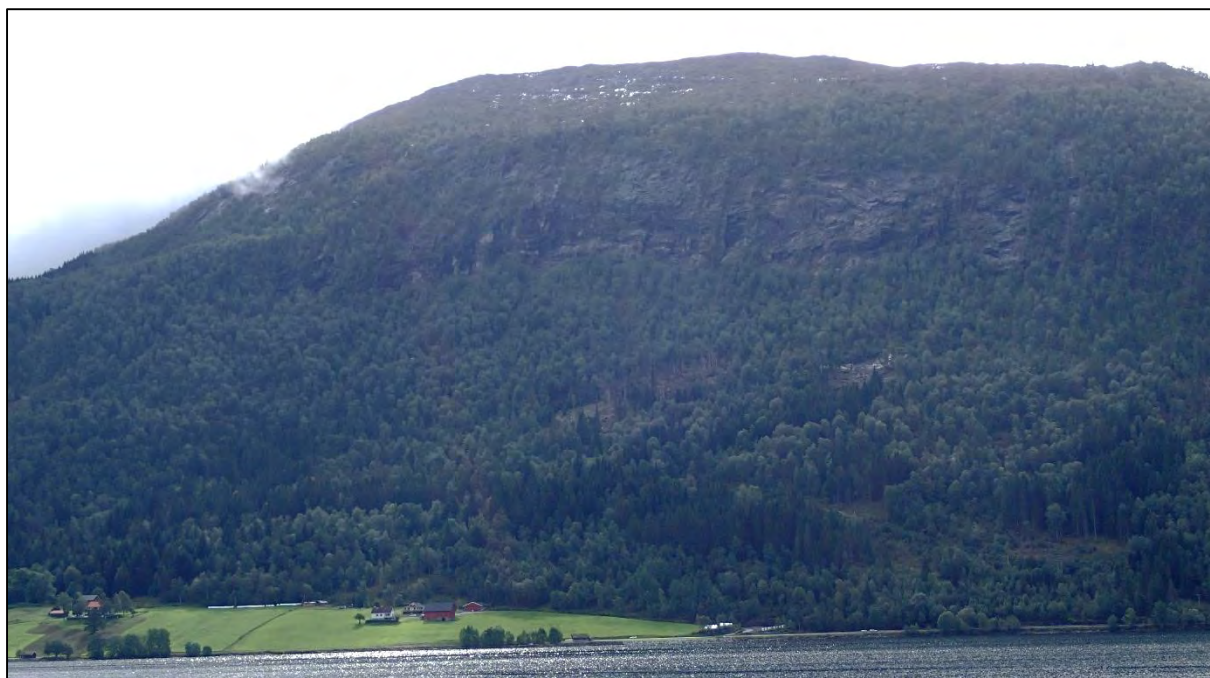
Figur 23. Svor, detaljbilde av brattskrent.
