# Fjellskred i Geirangerfjorden 8. mai 2017

## Rapport nr 4-2018

**Utgitt av:** Norges vassdrags- og energidirektorat

**Samandrag:** Rapporten samanfattar arbeidet som er gjort og kva som er kjent om fjellskredet som gjekk i Geirangerfjorden 8. mai 2017.

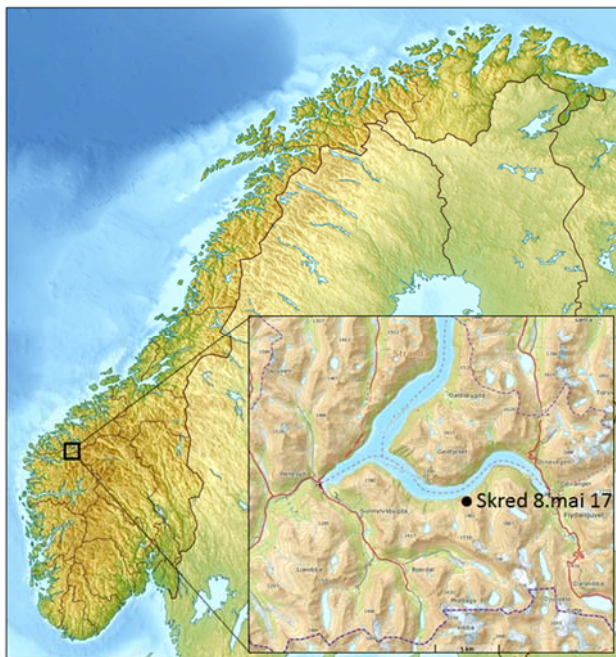
Figur 1: Fjellskredet gjekk under Jolegrova, på sørsida av Geirangerfjorden.

8. mai 2017 gjekk det eit fjellskred under Jolegrova på sørsida av Geirangerfjorden (Figur 1). Skredmassane nådde fjorden og genererte ein tsunami. Både skredet og bølgene blei observert av

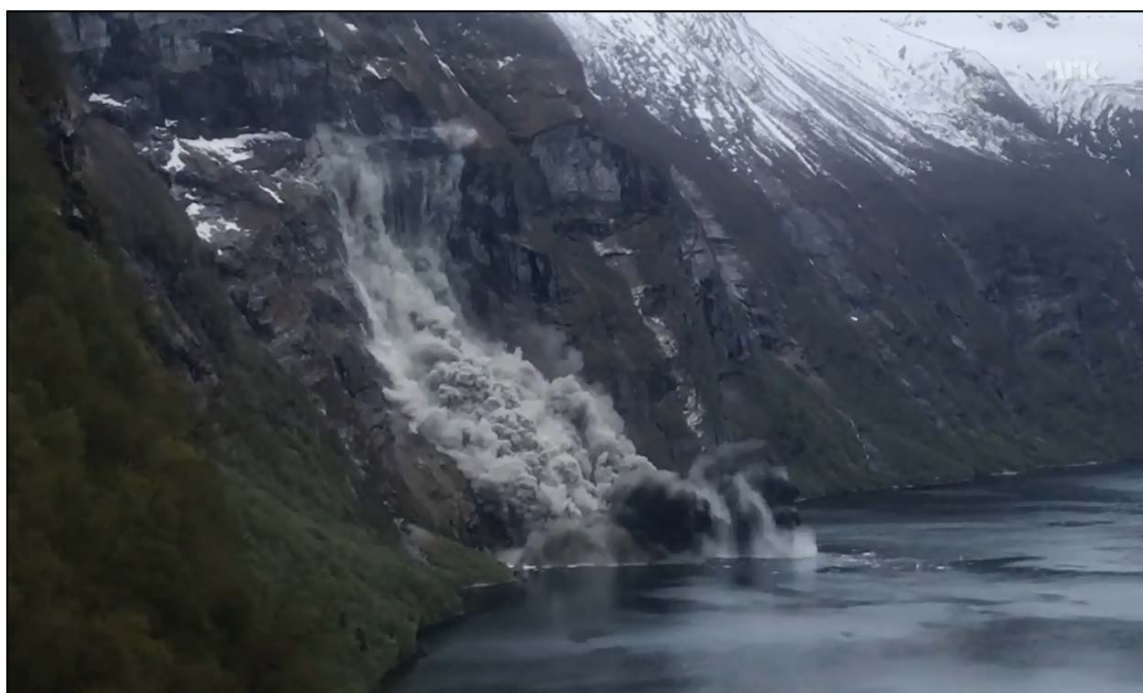
Figur 2: Bilete av skredet henta frå video (Foto: Mathias Etnestad).

båtar, turistar og andre i området, og er dokumentert på film (Figur 2).

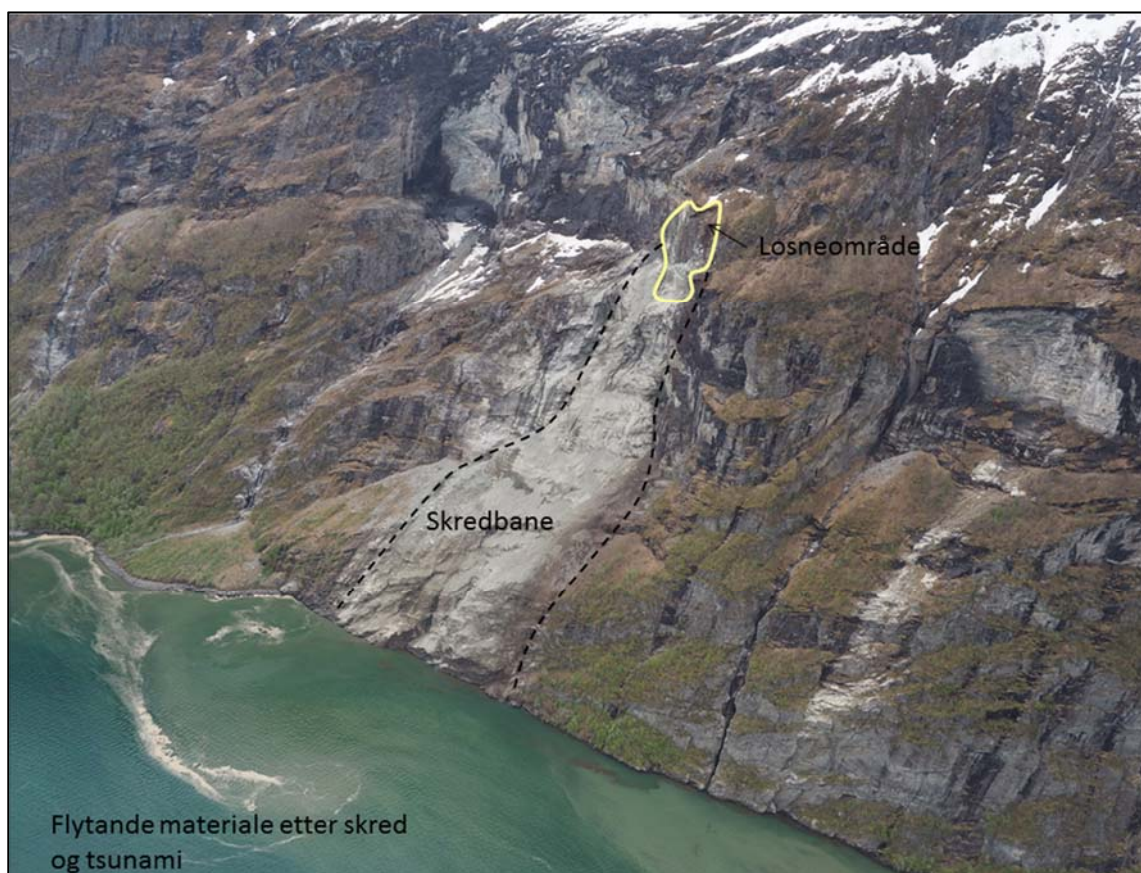
Figur 3: Bilete viser losneområdet, skredbana og restar av skredmateriale som flyt i fjorden.

Skredet starta ca. 580 moh. i ei bratt fjellside (Figur 3). Losneområdet er om lag 80 m breitt og 100 m langt (Figur 5).

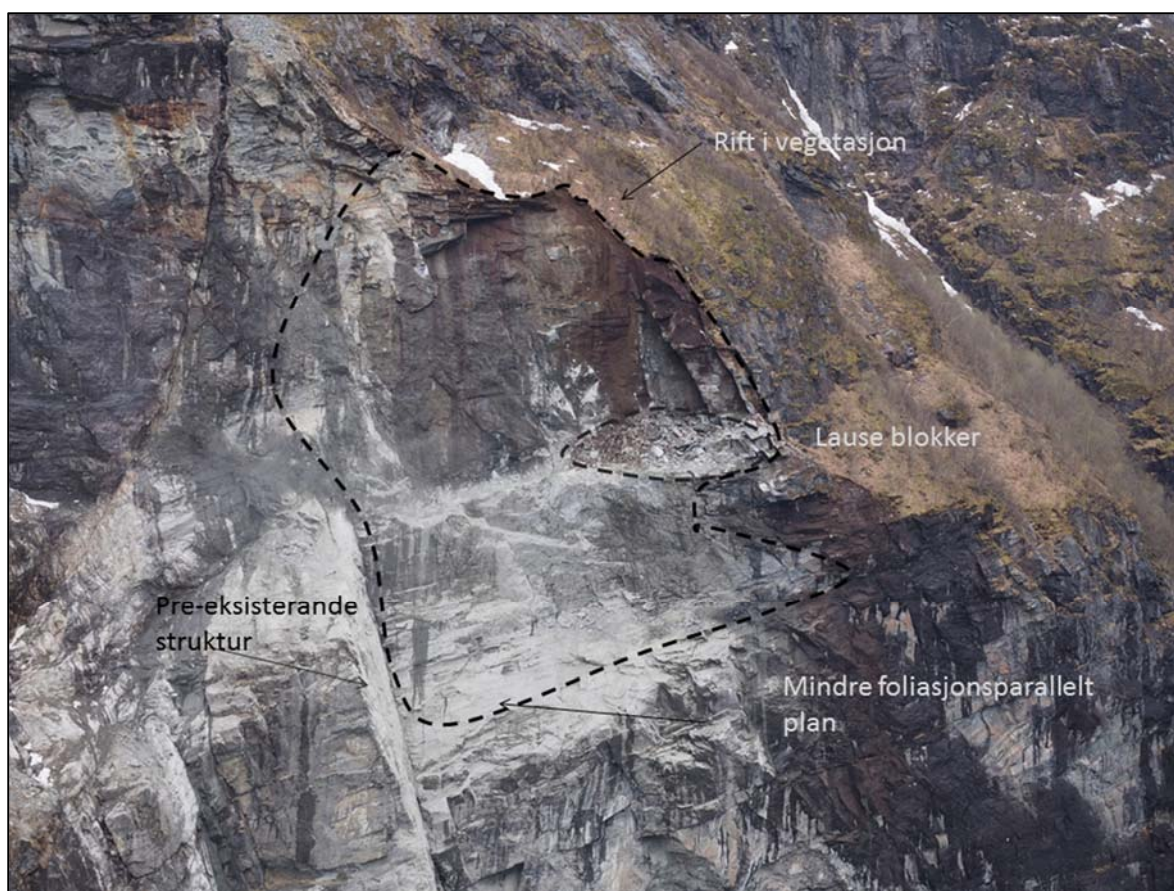
Bakskrenten er overhengande i øvre del med

ei glatt foliasjonsparallell flate under, som går over til ein subvertikal fjellvegg. Det er rift i den omliggande vegetasjonen. I nordaust var det ein frittstående fjellvegg i øvre del før skredet, og i nedre del er området avgrensa av ein tydeleg rett struktur, som kan vere ei eldre forkasting eller sprekk. Den sørvestlege avgrensing er tydeleg, men irregulær. I nedre del er det også eit glatt plan som ser ut til å vere foliasjonsparallell. Det er ei hylle i midten av losneområdet der det ligg att nokre blokker. I skredbana ligg det att steinmateriale i ulike storleikar, frå blokker til steinstøv.

Figur 5: Losneområdet er markert med stripla linje.

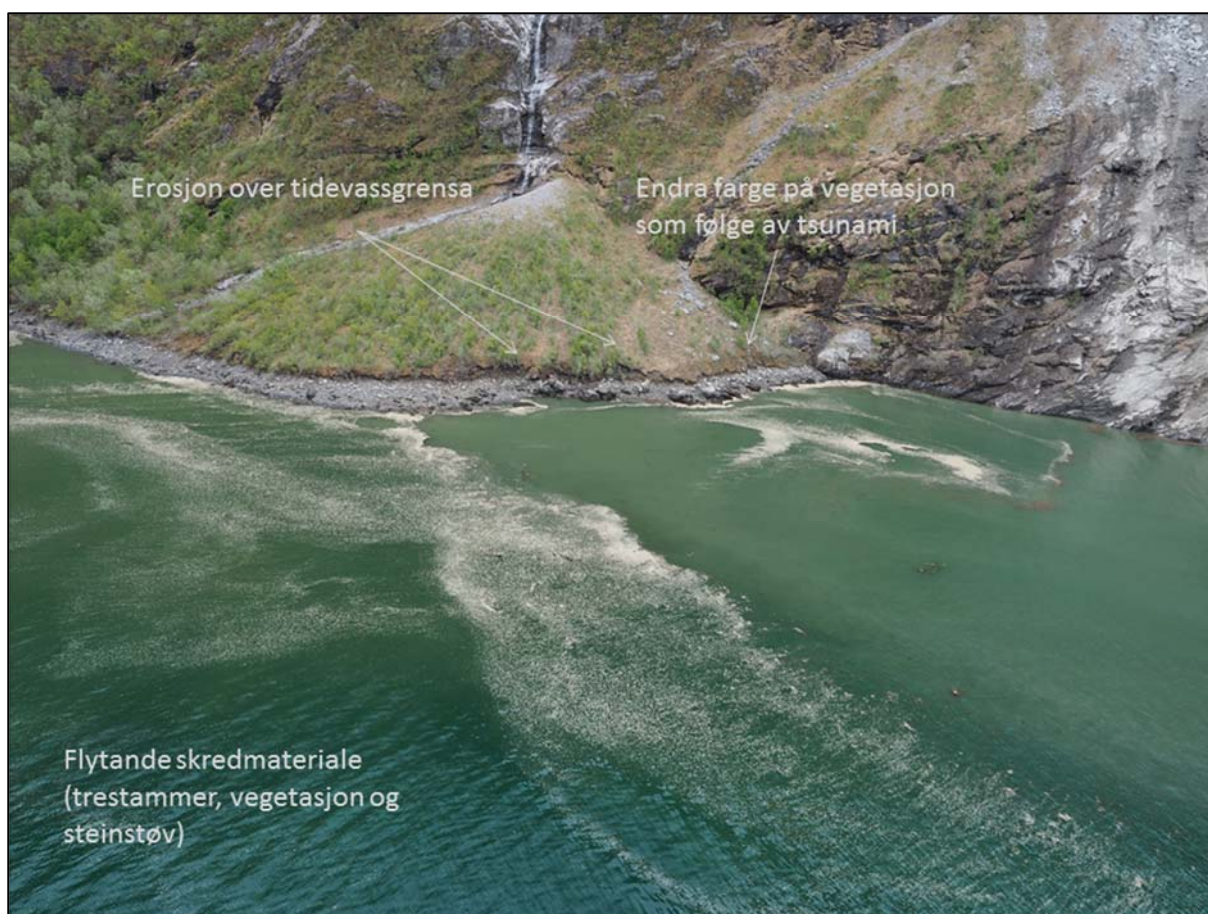
Skredet genererte ein merkbar tsunami i fjordsystemet. I strandsona i nærleiken av skredet har bølgene erodert og endra fargen på vegetasjonen over den normale tidevasslinja (Figur 7). I fjorden flaut det trestammar, anna vegetasjon, og steinstøv i etterkant av skredet. Ferje og båtar merka bølgene, som også ga skader av mindre karakter i strandsona. Restar av tsunamien kunne merkast ved Stranda, 33 km frå skredet. NGI skal på oppdrag for NVE dokumentere tsunamien og verknadane etter den.

Figur 7: Spor etter tsunamien kan observerast på skredvifta ved erosjon av vegetasjonen over strandlinja, og endra farge på vegetasjonen.

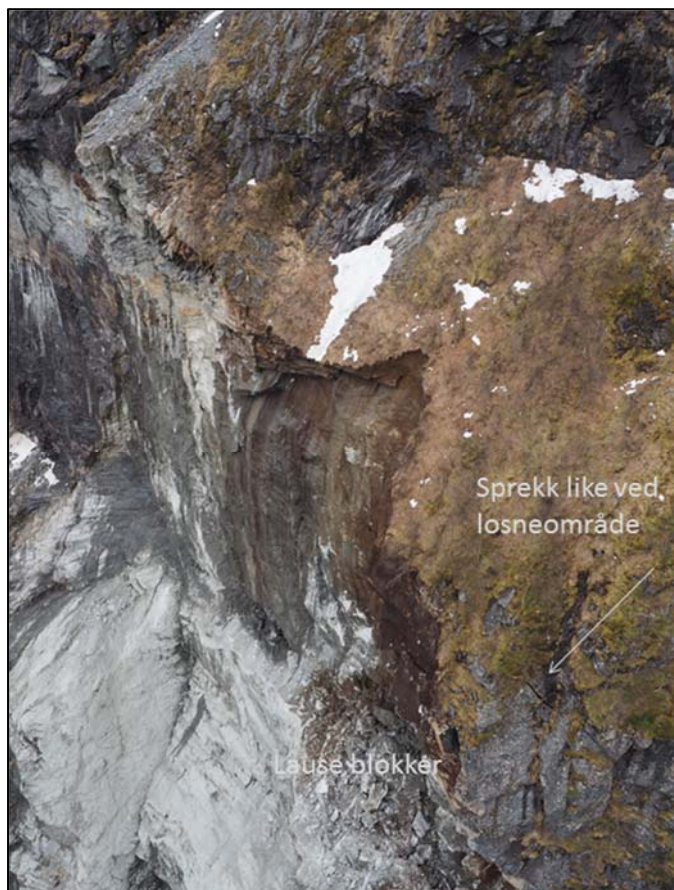
I etterkant av skredet har det vore mindre steinsprang og steinskred frå området. Synfaringa avdekka at det låg fleire lause blokker igjen i losneområdet (Figur 8). I tillegg er det ei open sprekk bak ein hammar i tilknytning til området. Det er sannsynleg at delar av dette vil rase, men volumet er mindre enn skredet 8. mai, og det vil truleg ikkje få konsekvensar, utover den faren det medfører ved ferdsle eller opphald i nærområdet under fjellsida.
