## Årsrapport for sikrings- og miljøtiltak 2019

Beskrivelse av utførte anlegg

## NVE Rapport nr. 15/2020

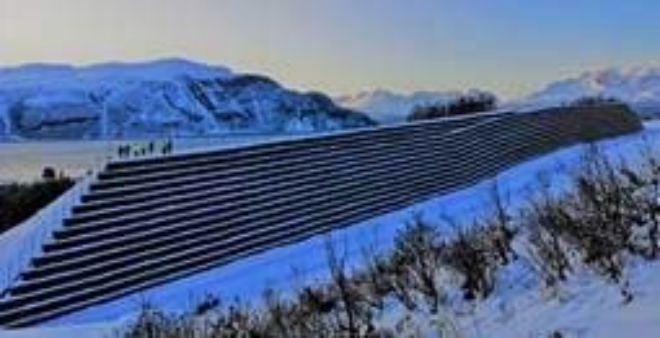
| 20073 | <b>Skredsikring ved Olderdalen i Kåfjord</b><br>Kåfjord kommune, Troms og Finnmark | |

Faresonekartlegging i Kåfjord kommune har avdekket behov for skredsikring i bl.a. Olderdalen. For å hindre skade fra snøskred på tettstedsbebyggelse med fem bolighus, er det etablert en fangvoll med en lengde på 205 m og en høyde på 11–14 m. Støtsiden på fangvollen er bygget som en gabionmur, mens støttefyllingen består av stedlige masser. Stein og masser til gabionmur og fundament er hentet fra Nordnestunellen.

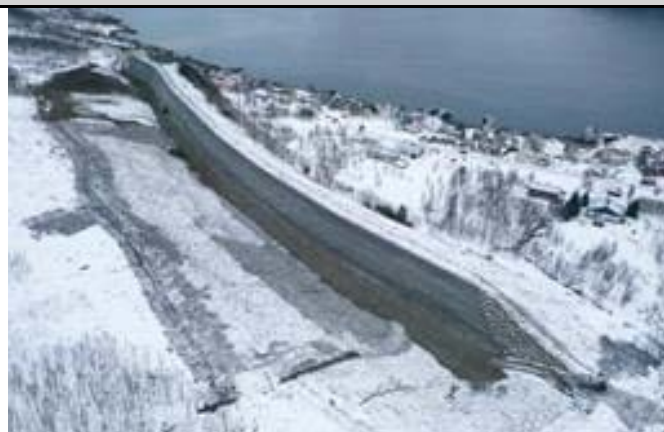
Bygda Fjordgård er utsatt for snøskred. Det er tidligere etablert en skredvoll som etter dagens farevurderinger og metoder ikke er dimensjonert for å sikre bygda. Det er nå bygget en fangvoll på 14 m høyde og 490 m lengde ovenfor bebyggelsen med 30 boliger og et kaianlegg. Støtsiden av vollen er bygget av gabioner, og det er etablert en grøft i forkant av vollen ned til sjøen. Det er sprengt ut et større område foran vollen, der flere bekker er erosjonssikret.

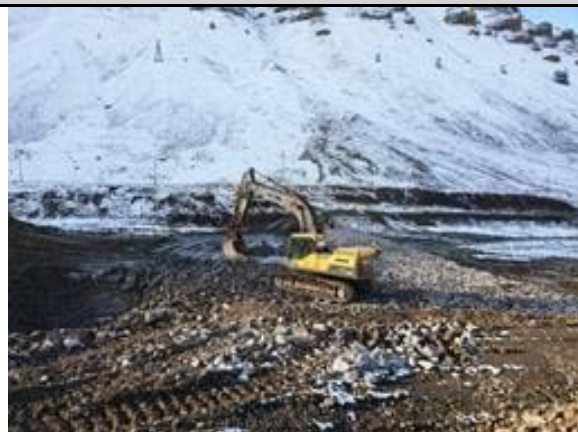
Før 2. verdenskrig hadde Longyearelva skiftende løp over hele elvedalen. Etter hvert har elva blitt mer og mer kanalisert i ett løp, og i mange år har den nå ligget i et noenlunde definert løp. Fire kjørebruer og ei gangbru/fjernvarmebru krysser elva, som er sterkt masseførende under flom. For å holde elva stabil og hindre skader, har Longyearbyen lokalstyre gjennomført omfattende masseuttak og masseforflytting med bulldosere i elva i mange tiår. Kostnadene har vært om lag 1 million kr årlig. Det er nå bygget flom- og erosjonssikring langs begge elvebreddene fra sjøen, til sammen ca. 4 km. For å hindre bunnsenkning er det lagt bunnsikringer på tvers av elva med ca. 80 m mellomrom. Det er også etablert et sedimentbasseng. Om lag 50 boliger, skole, barnehage, andre bygninger, flere bruer og fjernvarmeanlegg er sikret.

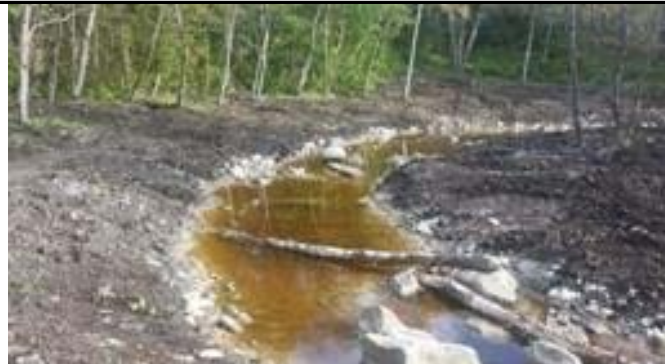
Mange boliger og et par næringsbygg er sikret mot kvikkleireskred langs Farvikbekken. Hele bekkebunnen i en strekning på 850 m er hevet med 1–1,5 m. Bunnen er erosjonssikret med stein, mens det er lagt jordmasser videre oppover skråningene. Oppfyllingen i bekkedalen fungerer som støttefylling mot skråningene langs bekken. Stabiliteten i området er forbedret med opptil 10 %.

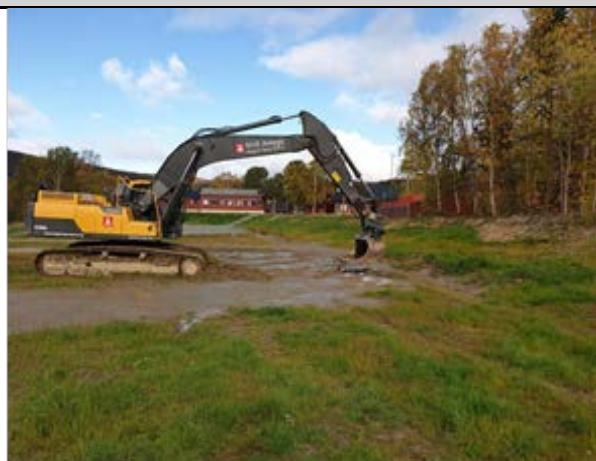
Norges Geotekniske Institutt har på oppdrag fra NVE gjennomført stabilitetsberegninger av området rundt Rafsbotn skole og dokumentert at stabiliteten var dårlig. Skolen er nå sikret gjennom stabilisering av kvikkleireområdet. Sikringen består av masseavlastning ved skolen og motfylling nedenfor. Bekken forbi skolen er også sikret. Stabiliteten i området er forbedret med 10 %.

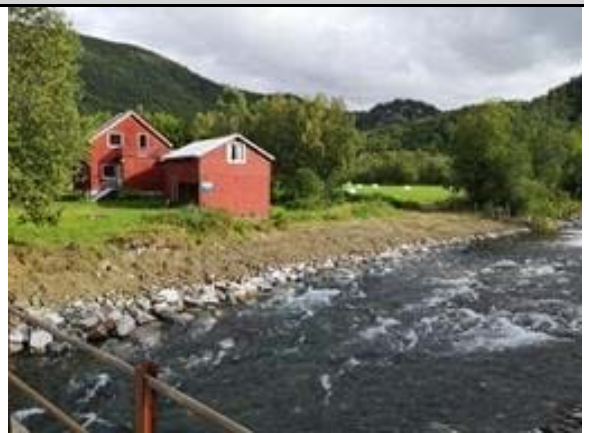
Det har oppstått skader på brokarene til den private broen fra Pothussiden til Evensgård. Et gårdstun ligger i umiddelbar nærhet til brua. Eveneselva er en masseførende elv og bunnsbunnet som særlig består av grus og stein, er transportert og avsatt langs elvestrekningen. Dette har ført til stadige endringer i vannstrømmen, med påfølgende erosjon og undergraving langs elvebredden. NVE har tidligere utført elveforbygning lenger opp i vassdraget, men på motsatt side av elva. Arbeidet i 2019 har bestått av vedlikehold/reparasjon av sikringen på en strekning på 70 m. Det er lagt opp steinmasser som skal hindre ytterligere erosjon.

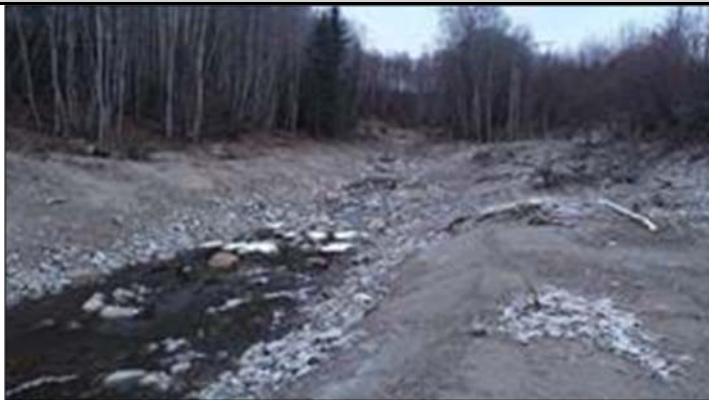
| 20053 | <b>Sikring mot kvikkleireskred i Broskitbekken ved Stiklestad</b> | |

Bekken renner gjennom kvikkleiresone 559 Stiklestad. Tiltaket hindrer større glidninger i kvikkleireområdet. Flere gårder, lokal industri, kulturminner og infrastruktur er sikret. De sikrede verdiene ligger primært i kvikkleirens potensielle utløpssone. Hele bekkeprofilen er erosjonssikret med 1–2 m heving av bekkebunnen i ca. 1 200 m lengde i hovedbekken og ca. 200 m lengde i sidebekken. Det er installert nye kulverter. Det nye bekkenivået gir vandringsmulighet for fisk. Det gjenstår et mindre arbeid i 2020 med legging av steinmasser og opprydding i området.

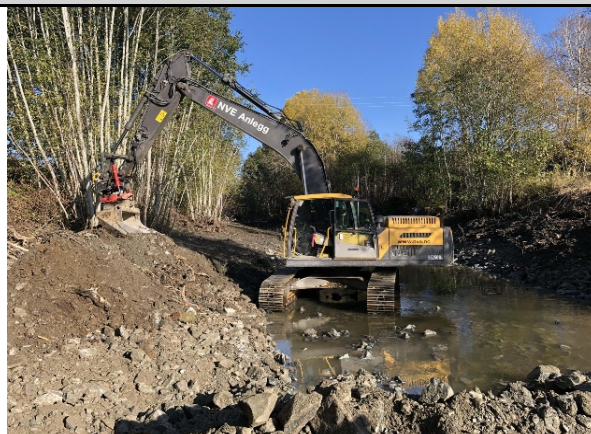
Flere gårdsbruk og store arealer med dyrket mark ligger innenfor kvikkleiresone 937 Storaunet-Skei. Fylkesvei 201, ITAB fabrikker og Statsbygd skole og idrettsplass ligger like nedstrøms kvikkleiresonen og kan være truet. Prestelva og Fossbekken er erosjonssikret i en lengde på om lag 1 km. Det er etablert to motfyllinger og støttefyllinger i områder med kritisk stabilitet. Elvebunnen er hevet 1–1,5 m. Det er brukt store ressurser for å få vannet opp til overflaten ved å anlegge "tetteribber", med tilførsel av naturgrus. Store mengder gytesubstrat er tilført for å bedre forholdene for fisk. Legging av steinmasser, drenering av tilgrensende områder og opprydding skal gjennomføres i 2020.

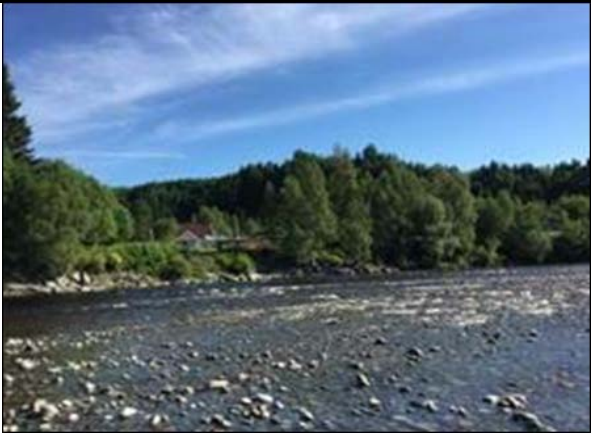
En eksisterende erosjonssikring ved samløpet mellom Helgåa og Skjækra ved Åkerenget er reparert over en strekning på om lag 150 m, og fem boliger og dyrket mark er dermed sikret. Erosjonssikringen var i dårlig forfatning og hadde delvis rast ut. Grusavlagringer førte til at elva hadde endret løp og dermed påført sikringen stor belastning, spesielt ved isgang i elva.

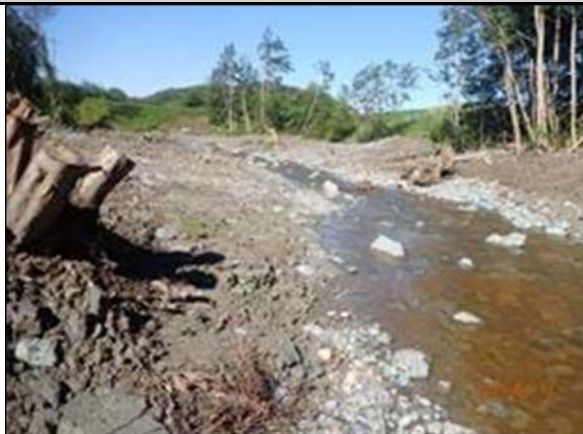
Innenfor kvikkleiresone 621 Lillemo ligger det flere boenheter, industri- og lagerbygninger og garasjer/uthus, i tillegg til en kommunal grusvei. Krikbekken, i en lengde på 1 040 m, og to sidebekker med samlet lengde på 610 m er erosjonssikret. Det er tilført sprengt stein, gytegrus og naturstein for habitatforbedring. Faregraden til kvikkleiresonen er redusert fra middels til lav.

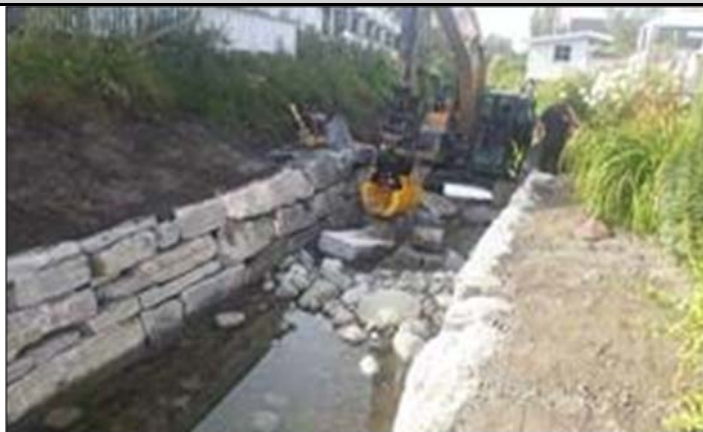
Flere bolighus og infrastruktur er sikret ved at en tørrmur i en lengde på 190 m er etablert på begge sider av Stokkbekken, som en forlengelse av en eksisterende mur på stedet. Bekkebunnen er steinsatt i en tykkelse på om lag 0,4 m. Prosjektet er gjennomført som følge av at beboerne langs Gammelverksgata i Stjørdal sentrum i lengre tid observerte sig fra nærliggende plener og hager imot Stokkbekken. Vannet oversvømmet også plener langs bekken.

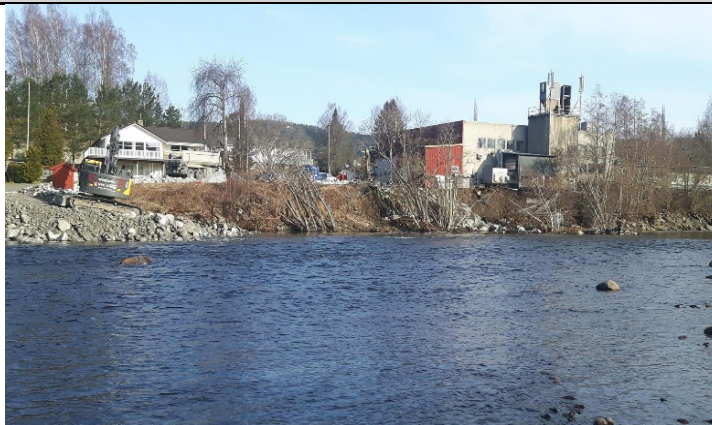
Et industrilokale i Ognaldsveien 143 ble evakuert etter utglidning/skred i elveskråningen like ved. Installasjoner langs fabrikkveggen mot elva hadde blitt undergravet. På bakgrunn av grunnundersøkelser er det tilkjørt steinmasser for å stabilisere området. Erosjonssikringen har en utstrekning på 160 m. Det er også lagt støttefylling i elva ved skredområdet. Et eldre eksisterende sikringsanlegg har blitt forsterket i foten. Verksted, lager og kontorlokaler er sikret.

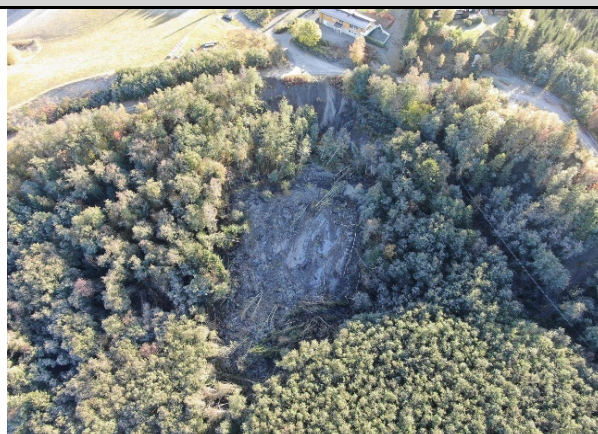
5. oktober 2019 gikk det et jordskred som tok med seg deler av den private veien inn til fem boliger. Skredet førte til evakuering av tre boliger. På bakgrunn av grunnboringer og stabilitetsberegninger ble skrånningstoppen avlastet og en støttefylling etablert i skredgropa. I 2020 gjenstår det mindre arbeider på støttefyllingen og drensarbeider.

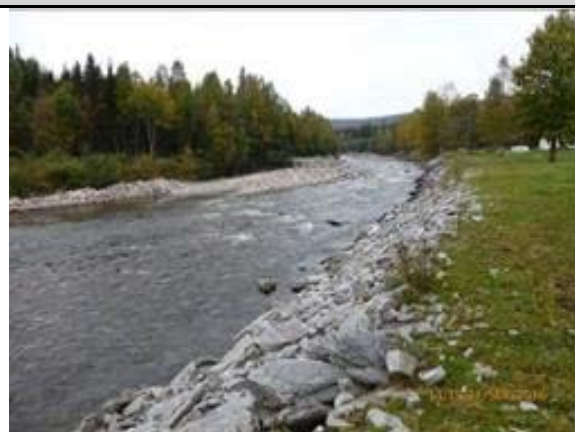
| 20009 | <b>Flomsikring av Imsa, Stor-Elvdal</b> | |

Boliger, fritidsboliger og landbrukseiendommer er sikret mot flomskader gjennom utbedring av eksisterende flomvoll, masseuttak fra elva og etablering av to buner. En kulvert er reparert og hevet. En ny lukeanordning for å regulere vannmengde inn i Vesle-Imsa er satt i drift.

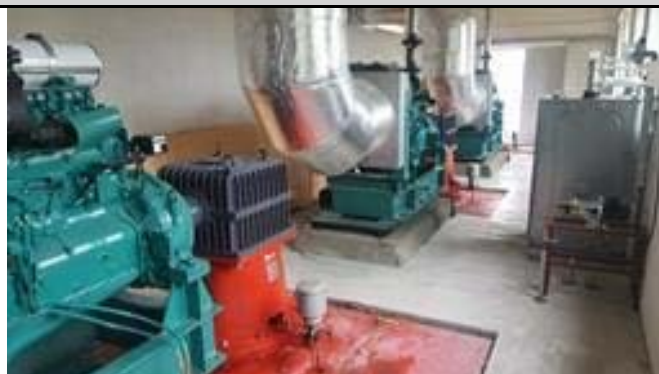
Kongshovnoet pumpestasjon, som bidrar til å sikre Kirkenær sentrum mot flomskader, er reparert etter slitasje. Motorer er montert på justerbare motorfester. Gearkassene er rehabilitert, og det er montert oljekjølere og temperaturvakt på dem. Gamle dieselrør er skiftet ut.

Utskifting av 40 år gamle diesel-/oljerør og en ny dobbeltvegget dieseltank vil redusere faren for skadelige lekkasjer til Glomma.

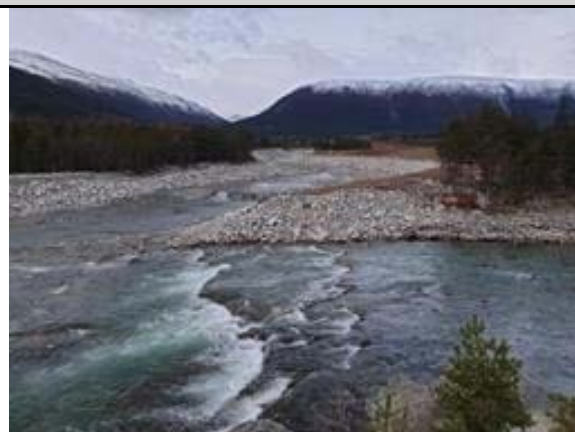
Under flommen i oktober 2018 tok elva Skjøli flere nye løp og avlagret mye masse i og rundt det gamle elveløpet. For å unngå store skader i vårflommen 2019 ble det igangsatt krisetiltak. Flere hus, gårdsbruk og infrastruktur var i faresonen. I en utstrekning på 2 750 m er elveskråninger sikret og ørmasser fjernet fra elva. Midt på strekningen er det anlagt en voll på 800 m.

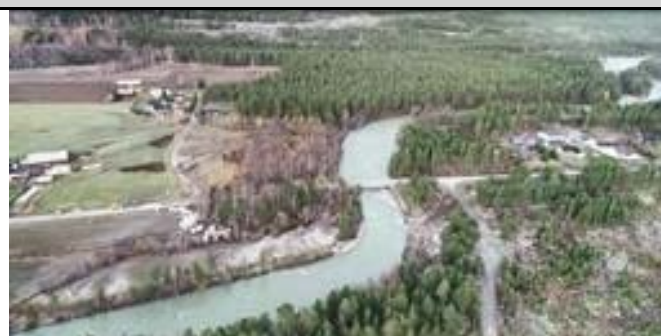
Flommen i oktober 2018 gjorde stor skade på bebyggelse og infrastruktur. Det ble avlagret mye masse i og rundt elveløpet. For å unngå store skader i vårflommen 2019 ble det igangsatt krisetiltak. Det er på flere steder tatt ut grusører som ble lagt opp under flommen. Eksisterende erosjonssikringer og flomvoll er reparert. Flomvollen er også forlenget og trukket inn på land for å bevare kantvegetasjonen. En lokalvei er hevet på et strekk på 150 m, slik at den fungerer som en flomvoll. Prosjektet sikrer boliger og infrastruktur mot flomskader.

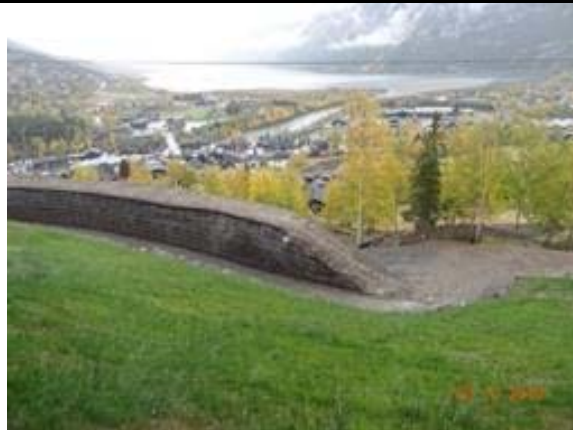
Ulstad boligfelt ligger ovenfor Lom sentrum. Etter en skredfarekartlegging i 2009 ble det avdekket stor skredfare for de øverste boligene i feltet. Dimensjonerende skredfare er steinsprang. For å sikre boligene har det blitt bygget en om lag 450 m lang skredvoll og et om lag 70 m langt steinspranggjerde. Vollen vil også gi økt sikkerhet mot andre typer skred og flom. Fanggrøfta fungerer også som flomløp som går inn i lukket flomløp i vestre ende. Flomløpet har utløp i elva Bøvre. I normalsituasjon renner overvann inn på kommunens eksisterende overvannssystem. Skredvollen og steinspranggjerdet gir en sikkerhet på 1/333, og flomløpet er dimensjonert for en 200-års flom, inkl. 20 prosent klimapåslag. Det er etablert vei rundt hele vollen for vedlikehold.

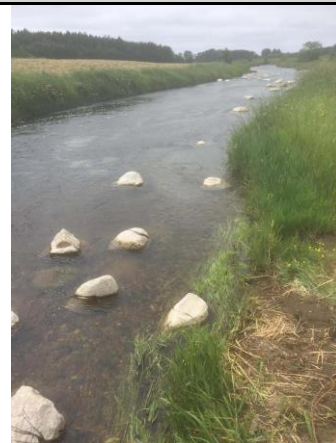
| 20036 | <b>Miljøtiltak i Figgjoelva, fra Edlandsvatn til Grudavatn</b><br>Gjesdal kommune, Rogaland |

I Figgjovassdraget nedstrøms Ålgård sentrum er det gjennomført senkning og kanalisering av elva for å redusere fare for flom på dyrka mark. Tiltakene har hatt negativ effekt på vassdragsøkologien og har bl.a. ført til redusert produksjon av laks. For å bedre vassdragsmiljøet og øke produksjonen av laks i det nasjonale laksevassdraget, er det lagt ut steingrupper og gytegrus på elvestrekningen oppstrøms Grudavatn og Lonavatn, i en strekning på om lag 1 km. Det er etablert 42 gyteområder.

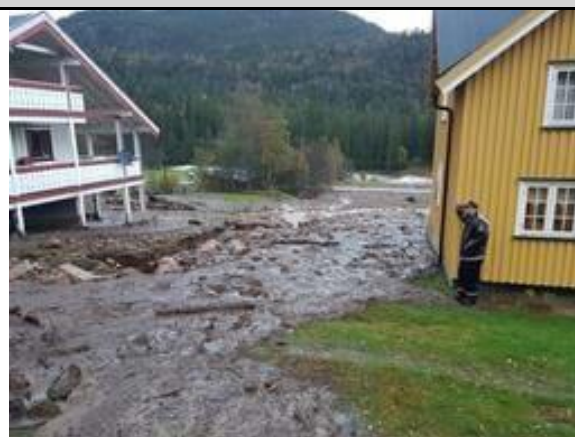
Området ved Ljosland–Mo har vært utsatt for et stort jordskred som knuste ett hus og påførte betydelige skader på et annet. Boligene ble evakuert en periode. For å sikre to gårdstun med bolighus og driftsbygninger og to andre boliger mot framtidige skader, er elveløpet gjenopprettet i en utstrekning på ca. 300 m og ledevoller er etablert i en utstrekning på ca. 200 m.

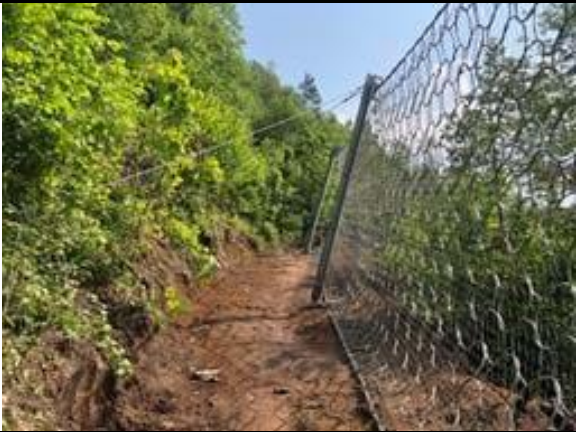
| <b>Beskrivelse</b><br>Et steinsprang førte til evakuering av et bolighus. Det er nå etablert et steinsprangnett, som er om lag 40 m langt og 4 m høyt, for å sikre boligen. | | |

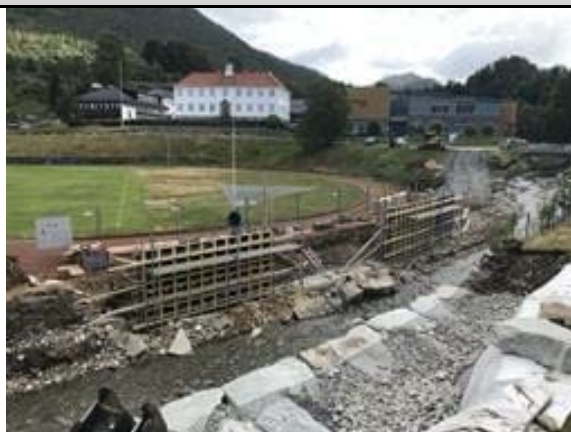
| 20082 | <b>Flomsikring av Holevikelva i Sandane sentrum, Gloppen</b> | |

Det har vært flere flomhendelser i Holevikelva de siste årene. Flommen i 2014 medførte omfattende skader og det ble utført krisetiltak. Det er nå etablert en erosjonssikring fra Firda vidaregåande skule gjennom sentrum til fjorden. Det er plastret og laget flomvern i form av en betongmur. Kommunen har samtidig etablert en gangsti langs elva. Sikringstiltaket sikrer Sandane sentrum mot en flomhendelse tilsvarende en 200-årsflom, inkl. 20 prosent klimapåslag.

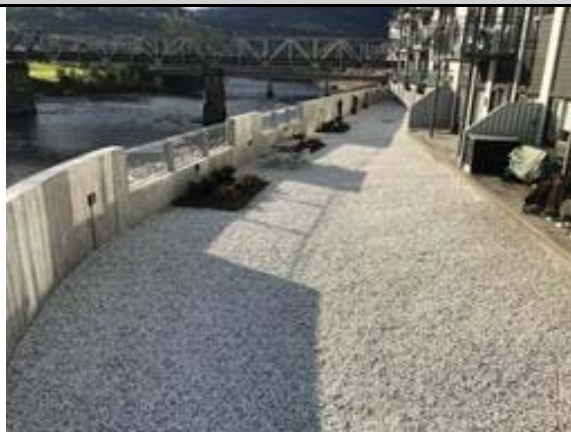
Vestlandsflommen i oktober 2014 førte til store skader på mange leiligheter og garasjeanlegg i Elvegata 4-6. Disse er nå sikret gjennom etablering av erosjons- og flomsikring i form av tørrmur og betong i en utstrekning på 150 m på høyre side av elva sett medstrøms. Erosjonssikringen er utformet som plastring. Sikringstiltaket er dimensjonert for en 200-års flomhendelse.

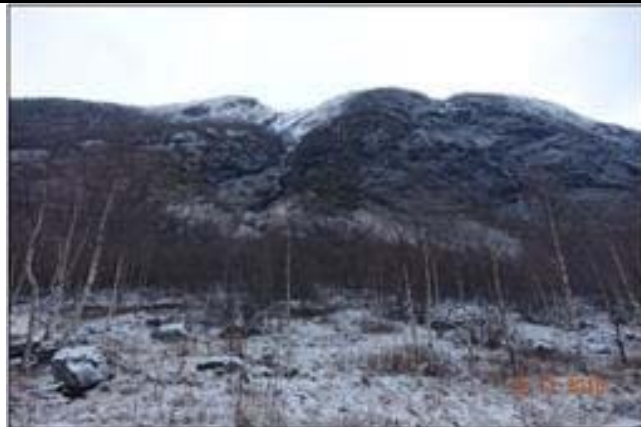
Det har gått flere skred mot og forbi bebyggelsen på Asperheim. Skredfaren ble vurdert av Norges Geotekniske Institutt allerede i 1987, og det ble konkludert med at bebyggelsen ligger utsatt til for steinsprang, jord- og flomskred og snøskred, med en samlet årlig nominell sannsynlighet større enn 1/100. Det er nå etablert en 90 m lang og 9 m høy fangvoll, og det er også rensket opp i en bekk. Tiltaket sikrer to boliger mot skred og steinsprang.

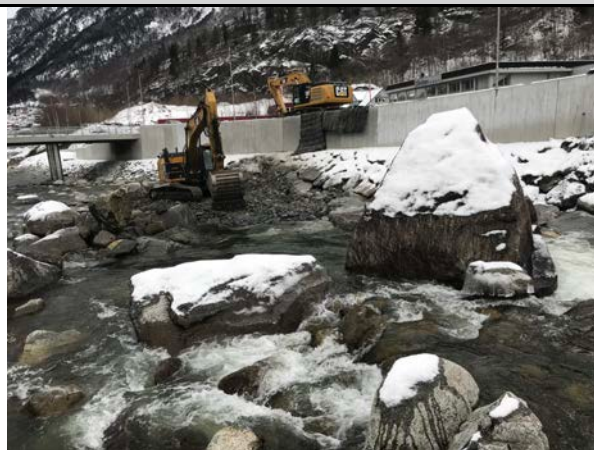
Flom- og erosjonssikringen som ble etablert i perioden 2014–2018 for å sikre Odda sentrum er reparert etter en skadeflom i oktober 2018. Skader på plastring langs parsell 1 og 2 er utbedret.

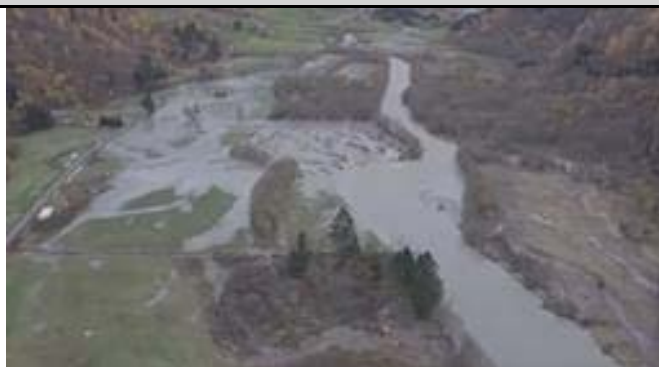
Etter skader på flere boliger, gårdsbruk og infrastruktur ble det iverksatt flere krisetiltak etter flomhendelser i oktober 2018. Tre sikringsanlegg ble ferdigstilt i 2019; ved Moen, Kvernøyane og Bolstad/Hauge. Avlagrede masser er fjernet fra elva og elveløpet er reetablert. Det er gjennomført reparasjon i ytterkurvene og erosjonssikringer er etablert. Det ble påvist kvikkleire ved to lokaliteter under byggingen. For disse områdene er arbeidene gjennomført i nært samarbeid med Statens vegvesen, som bisto med geoteknisk kompetanse. Høye krav til sikkerhet har ført til at arbeidene ble noe mer tidkrevende og kostbart enn planlagt. Det pågår fremdeles arbeid ved flere parseller i Mørkridselva. NVE har utført kartleggingsarbeid langs Mørkridselva som ikke er inkludert i prosjektkostnadene vist over.

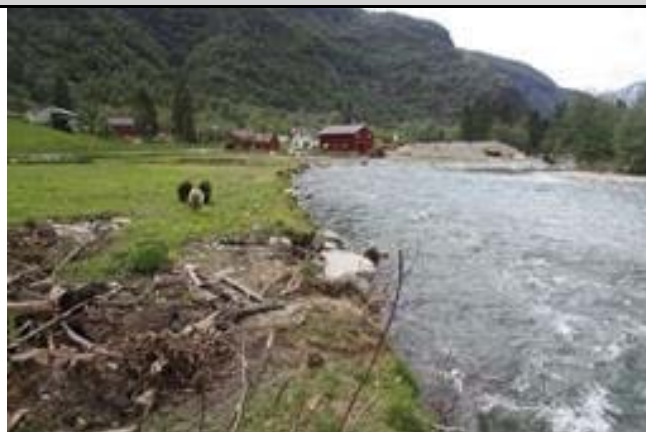
Etter en flom i oktober 2018 er et gårdstun og en driftsbygning sikret. Om lag 130 m av elvas venstre side er plastret.

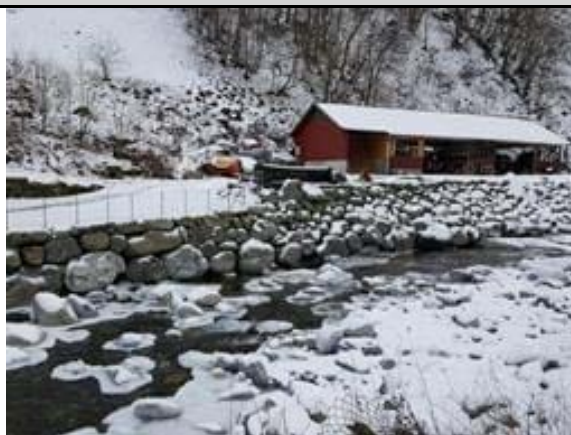
Etter en flom i oktober 2018 oppsto det skader i form av undergraving/bunnsenkning på eksisterende erosjonsanlegg som ble etablert etter flommen i 2014. Anlegget er reparert for å sikre bygg, kommunal vannforsyning til hele Undredal, veier og annen infrastruktur. Det er boltet for å holde på plass bunnsteiner i elvebunnen.

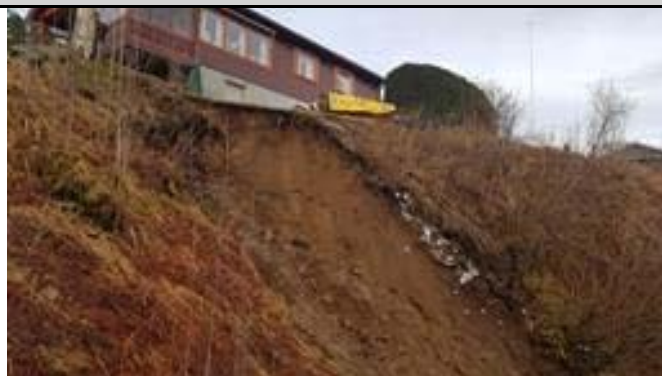
En bolig med garasje er sikret etter er jordskred i mars 2019. Terrenget er stabilisert ved boligen, og det er etablert en støttefylling med 30 m lengde i rasgropa.

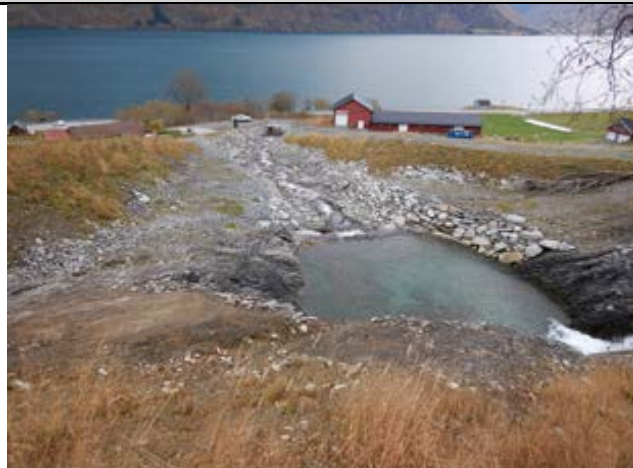
Flommen 25. juli 2011 førte til omfattende massetransport i Nesjeelva. Elveløpet under fossen ble fylt opp av masser. Det oppsto oversvømmelse og sedimentering av masser utenfor elveløpet ved bebyggelsen. Det ble utført krisetiltak umiddelbart etter hendelsen. Det er etablert voller langs begge sider av elva for å hindre framtidig oversvømmelse. Det er i tillegg etablert et massebasseng nedstrøms vollene. Kommunen har bygget ei ny bru.

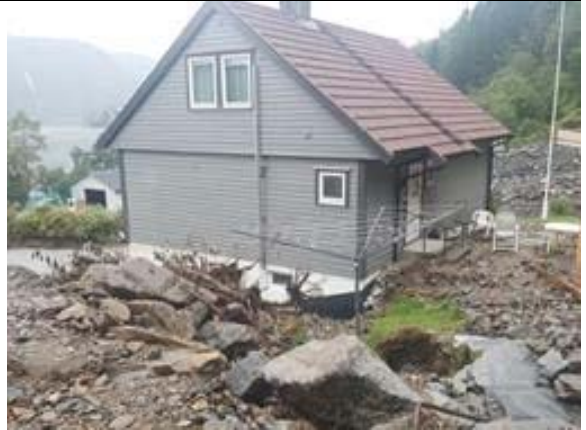
Etter en flom i juli 2019 er en bolig og et garasjeanlegg sikret. En mindre bekk er flyttet tilbake til sitt opprinnelige bekkeløp. Det er utført side- og bunnplastring i elva. Bekkeløpet er rensket og det er bygget en mindre ledevoll i betong oppstrøms boligen.

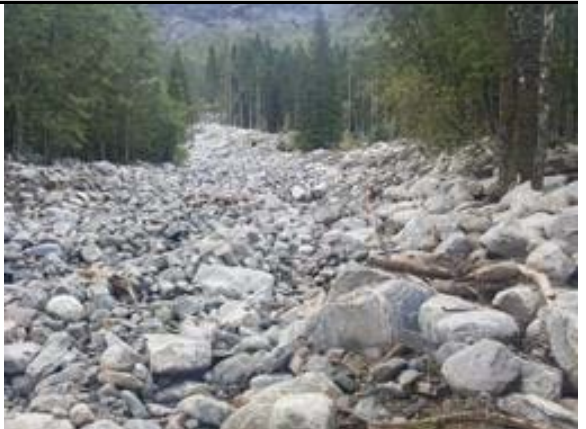
Under flommen i juli 2019 gikk det flere jordskred ned mot gårdene på Slåtten. Det har vært utført opprensning av masser over en lengde på om lag 450 m av Slåttenelva. Krisetiltaket ble utført som avbøtende tiltak mot et gårdsbruk. NVE fikk utført en farekartlegging av området i regi av Norges Geotekniske Institutt. Kostnadene til kartleggingen er ikke inkludert i dette prosjektet.

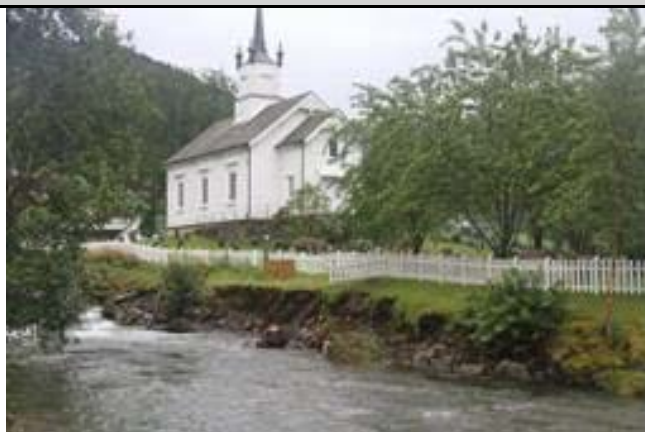
En gravplass er sikret etter at det oppsto skader etter en flom i juli 2019. Det er plastret i elva langs kirkegården og ryddet i elveløpet.

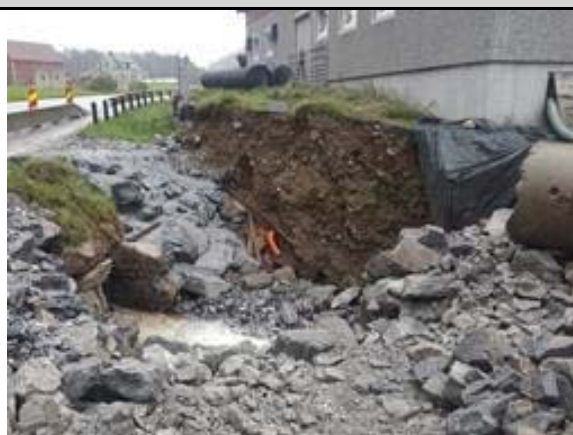
En driftsbygning er sikret etter skader som følge av flom i juli 2019. Erosjonskanten inn mot gjødselslager/driftsbygning med melkeproduksjon er sikret og et erosjonssår er plastret med sprengt stein.

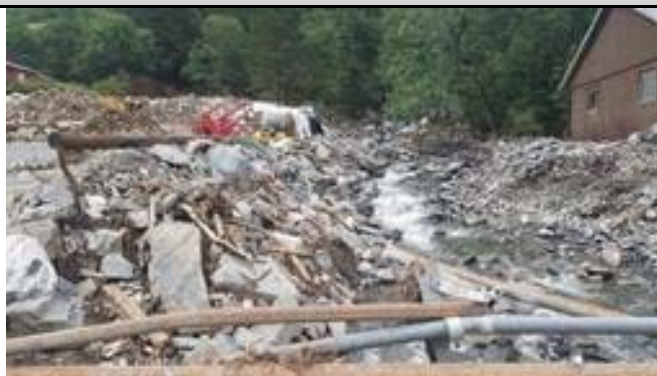
Under en flom i juli 2019 grov elva i sidene og etablerte nye elveløp. Eksisterende erosjonssikring ble skadet. Elveløpet er nå ryddet, elvekanter er sikret i form av plastring og eksisterende voll er reparert.

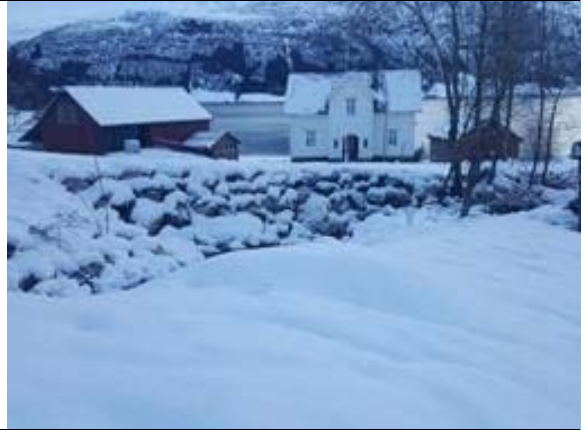
Boliger, driftsbygning og uthus/naust er sikret etter skader som følge av en flom i juli 2019. Det er etablert en ledevoll av lokale masser med en utstrekning på om lag 20 m. Elveløpet er rensket, og elvebunn/-innløp er sikret mot ei privat bru. En kulvert er også utbedret.
