## Kontroll av registrerte skredhendelser og tildeling av kvalitetsnivå for utglidning, jordskred, flomskred og sørpeskred

## NVE Rapport nr. 31/2020

### Kontroll av registrerte skredhendelser og tildeling av kvalitetsnivå (for utglidning, jordskred, flomskred og sørpeskred), versjon 1 - 2020

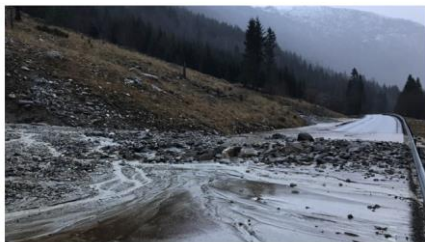
RASET: Det tek ikkje lang tid å rydde opp raset, men faren for nye skred, gjer at vegvesenet ventar.  
FOTO: JAN TORRE SUNDE / POLITIET

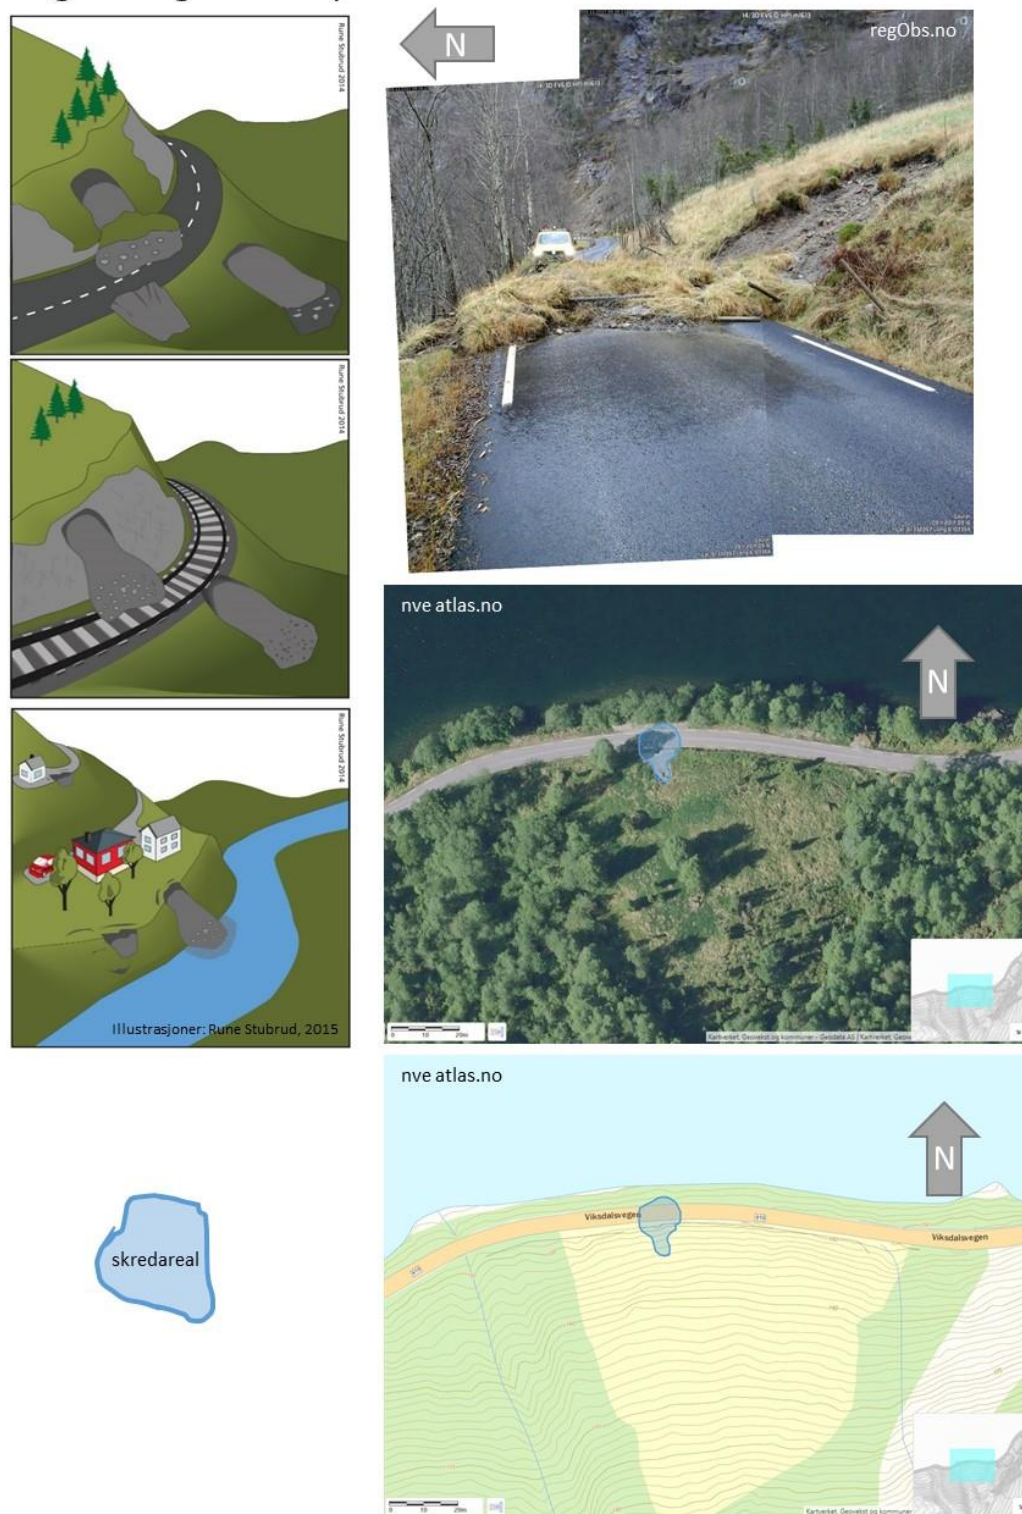
Figur 14. Kartleggingsdetaljer for utglidning.

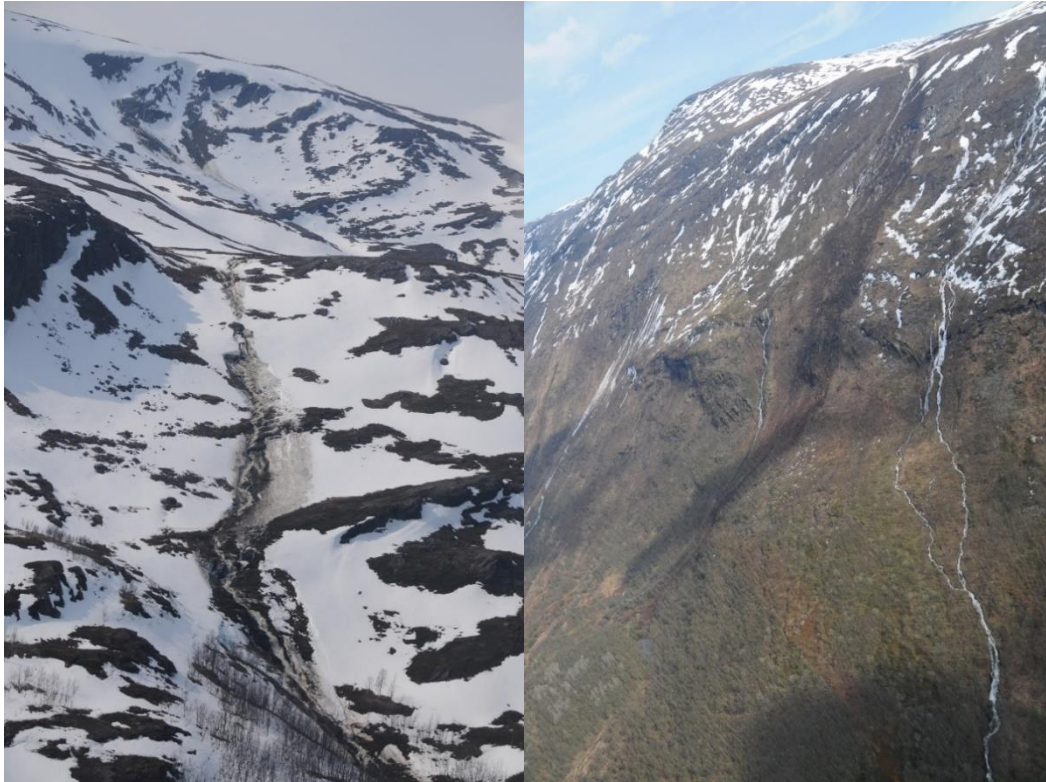
Figur 17. Eksempler på sørpeskred. Bildet til venstre viser skredbanen tydelig, men ikke løsnepunkt og løsneområde. Bildet til høyre viser en hel skredbane til et sørpeskred. Foto: A. Taurisano.

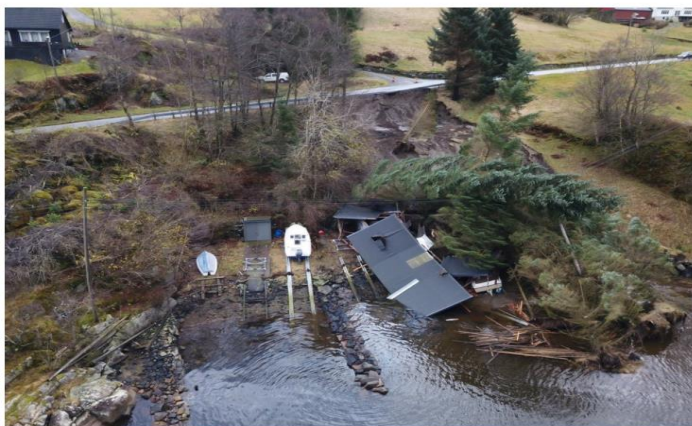
RASSTADEN: Jordrasen er omlag 50 meter breitt, har teke med seg ein del av vegbana og knust eit naust. Foto: Gulen brannvesen

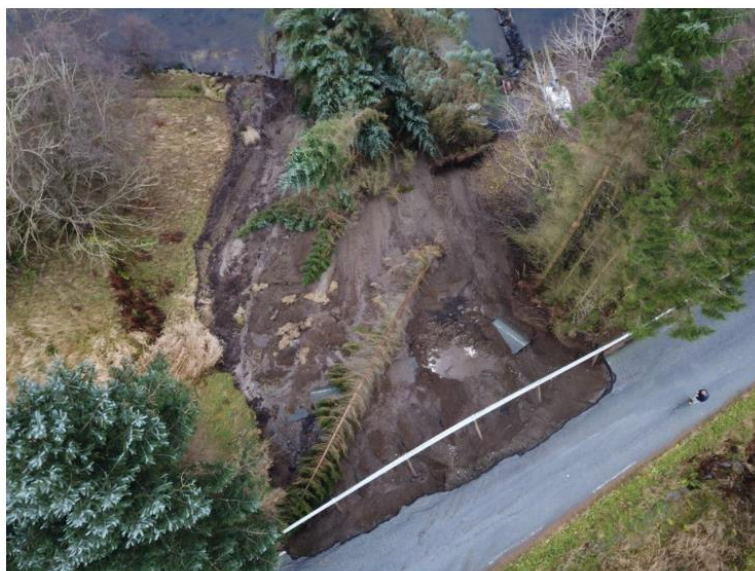
Halve vegbana på ei strekke på kring 50 meter har rast ut. Foto: Gulen brannvesen

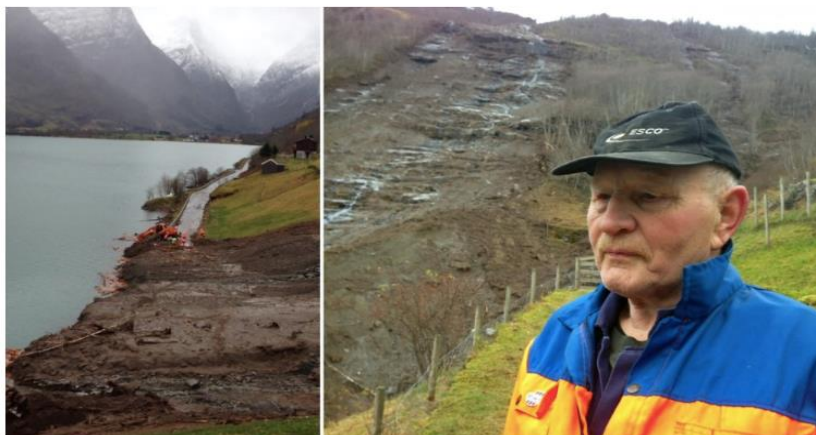
RASERTE GARDEN: Skredet som gjekk i Oldedalen har rasert beiteområda til Bjarne Magnar Sunde.  
FOTO: SILJE GUDDAL / NRK

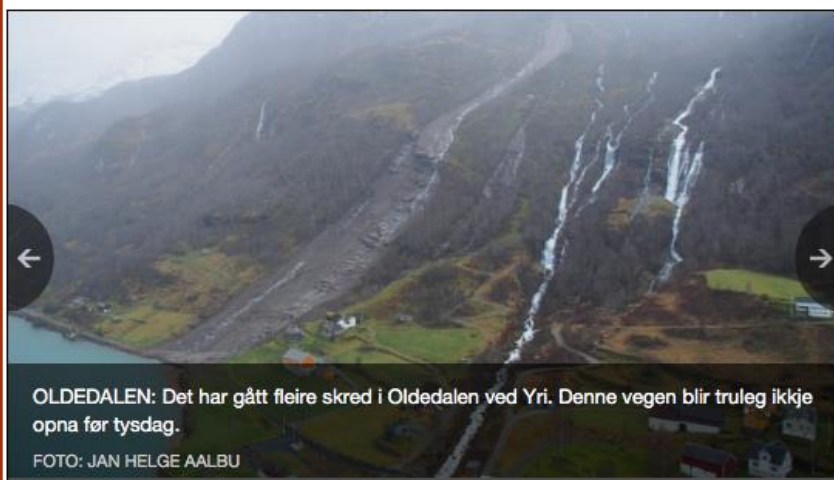
OLDEDALEN: Det har gått fleire skred i Oldedalen ved Yri. Denne vegen blir truleg ikkje opna før tysdag.

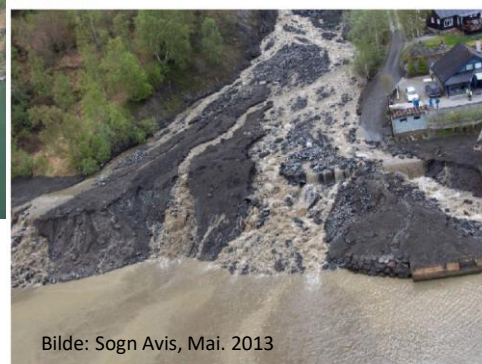
Bilde: Sogn Avis, Mai. 2013

Slik ser det ut ved elvemunninga nede ved fjorden. I denne bilde serien fra helikoptersynfaringa kan ein sjå kor raset starta opp i fjellet, korleis snøen har demt opp elva og fært til fleire ras. Alle foto: Jan Helge Aalbu, Statens vegvesen.

Sørpeskred utløst som følge av vassmetta skredmasser som demma opp elva. Svært god biletokumentasjon. Skredhending omtalt som eget geologisk notat av Jan Helge Aalbu, "Eit snøskred losna ved omlag 1400moh og demma opp elva i Voldedalen. Snømassane nådde kritisk metningsgrad og losna som eit sørpeskred bestående av vatn, snø og lausmasse. Dette var det fyste skredet som kom ned over Skjerdalsvegen. Om lag 30min etterpå kom det to nye bølger som tyder på at det har vore nye oppdemmingar lenger nede i dalen. Ut i frå film teken av huseigar Geir Kjos synes dette å vere flomskred." Voldadalen, Aurland: Godt dokumentert av statens vegvesen med Jan Helge Aalbu. I første omgang vart eit sørpeskred utløst i samband med ei oppdemma elv ved om lag 1300 moh, forårsaka av eit snøskred ved om lag 1400 moh. I etterkant av sørpeskredet kom det to bølger av ras, vassrike med innhald av lausmasser. Dette er det VIDEO av (sjå kjelde). Likner flomskred (Statens vegvesen konkluderer med dette), men kjenner ikkje til løsnemekanismen her. Har kanskje vorte forårsaka av nye oppdemmingar i dalen. For bilete, sjå kjelde eller registrert sørpeskred. Ikkje mogleg å skilje mellom avsetningar frå sørpeskredet og flomskreda Hendelsen får kvalitet A ettersom det foreligger god nok beskrivelse til å bekrefte skredtype, tidspunkt og løsnområde som gjør det mulig å kartlegge hele skredet.

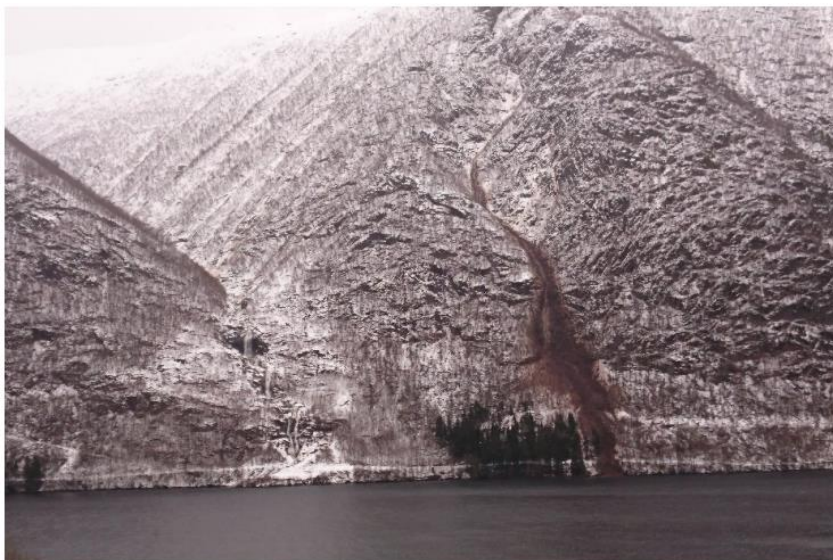
Bilde: Firda.no, des 2015

Ved Menes har det gått eit større ras. Som vi ser på bildet har det losna langt oppe i fjellsida, og gått heilt i fjorden. Vegen blir stengt heile helga. Foto: Fredrik Berger Jørgensen

- Dokumentasjon: Nyhetsartikler med et svært godt bilde, tatt rett hendelse. Viser skredløp og et definert område for løsnepunkt.
- Lokaltitet: lett å se/finne fra tilgjengelige informasjon.
- Dato og tidspunkt: Eksakt dato og god tidsusikkerhet (+/- 12t).
- Skredareal: Eksakt skredpunkt, og utløpspunkt . Polygon for løsne- og utløpsområde tegnet, men usikkert løsnepunkt (100 m).
- Skredtype: Korrekt skredtype (lett å vurdere fra bilder).

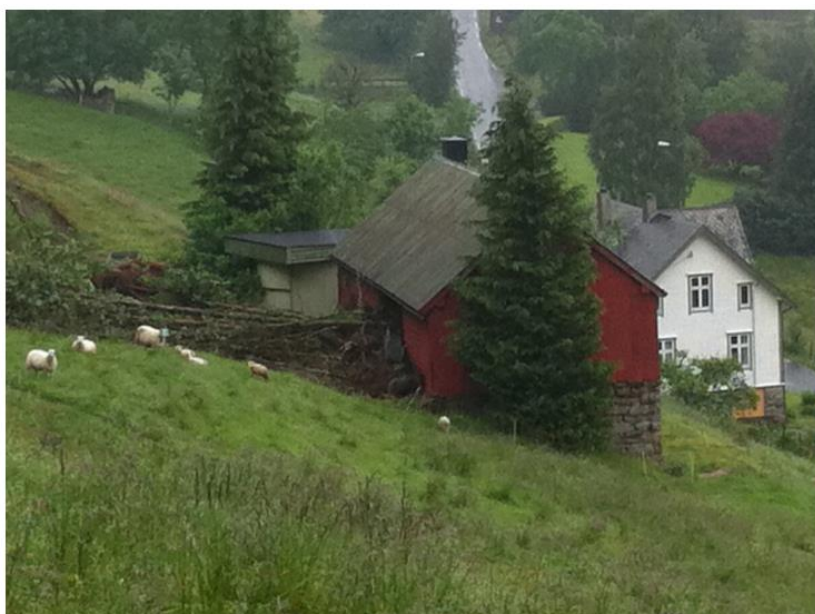
Bilde: Firda.no, juni, 2011

Løa til Jon Herfinn Botnen fikk hard medfart i eit jordras like utanfor Brekke sentrum tysdag. Foto: Christian Årskaug

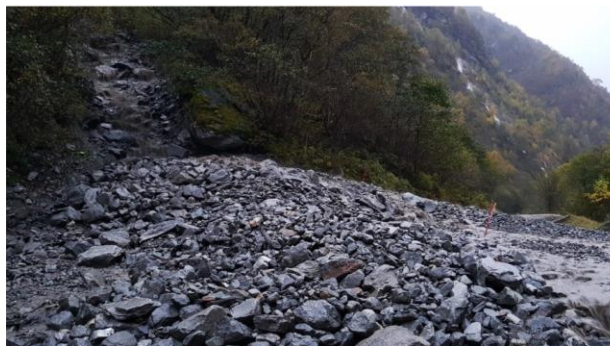
Bilder: NRK, okt. 2017

STENGER VEGEN: Eit steinras stenger fylkesveg 331 mellom Skjolden og Sørheim.  
FOTO: EIRIK WINGE

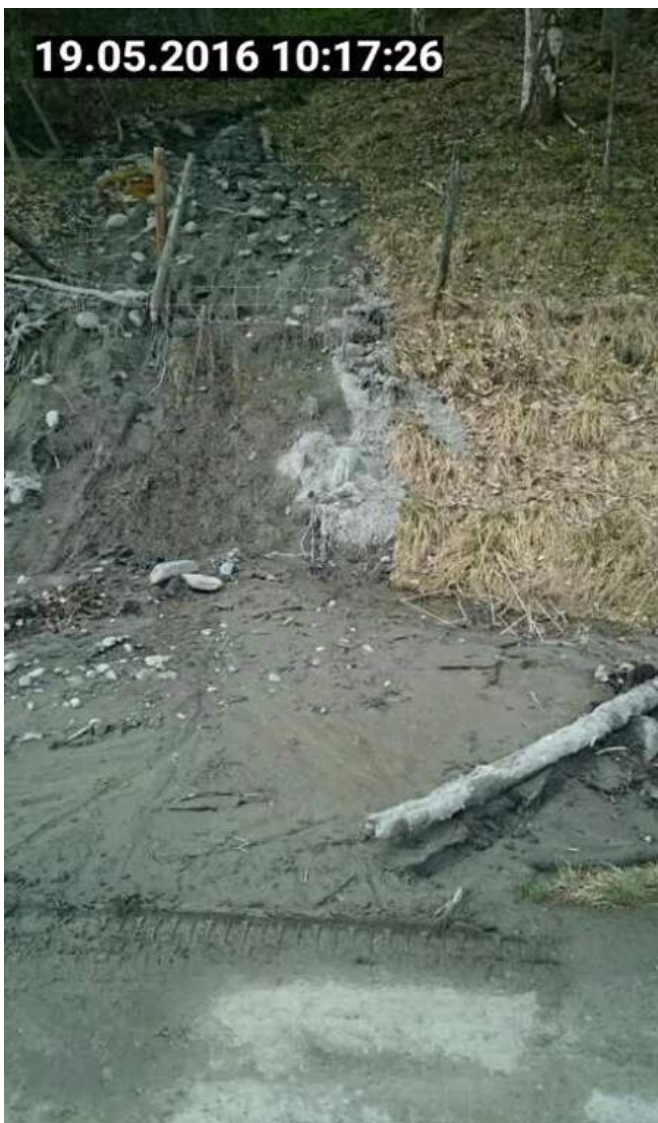
Bilder: regObs.no, Mai 2016

- Dokumentasjon: Hendelse dokumentert i regObs, men bildet viser bare nedre del av utløpsområdet. Flybilder tilgjengelig, men ikke synlige spor. Kanskje for liten skredstørrelse til å kunne observeres?
- Lokalitet: lett å se/finne fra tilgjengelige informasjon.
- Dato og tidspunkt: Eksakt dato og god tidsusikkerhet (+/- 1 dag)
- Skredtype: Korrekt skredtype, et lite og vannrikt flomskred.
- Skred areal: Eksakt skredpunkt, og utløpspunkt . Usikkert løsnepunkt.

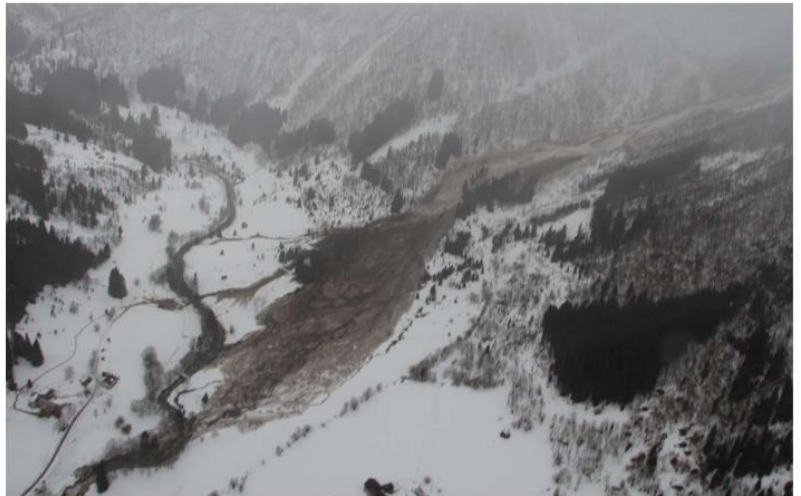
Bilde: NGI, rapport 20130593-01-R

Figur 16. Foto av skredet som gikk 21. mars 2011 (NGI).

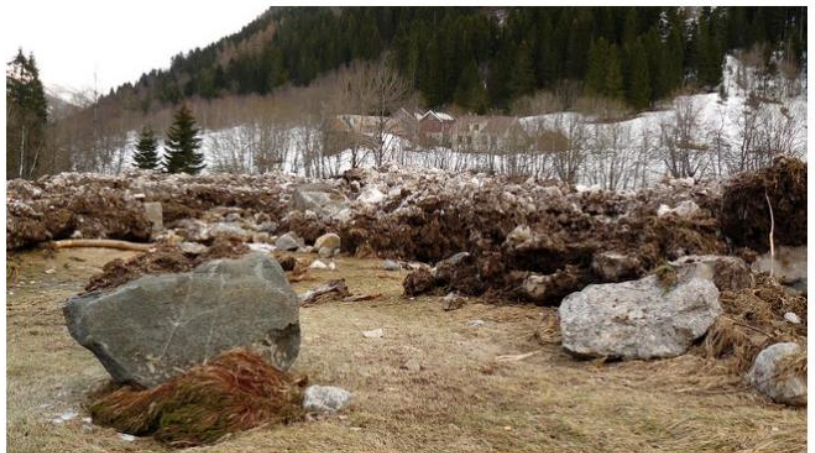
ØYDELEGGINGAR: Sørpeskredet som er flere hundre meter breitt har teke med seg både steinar og heile tre på vegen ned fjellsida.

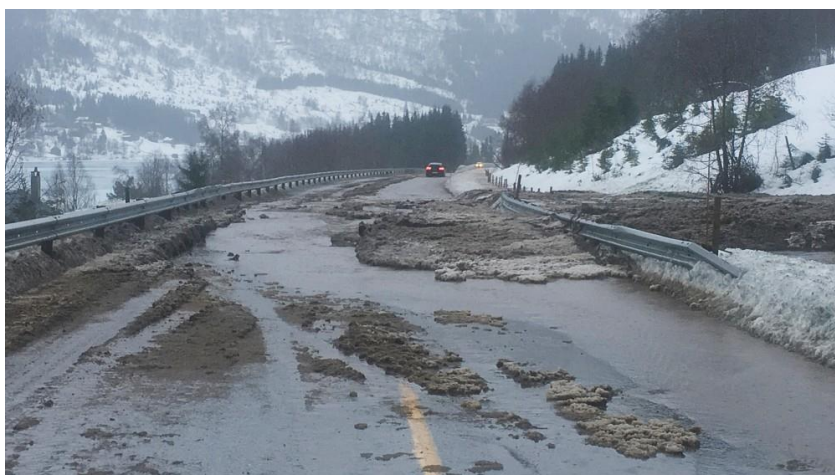
Bilde: NRK, Jo Marius Bøyum, 2016

- Dokumentasjon: Godt dokumentert i form av bilde og beskrivelse
- Lokalitet: Lett å lokalisere eksakt ut i fra dokumentasjon, evt google street view
- Dato og tidspunkt: Eksakt dato og god tidsusikkerhet (+/- 4t).
- Skred areal Eksakt skredpunkt, utløpspunkt Polygon for løснеområde er tegnet, tilnærmet eksakt). Usikkert løснеområde.
- Skredtype: Korrekt skredtype (lett å vurdere fra bilder).

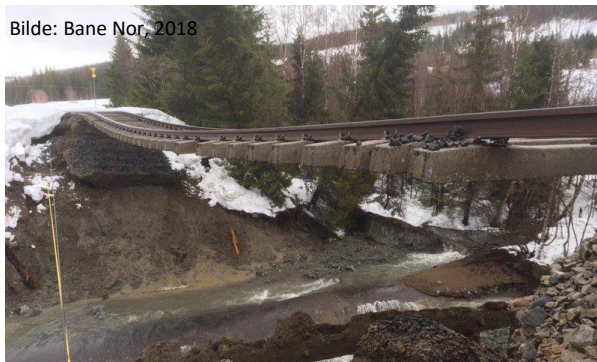
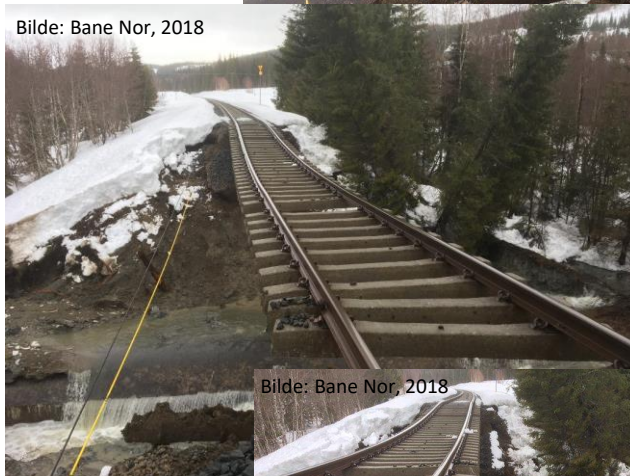
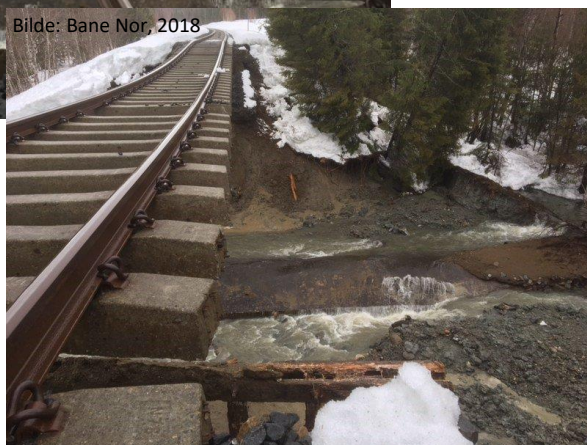
- Dokumentasjon: Godt dokumentert i form av bilder og beskrivelse
- Lokalitet: Vanskelig å stedfeste lokalitet basert på dokumentasjon.
- Dato og tidspunkt: Eksakt dato og god tidsusikkerhet (+/- 4t).
- Skred areal: Usikkert skredpunkt og skadepunkt. Vanskelig å stedfeste utløps-/løsnepunkt.
- Skredtype: Korrekt skredtype (lett å vurdere fra bilder).

Bane Nor melder at et sørperas har ført med seg trær og greiner. Dette har tettet en større betongstikkrenne, og som en følge har underbygningen blitt vasket bort over en 40 meter lang del av banen. Enkelte steder er det vasket bort opptil 10 meter i høyde. Usikkert på eksakt plassering. Et sted langs Drevvatnet. Bane Nor melder videre at mye vann grunnet snøsmelting har fått massene under jernbanesporet til å skli ut. Lokfører oppdaget skaden (kjørte sakte pga økt økt oppmerksomhet/varsel) og fikk stoppet i tide. Skaden ferdig utbedret torsdag kveld 26.04.18.. Skredpunkt, løsnepunkt og skadepunkt er usikkert. Tidspunkt noe usikkert. Sørpeskredet får kvalitet B på bakgrunn av god dokumentasjon. Grunnen for at den ikke får kvalitet A er at det mangler informasjon om eksakt lokalisering skredpunkt, utløpspunkt, skadepunkt, og løsnepunkt. Informasjonen tilgjengelig gir heller ikke grunnlag for å kunne tegne opp utløpsområdet eller løsnepunktet.

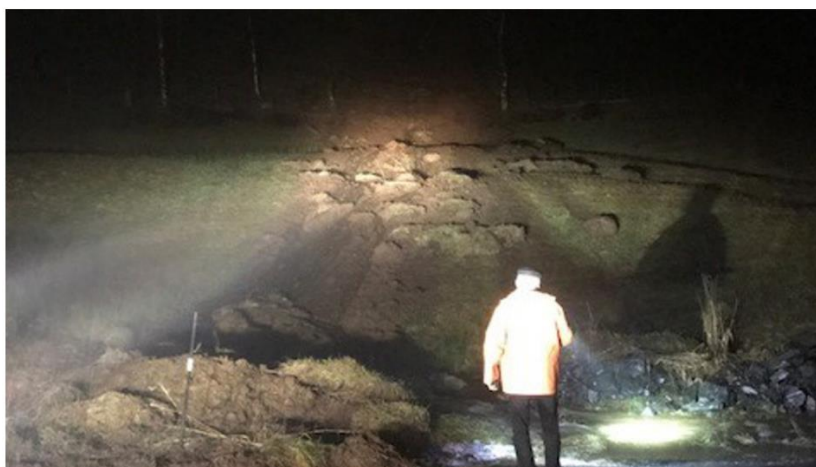
Bilde: NRK, Des 2017

Skred som førte til skade på vei, veien ble ikke stengt. Terrengtype er markert som skjæring, og kun grøft berørt, derfor trolig en utglidning. Skredet er ikke synlig på flyfoto. Løsnepunkt og utløpspunkt er ukjent. Kvalitet kan økes om mer dokumentasjon er funnet.

**22. desember 2017 kl. 21:49 Ras på Eikerol i Fjaler** - Det har gått eit jordras på fylkesveg 394 i Fjaler, som sperrar delar av vegen mellom Eikerol og Straumsnes. – Vegvesenet er på veg og skal rydde opp, fortel Roger Nedberge Hille ved Vegtrafikksentralen i Lærdal.

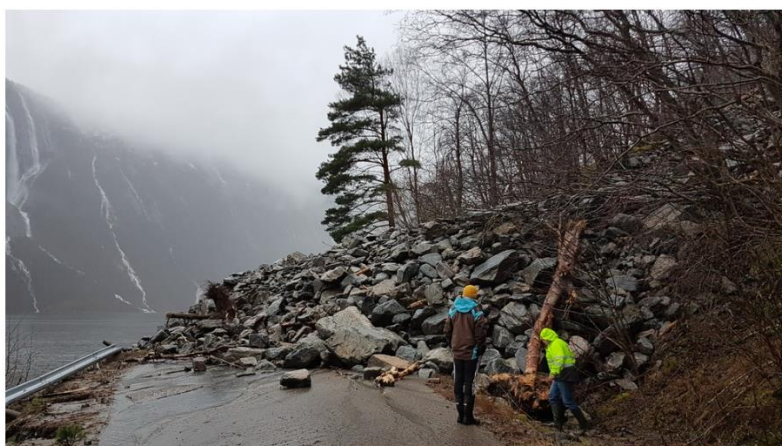
Fleire vegar i Sogn og Fjordane er framleis stengde på grunn av ras, rasfare eller flaum. På Høyanger sørside er grenda Østerbø isolert då stort steinras stengjer den kommunale vegen langs vatnet.

STENGD: Høyanger kommune opplyser at entreprenøren er på staden for å vurdere raset og avgjere når ryddearbeidet kan starte.

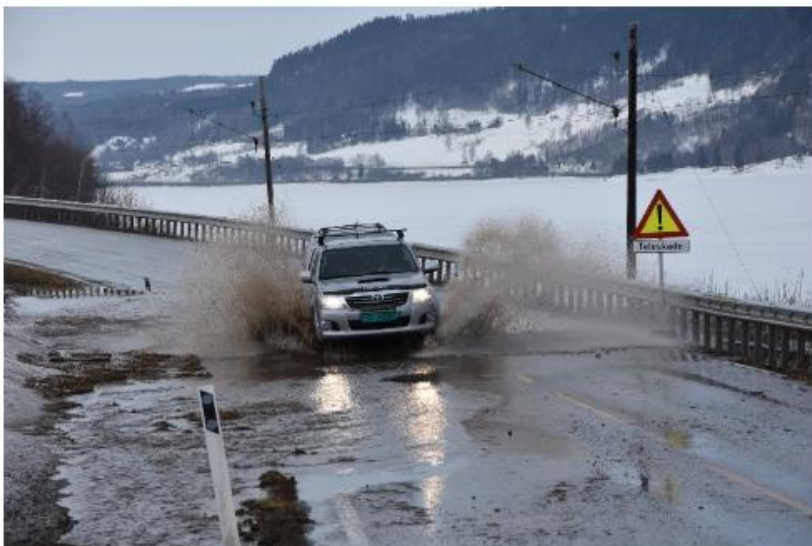
Bilde: GD, April 2018

FLOM: Det dannet seg en innsjø på Fv 213 ved Velang gård torsdag morgen. Foto: Einar Lyngar

**Sørpeskred** nedenfor Fv 3 ovenfor Velang gård ved Ring, Hedmark. Raset har tatt med seg store mengder vann ned på Fv 213 som gjorde at vegskulderen så ut til å være truet Usikkert om dette er et reelt sørpeskred ellers om det er bekken som har tatt med seg sørpe m.m. Ingen registrerte skader, og tidspunkt er usikkert. Dokumentasjon stammer fra nyhetsartikkel. Skredpunkt er sjekket opp mot google street view og kan stedfestes til +/- 100m. Sørpeskredet får kvalitet C på grunn av at det er noe tilgjengelig dokumentasjon som kan bekrefte skredpunkt og utløpspunkt til en viss grad.
