RAPPORT NR. 5 / 2025

Faresoneutredning skred i bratt terreng – Mettevoll, Nordreisa kommune

NVE har vurdert skredfaren for Mettevoll i Nordreisa kommune. Området er vurdert i forhold til sikkerhetskrav for sikkerhetsklassene S1-S3 i TEK17 [1].

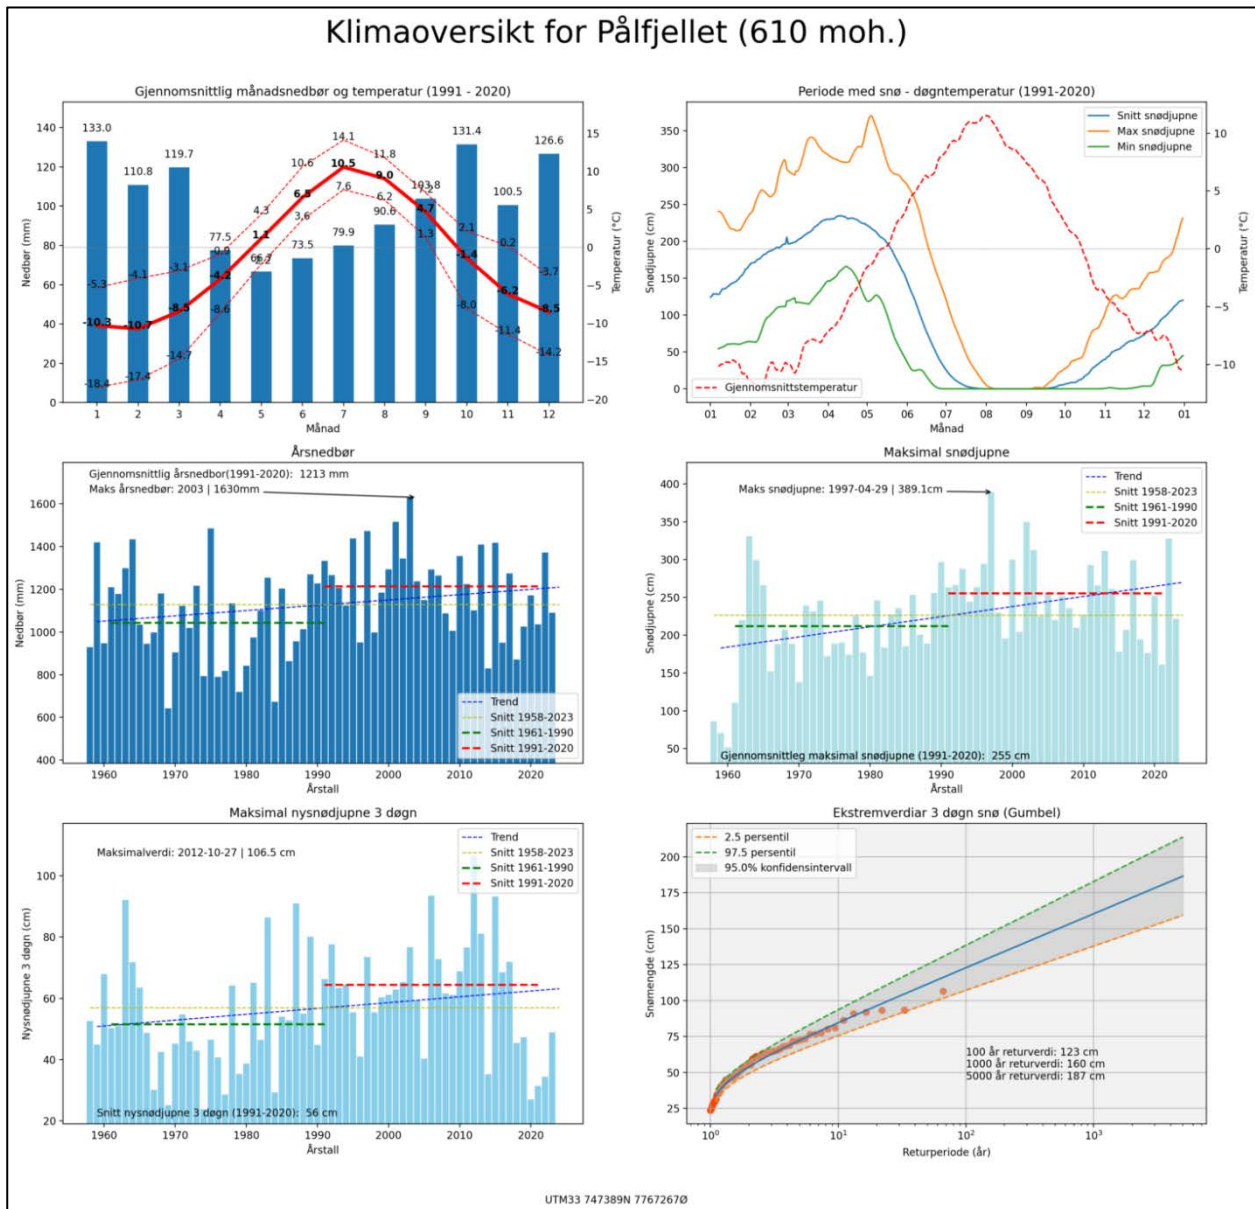
Figur 6. Klimadata for Pålfjellet basert på griddede data [12]]. Klimadata er hentet ut via et script utarbeidet av Jan Helge Aalbu, Asplan Viak utgitt av NVE [13]. Klimaanalysen er hentet fra den 02.10.24.

Det er hentet ut klimadata fra NVEs nettprogram AV-Klima (Figur 6), dataene er griddede data med en oppløsning på 1 kmx 1km hentet fra SeNorge [12]. Den nærmeste stasjonen registrerer kun avrenning, og det er få stasjoner i høyden som registrerer temperatur, nedbør og snødybde, se Figur 5.

Normal gjennomsnittlig temperatur varierer mellom -10°C i vintermånedene og opptil 10°C om sommeren. Nedbøren varierer motsatt med størst nedbørsmengde i vintermånedene. Normalt er det snø i perioden mellom oktober og mai med mest snø i des-mars. Gjennomsnittlig årsnedbør er

1213 mm, med største nedbørmengder målt i 2003 på 1630 mm. Normalt er gjennomsnittlig maksimal snødybde på ~250 cm og den maksimale målte snømengden er 389,1 cm. Den maksimale observerte 3-døgns nedbør i form av snø er 106,5 cm den 27.10.2012.

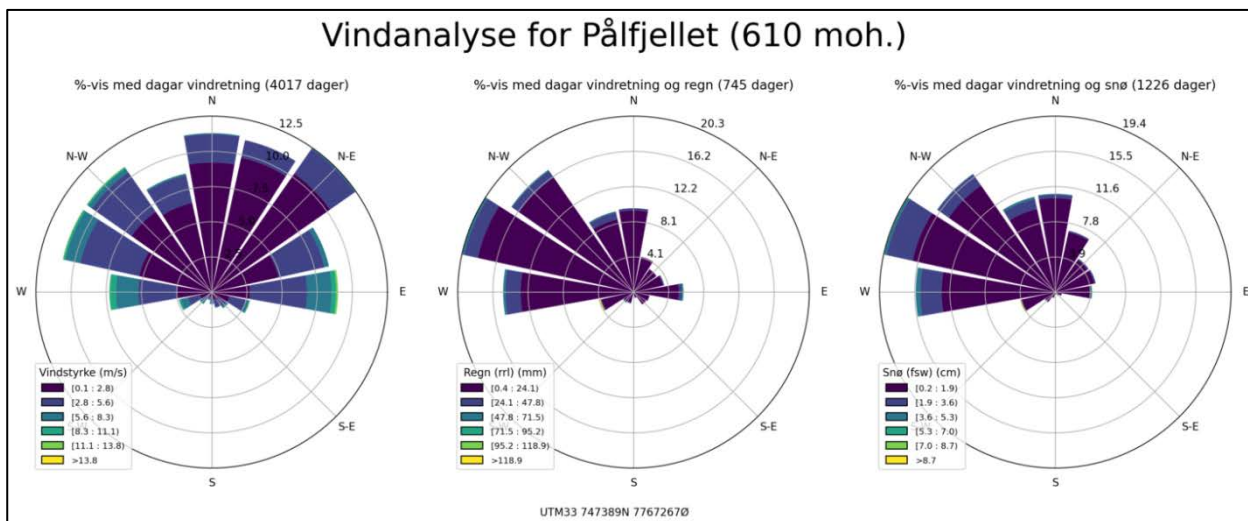
Figur 7. Vindrosen hentet fra griddede data fra senorge.no ved Pålfjellet (610 moh.) Merk at datagrunnlaget for disse data er forholdsvis kortvarige (2013-2023). Vindrosen er hentet ut via et script utarbeidet av Jan Helge Aalbu, Asplan Viak utgitt av NVE [13].

Vinden i området domineres av vind i vestlig og spesielt nordøstlig sektor, se Figur 7. Nedbørsførende vind er først og fremst relatert til vind fra nordvest.

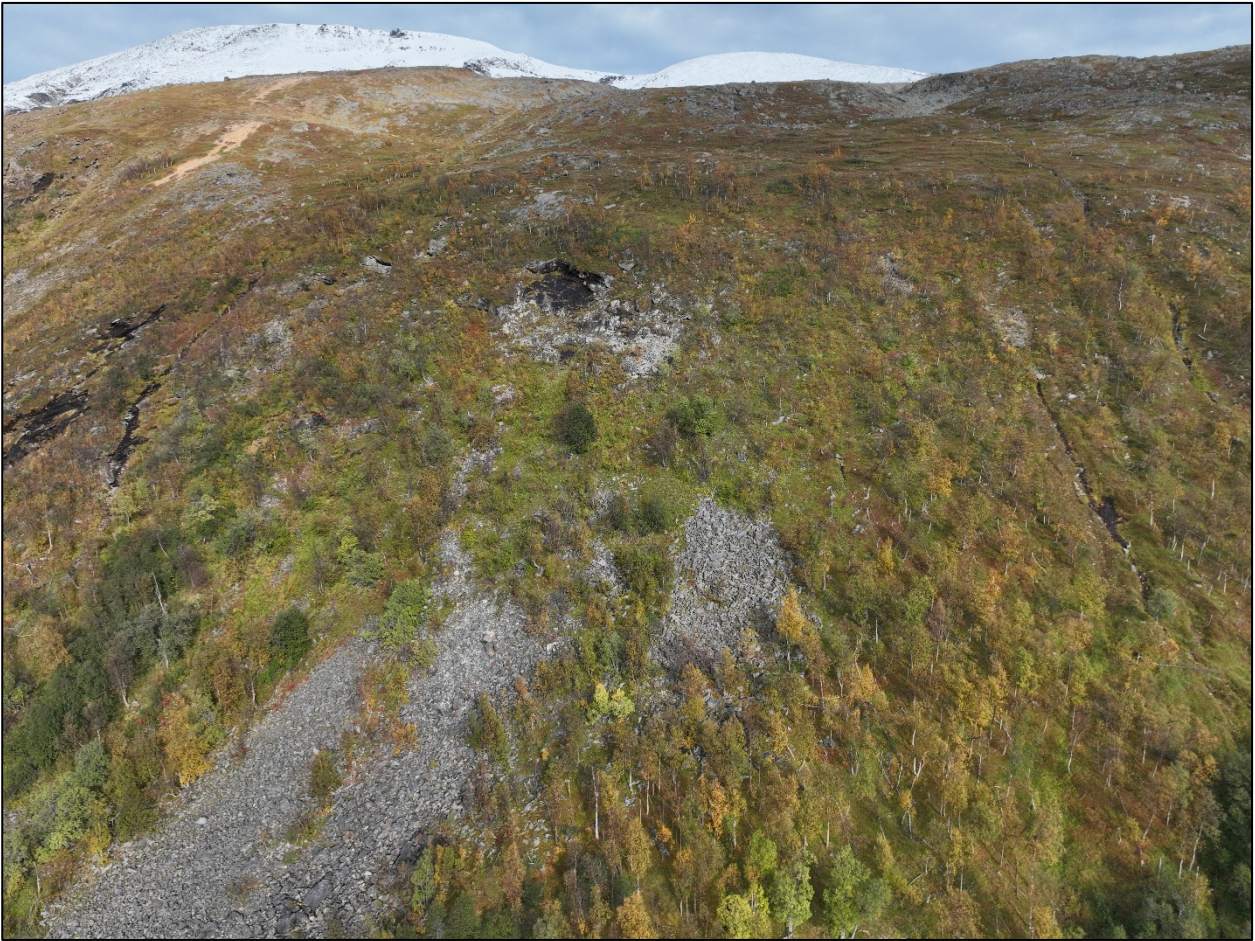
Figur 10 Dronebilde over lørneområde for steinsprang omtrent ved kote 300

Mellom kote 200-400 er det noen utspring av bart berg med lav fallhøyde, anslått til rundt 10 m, se Figur 10. Klippeutspringene fremstår som skapt av eksfoliasjon og det er synlig svaberg nedenfor. Det er noen urformasjoner under disse svabergene, som viser steinblokker av relativt liten størrelse, (0,4 x 0,4 x 1m). Disse er vist i registreringskart i vedlegg 4.

NGU har kartlagt foliasjonsretning med fall mot NV og innover i fjellet. Det er vurdert at løsnesannsynligheten fra disse klippene er større enn 1/100.

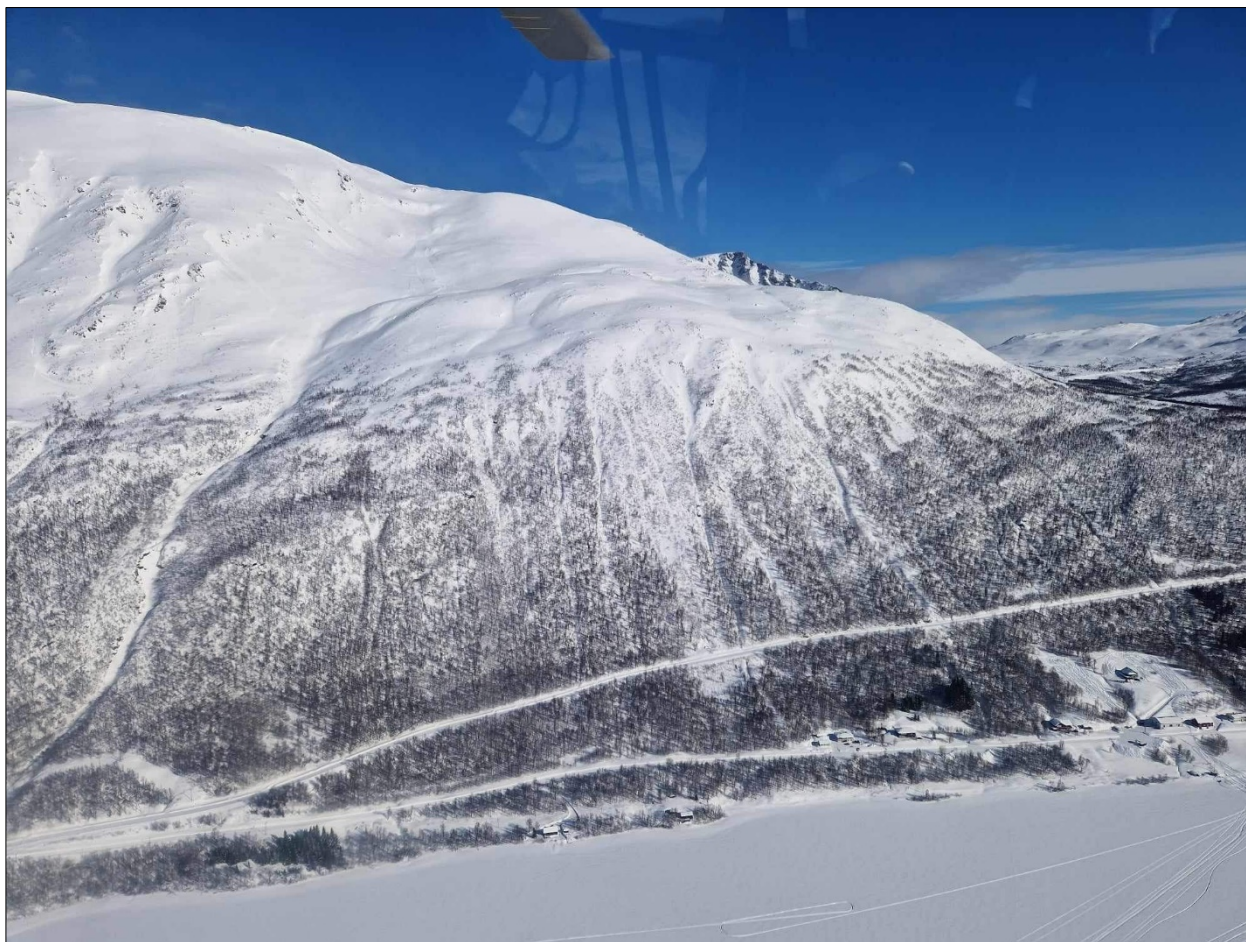
Figur 11 Bilde fra påske 2023, tatt av Skred AS. Skredløp er sydlige.

Topografien tilsier at det er flere naturlige lørneområder for snøskred, i fjellsiden nedenfor Pålfjellet. Ingen av disse er tilstrekkelig skogsdekket til å kunne ha forebyggende effekt mot utløsning av snøskred. Registrerte hendelser og tydelige skredbaner i skogen viser hvor skred historisk sett har lørnet fra. Lørneområdene er lokalisert mellom kote 400-200 og det er i hovedsak to skålformasjoner over de dypeste gjelene som samler snø, se Figur 11. I tillegg er det et par lørneområder både øst og vest for disse, i samme høyde. Lørneområdene har en gjennomsnittlig helning på 35-50° og har lite ruhet, i form av gress eller svaberg. Informant har fortalt at det har lørnet snøskred i en sammenhengende bruddkant langs hele fjellsiden tidligere, i tillegg til annen kjent historikk av enkelthendelser. Mangel på store og tydelige formasjoner mellom områdene kan forklare hvorfor skred, i minst en anledning, lørnet over hele skråningslengden.

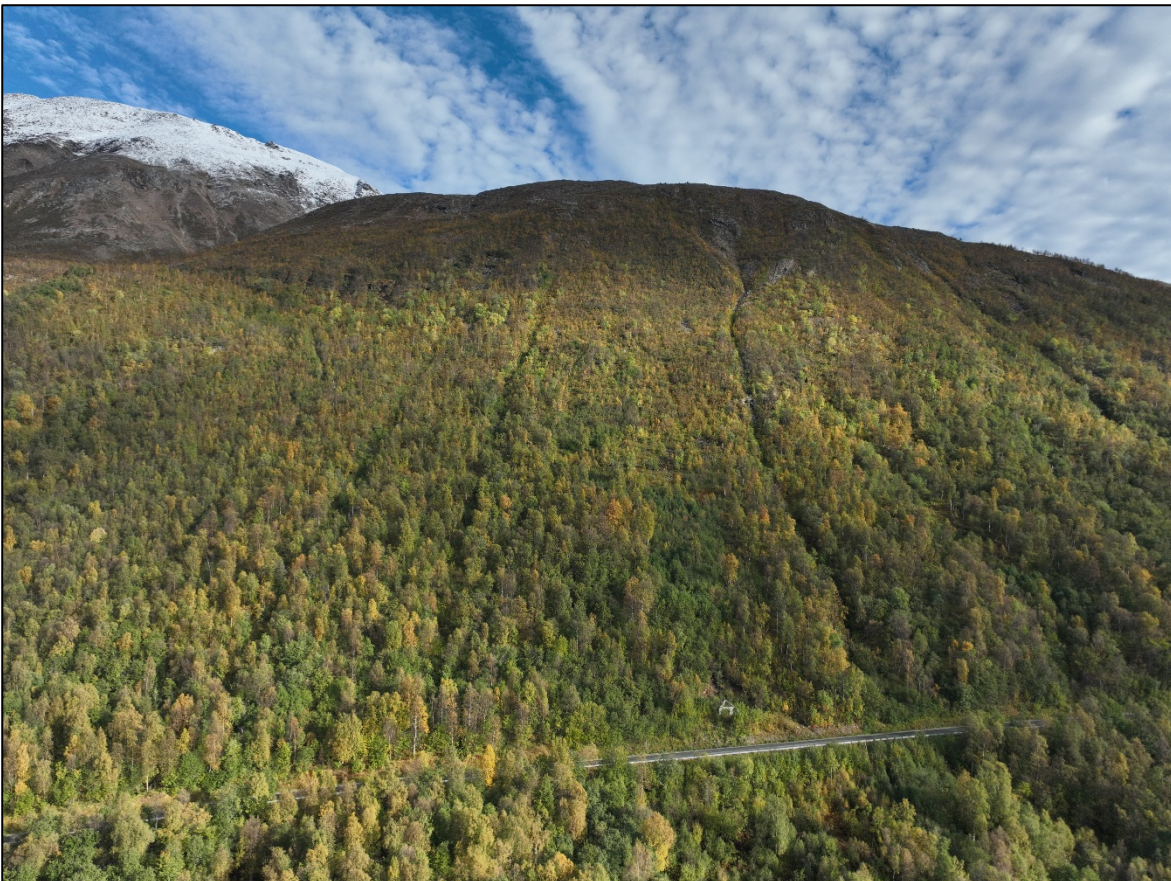
Figur 13 Fjellskråningen med gamle E6 synlig som avskjærer skredbanene

Den gamle E6-traséen vil delvis redusere utløpet av flomskred, ved at deler av skredenergien vil dempes og deler av skredmaterialet vil avsettes i veigrøfta og veibanen, se Figur 13, og selv om det ikke er registrert skredhendelser på E6 i nyere tid innenfor påvirkningsområdet, antas det at strømningsmønsteret og skredutløpet vil skille seg noe fra hendelser som det finnes geomorfologiske spor av.

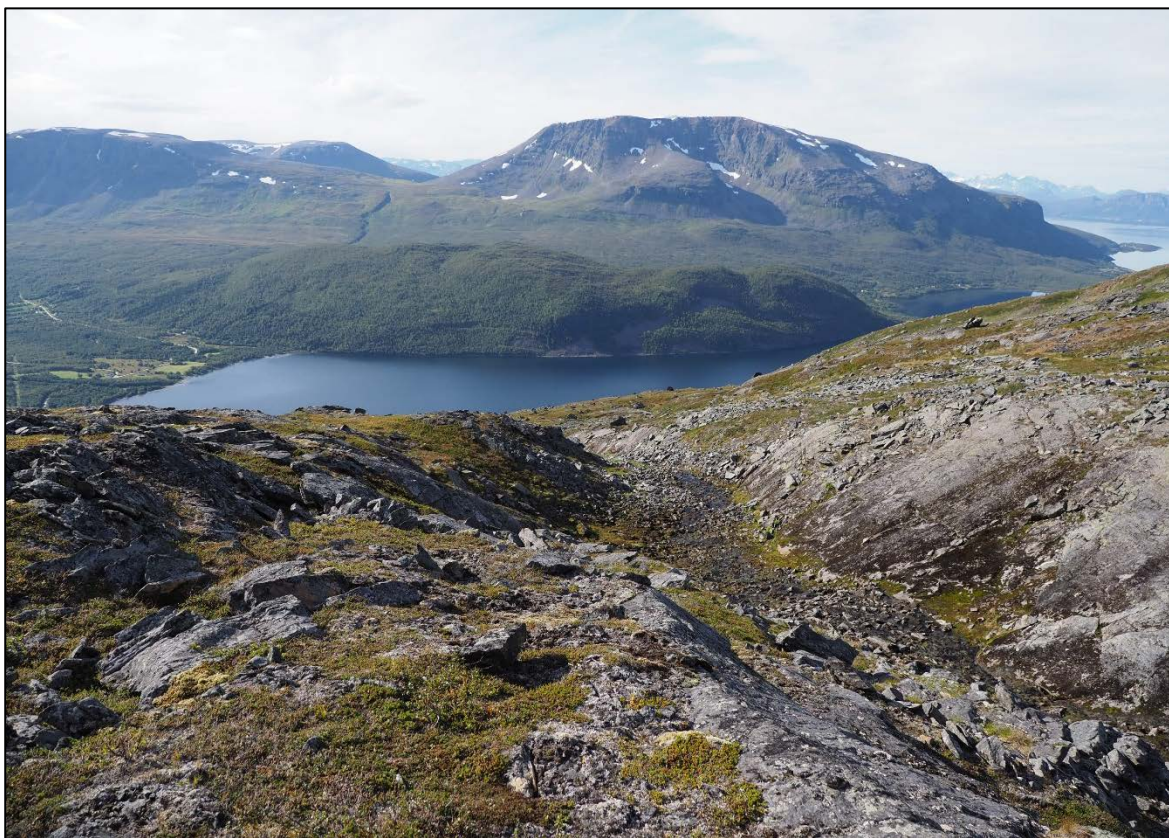
Figur 14 Eksempel på løsneområde for sørpeskred rundt kote 600

Topografien i påvirkningsområdet er i hovedsak preget av to større bekkeløp i østre del av kartleggingsområdet, med drenering fra øvre del av fjellsiden. Fjellsiden har et slakt parti rundt kote 600, med noen mindre vann og myrer. Disse drenerer ned i bratt terreng og er mulige løsneområder for sørpeskred, se Figur 14. Det er ingen historikk om sørpeskred, bortsett fra en fortelling om flomskred som potensielt kan ha vært et sørpeskred. Det er vurdert at løsnesannsynligheten er større enn 1/1000, grunnet topografien.

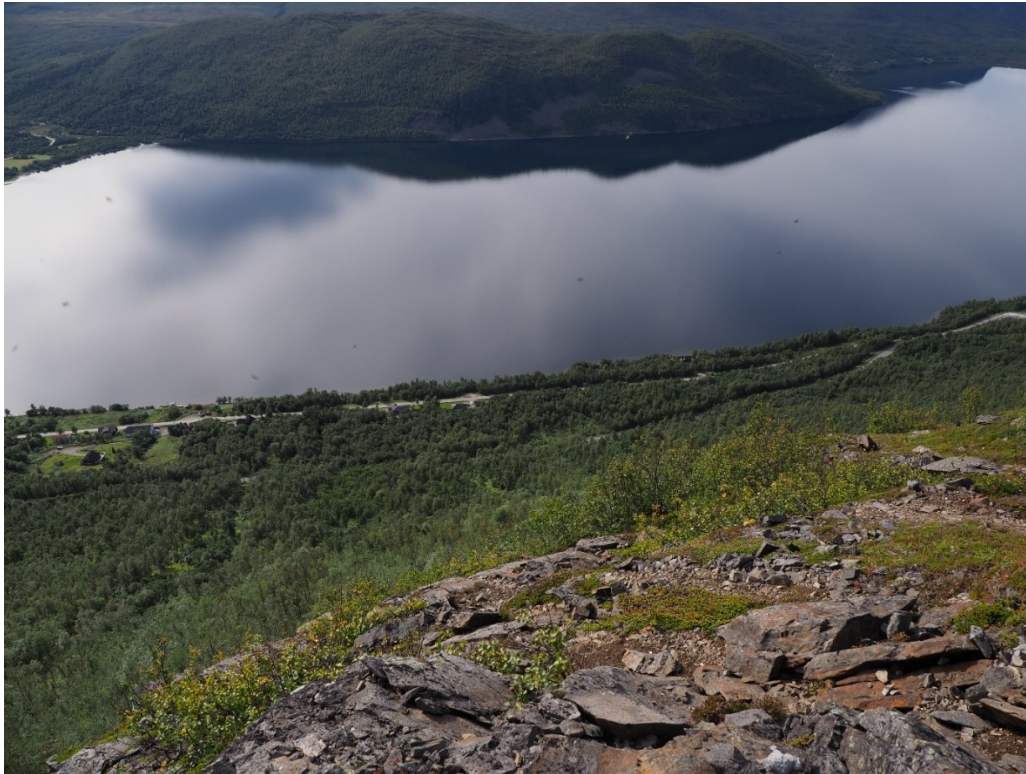
Bilde 1. Tatt mot SØ, bebyggelse synlig nedenfor skredbaner (tynnere skog), Foto: Odd Arne Mikkelsen

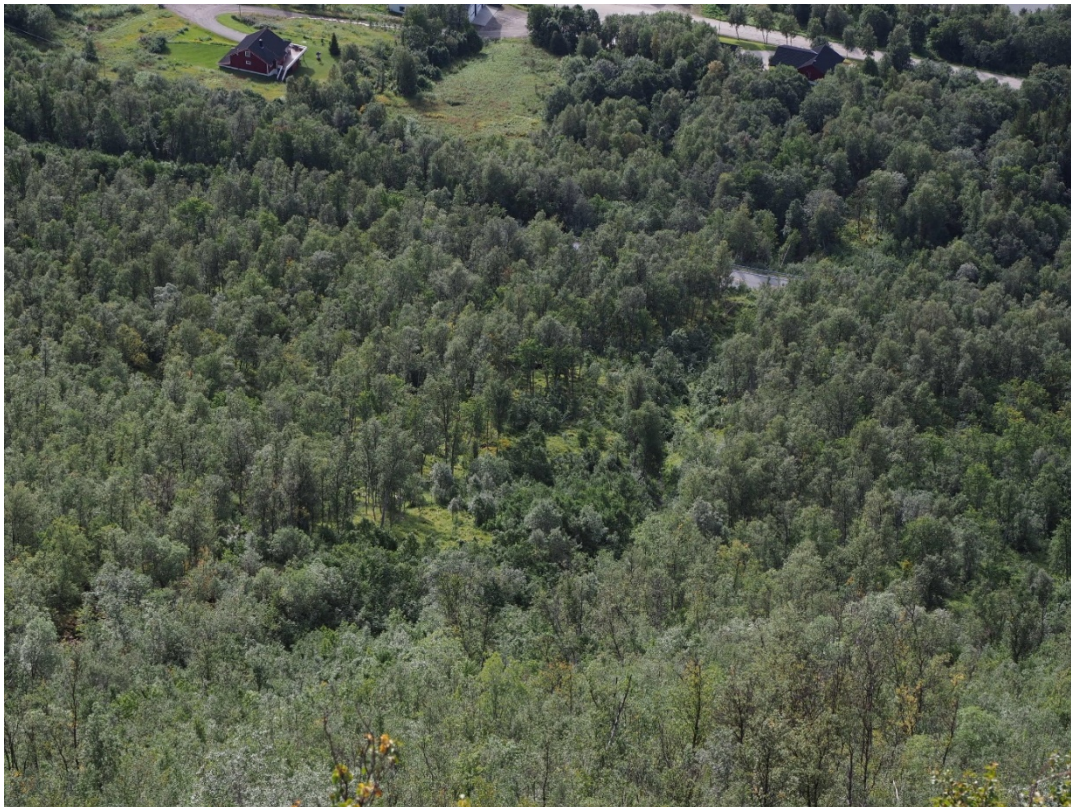
Bilde 2. Bilde tatt mot SØ. Skredbane lengst mot øst i kartleggingsområdet, skredskadet skog. Foto: Odd Arne Mikkelsen
