# Urbanstasjonsrapport

Gjennomgang av urbanstasjonsnettet og historiske data

RAPPORT NR 5 / 2026

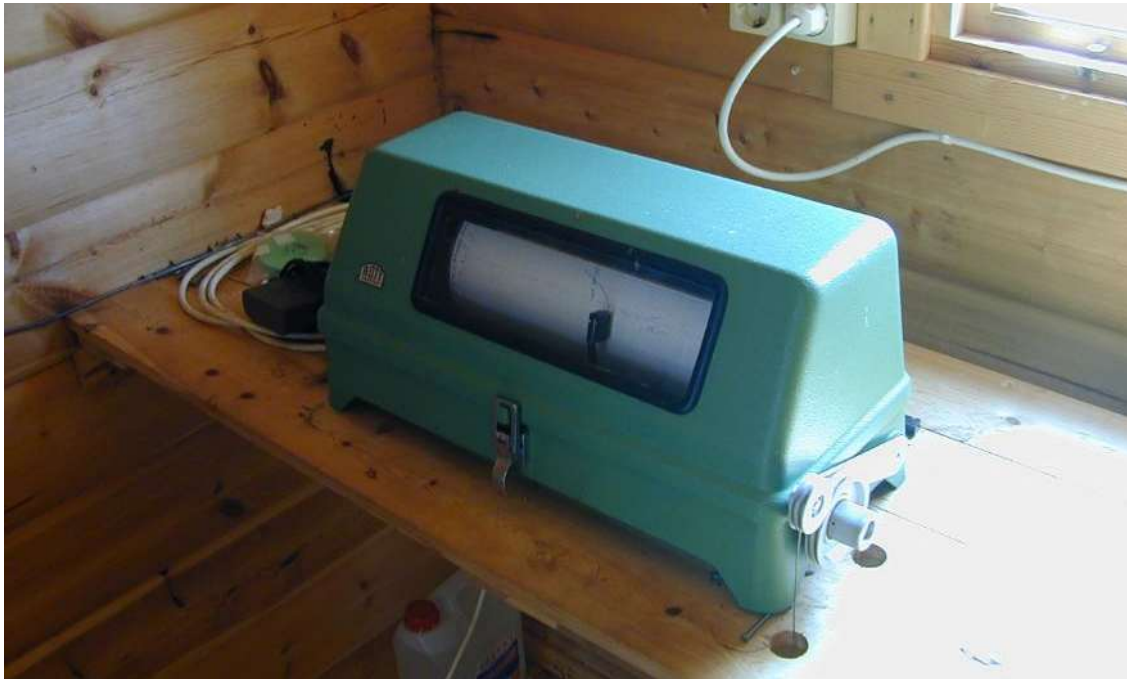
Figur 4-2: Limnigraf

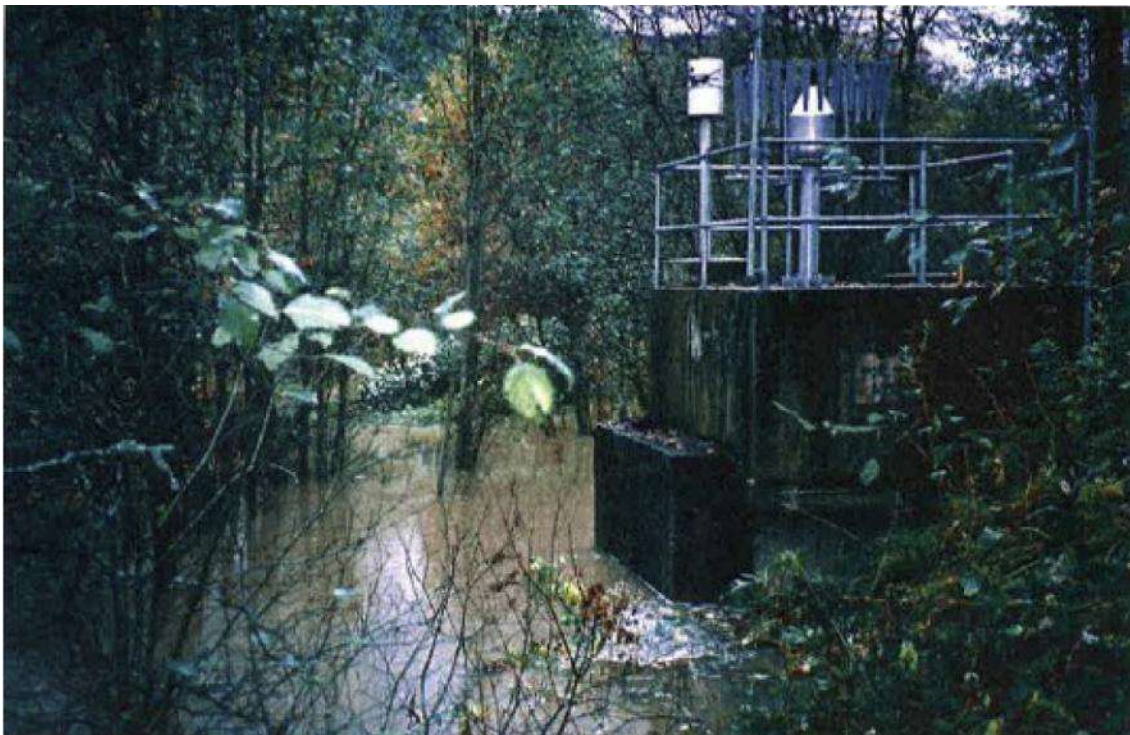
Figur 8-23: Bilde fra episode med oppstuvning i Tokerudbekken utenfor V-overløpet (bilde hentet fra Brennhovd, 2014)

Ved stor flom er det antatt oppstuvning nedstrøms på grunn av underdimensjonert kulvert på gangbrua over Tokerudbekken. Ettersom det tidligere er registrert flere hendelser med en vannstand på over 0,45 meter, som mistenkes å skyldes oppstuvning (Figur 8-23) nedstrøms V-tersekelen (blant annet i oktober 1987 og flere episoder høsten 2000), ble det i februar 2018 installert en vannstandssensor nedstrøms. Siden da er det registrert to hendelser der nedstrøms vannstand tydelig har påvirket overløpet over terskelen. En påvirkning kan ikke utelukkes for to videre hendelser med vannstand litt under spissen til V-tersekelen. De to hendelsene med tydelig påvirkning har foregått under «Hans» (07.08.2023) og «lille Hans» (27.08.2023) med store nedbørsmengder over lengre tid som har ført til flom i vassdragene. Det samme gjelder mer eller mindre for de to andre hendelsene, som er preget av våte perioder med nedbør over lengre tid som har ført til vassdragsflom i Tokerudbekken. Korte styrtregnhendelser, som er vanlig i sommermånedene, har ikke hatt samme påvirkning. Fra 2018 er det observert flere hendelser med målt vannstand oppstrøms godt over 0,4 meter, og til og med 0,5 meter, som ikke er påvirket av oppstuvning nedstrøms.

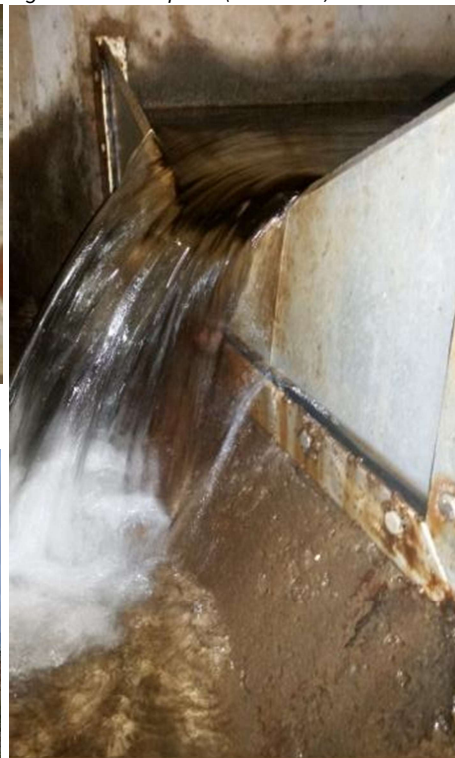
Figur 8-119: V-Profil og en liten lekkasje (Foto: NVE)
