# Faresoneutredning skred i bratt terreng

Tredalen i Sunndal kommune

RAPPORT NR. 9 / 2026

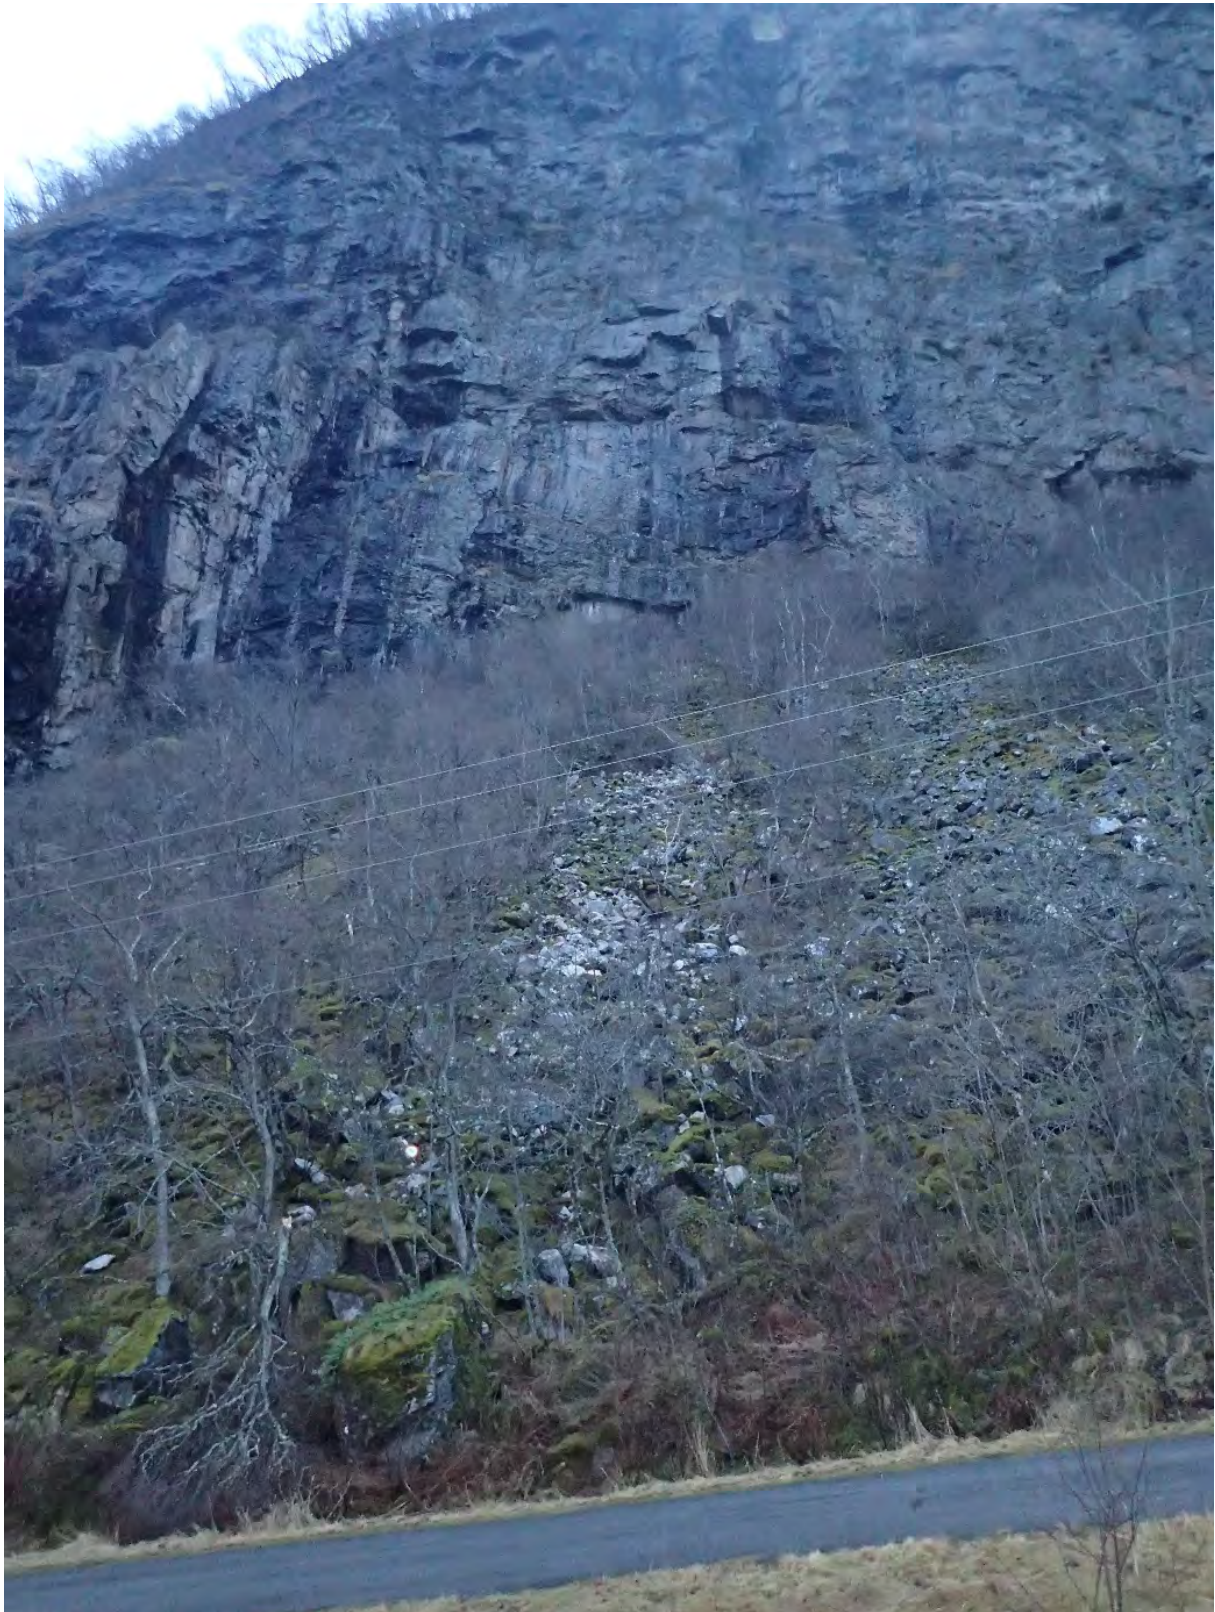
Figur 1: Avsetninger etter steinspranghendelsen i 2024 ved Kviturvegen.

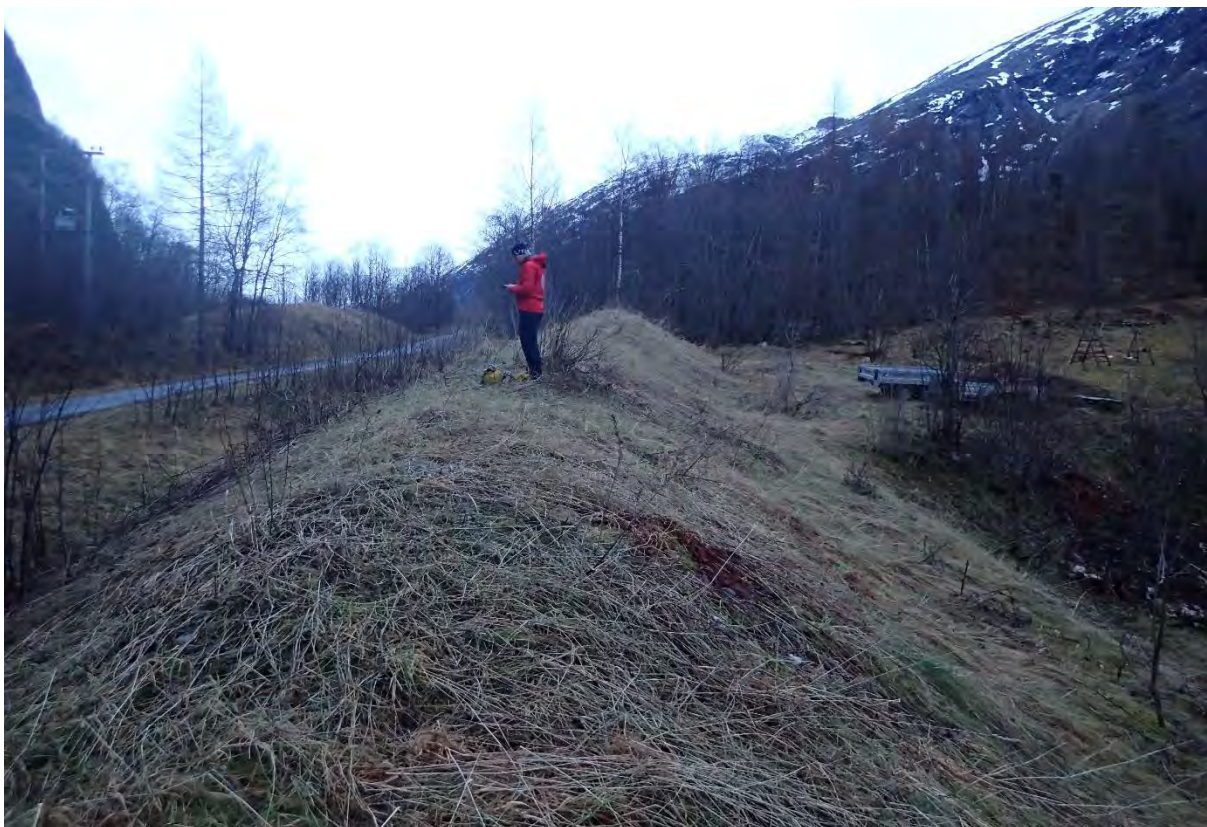
Figur 2: I fremkant, den nordligste av tre vollene i området Tredalen, bygd i 2007. Bak til venstre i bildet, den andre vollene.

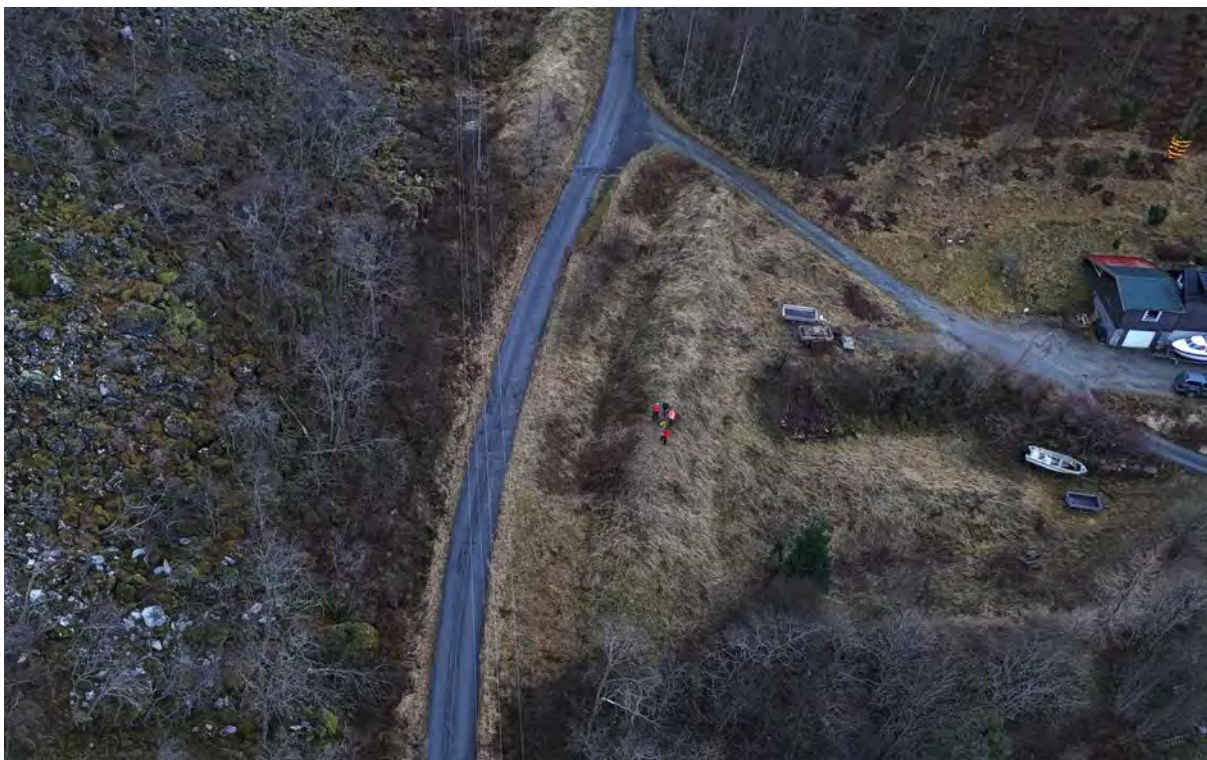
Figur 3: De to nordligste fangvollene sett fra lufta.

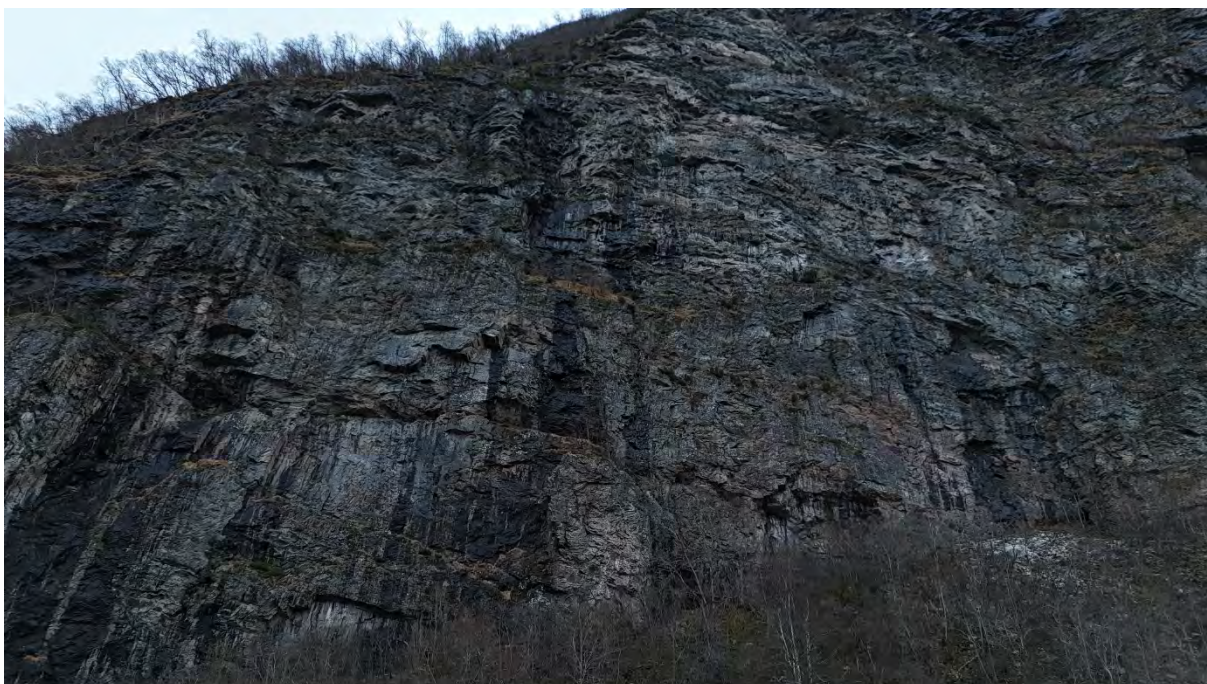
Figur 4: Nedre del av fjellsiden nord for Hushamran.

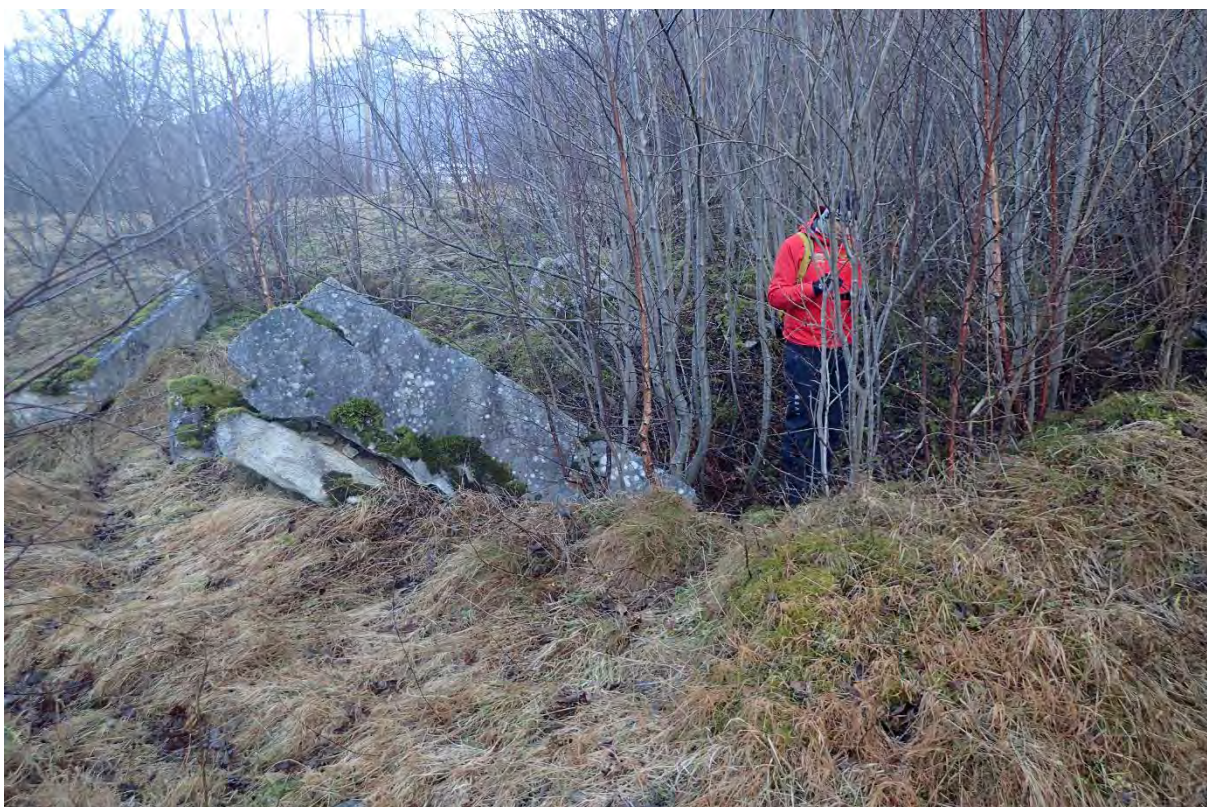
Figur 5: Krater med steinsprangblokk ved fjellfoten sentralt i kartleggingsområdet.

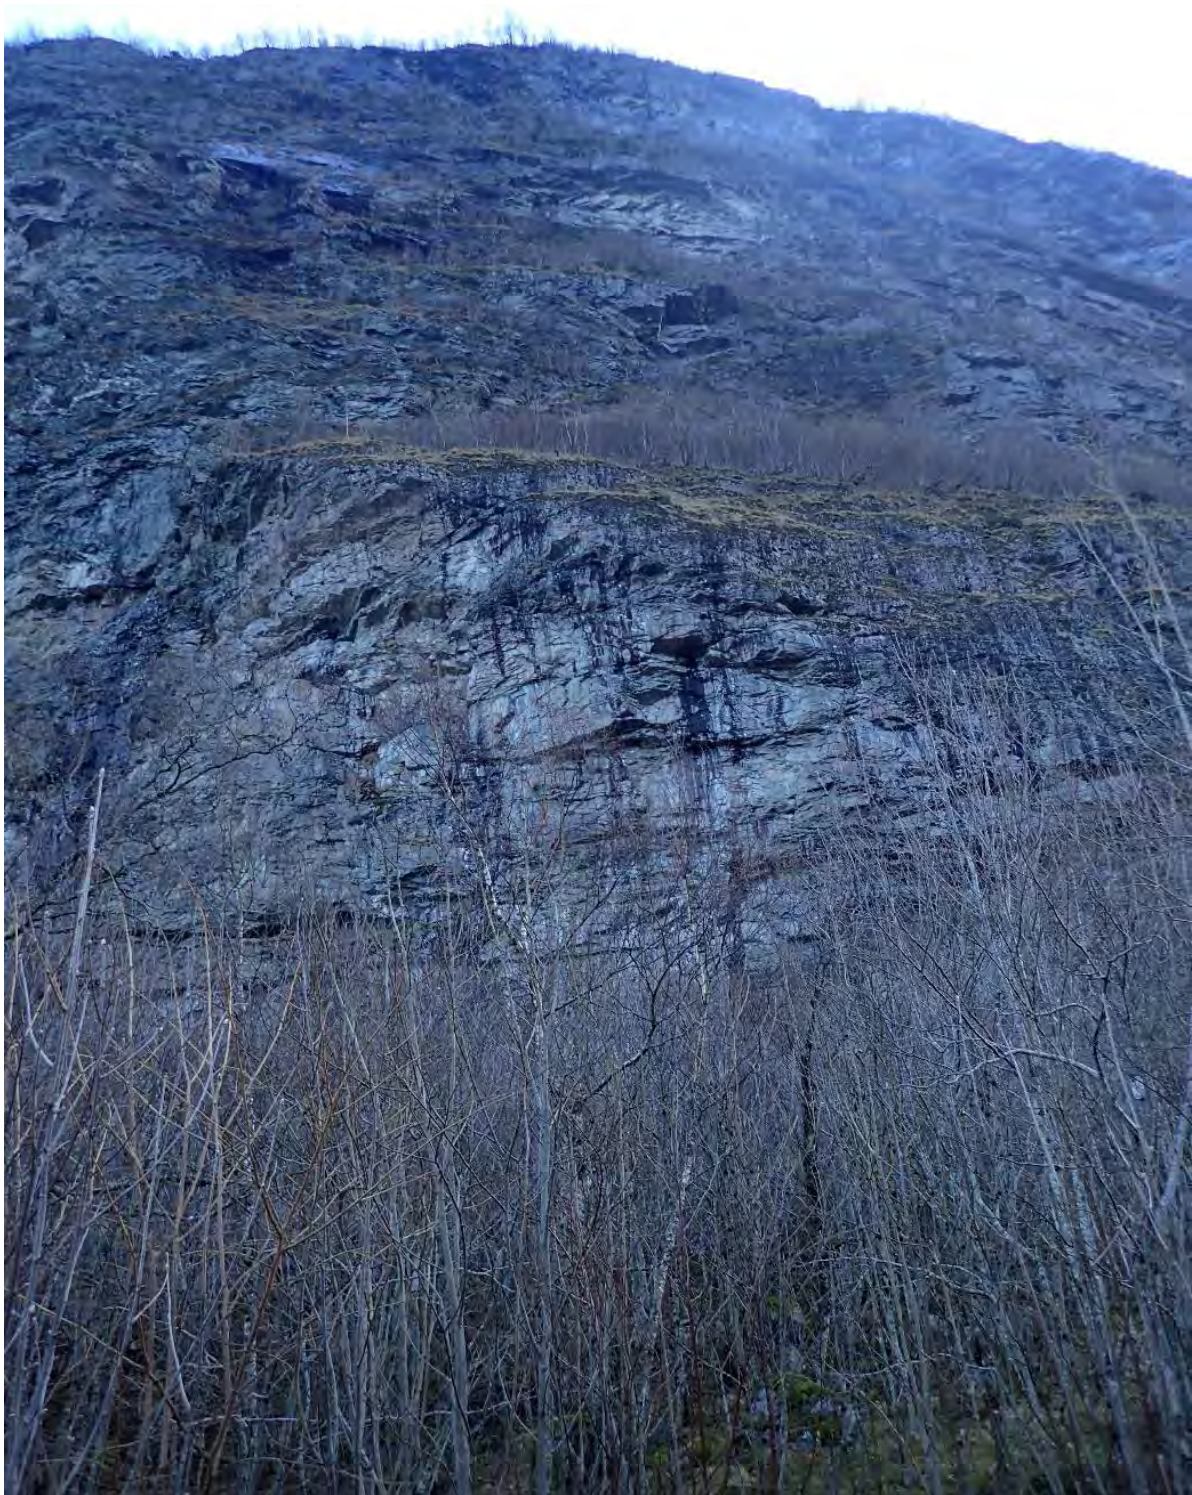
*Figur 6: Nedre del av fjellsiden ved nordlige del av den sørligste vollen.*

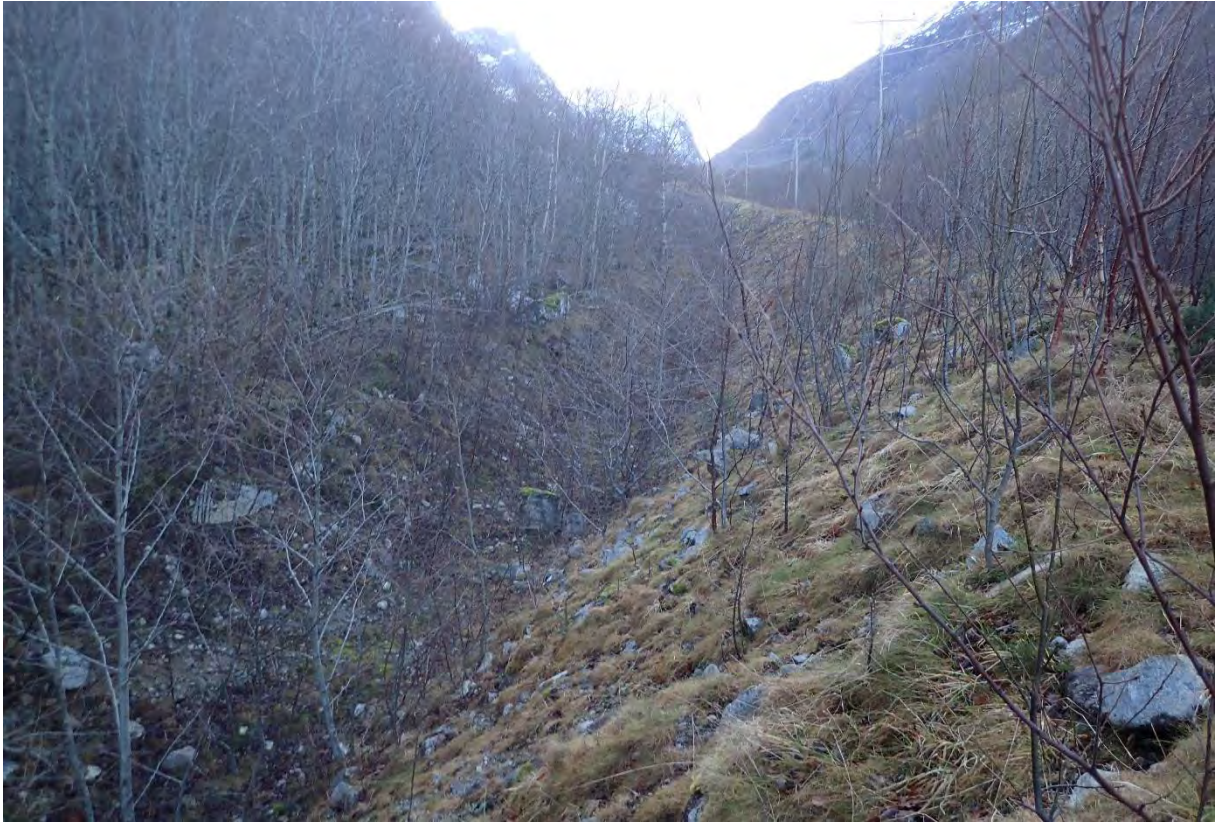
*Figur 7: Vollen over Tredalsbotnen.*

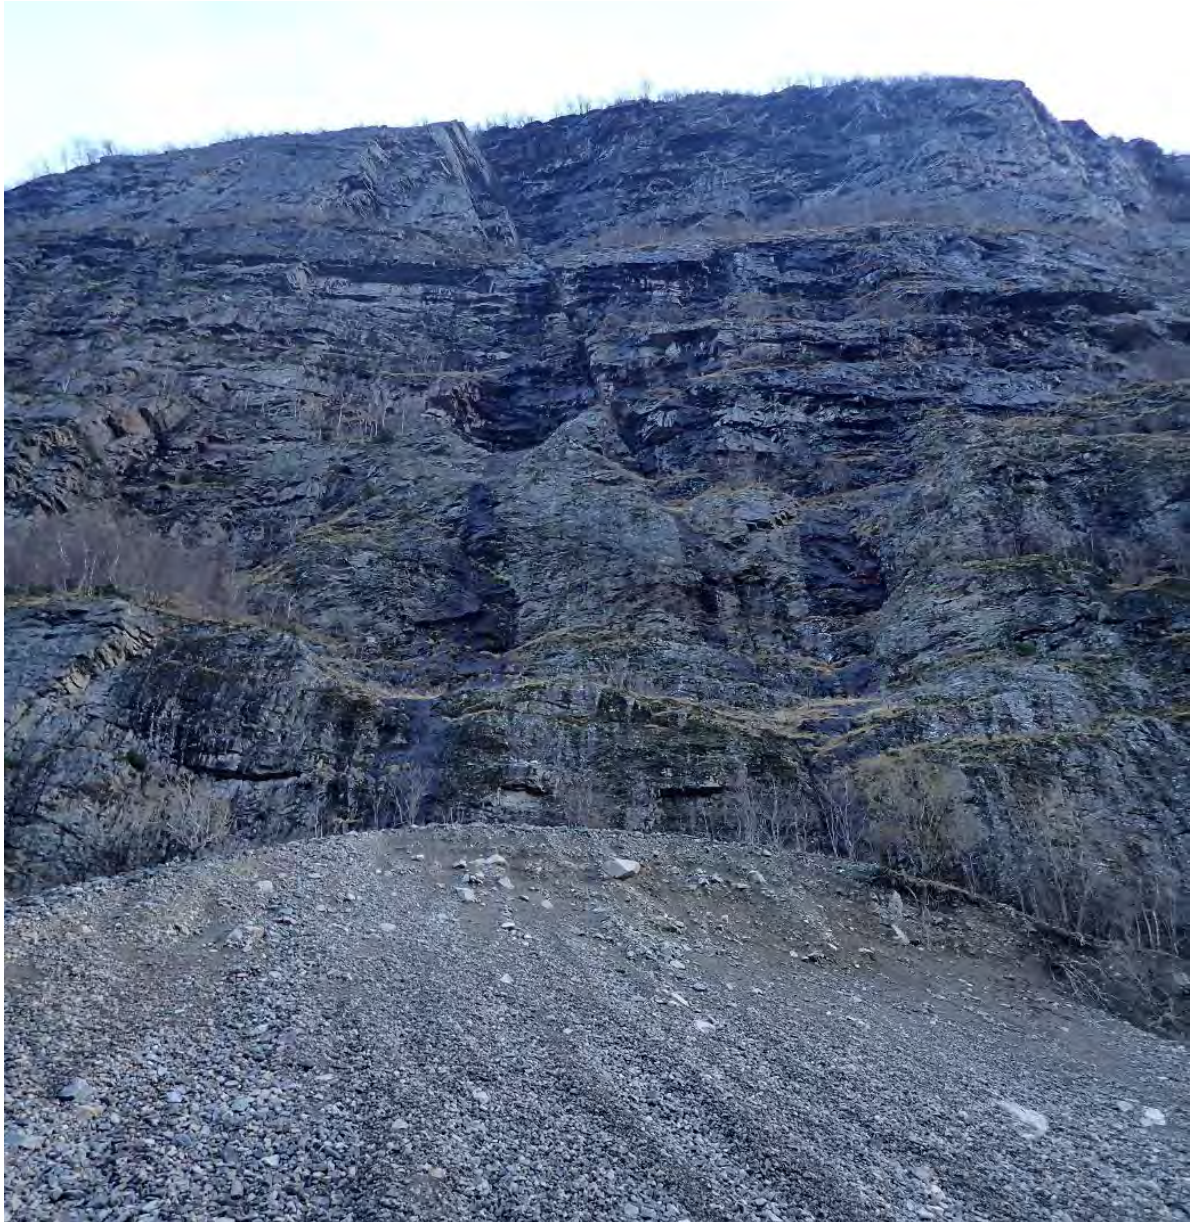
*Figur 8: Ura over Tredalsbotnen.*

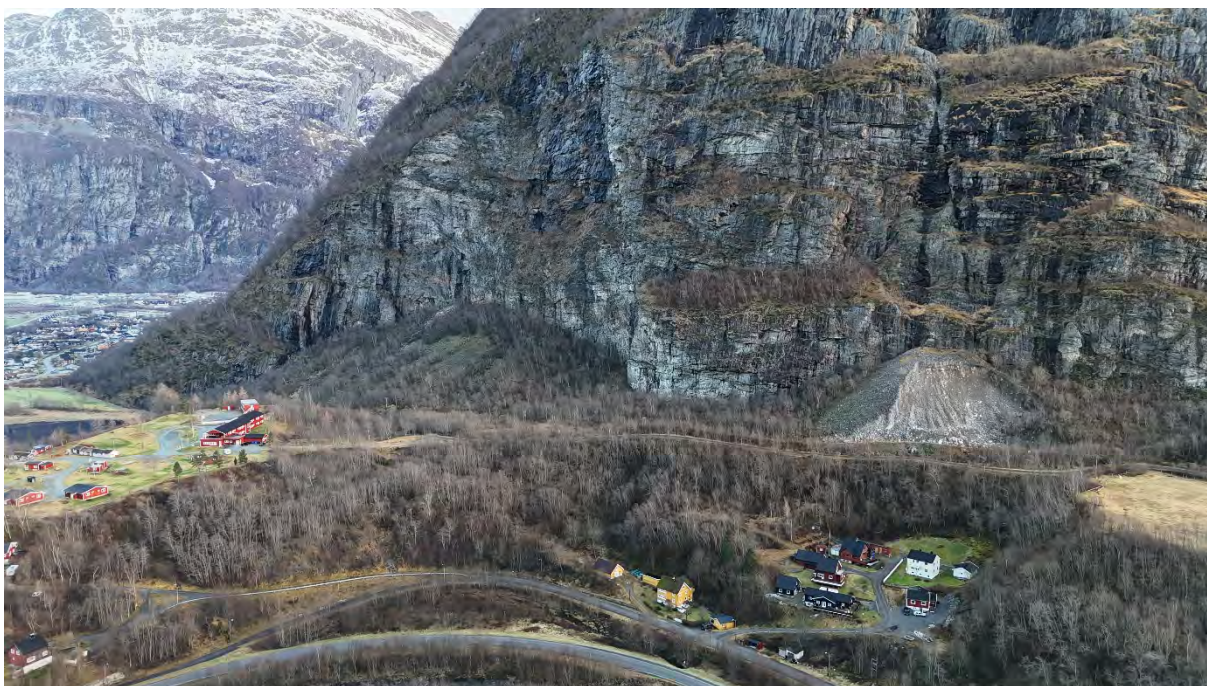
Figur 11: Oversiktsbilde over kartleggingsområdet Tredalen. Tredalsbotnen nede til høyre.

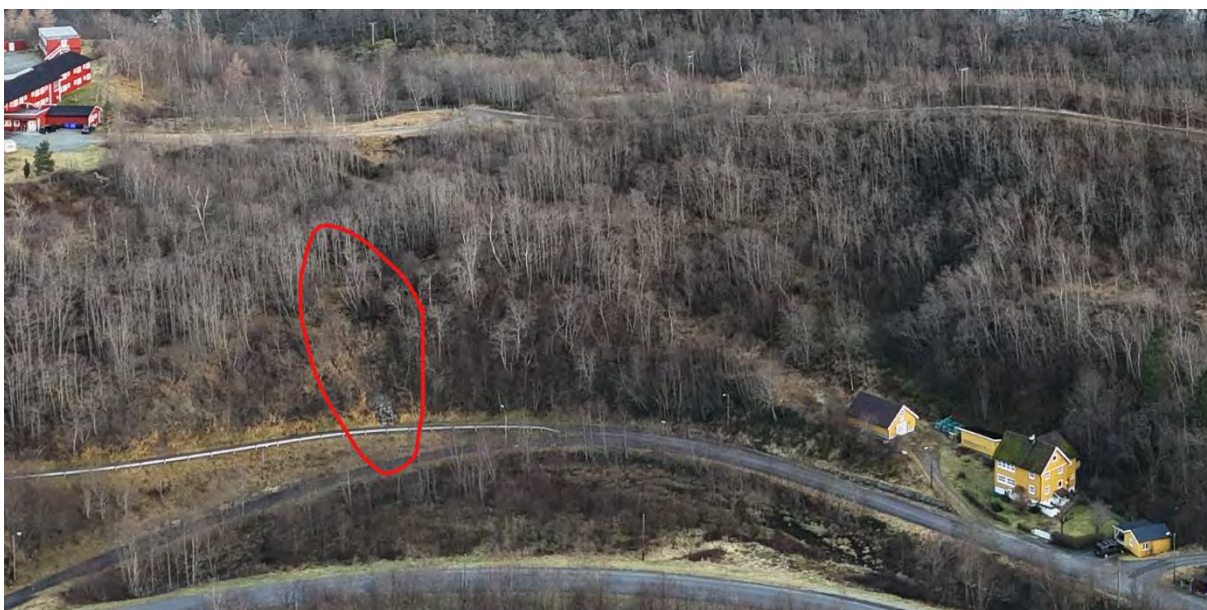
Figur 12: Den nyeste utglidningen i terrasseskråningen nord for Tredalsbotnen markert med rødt.

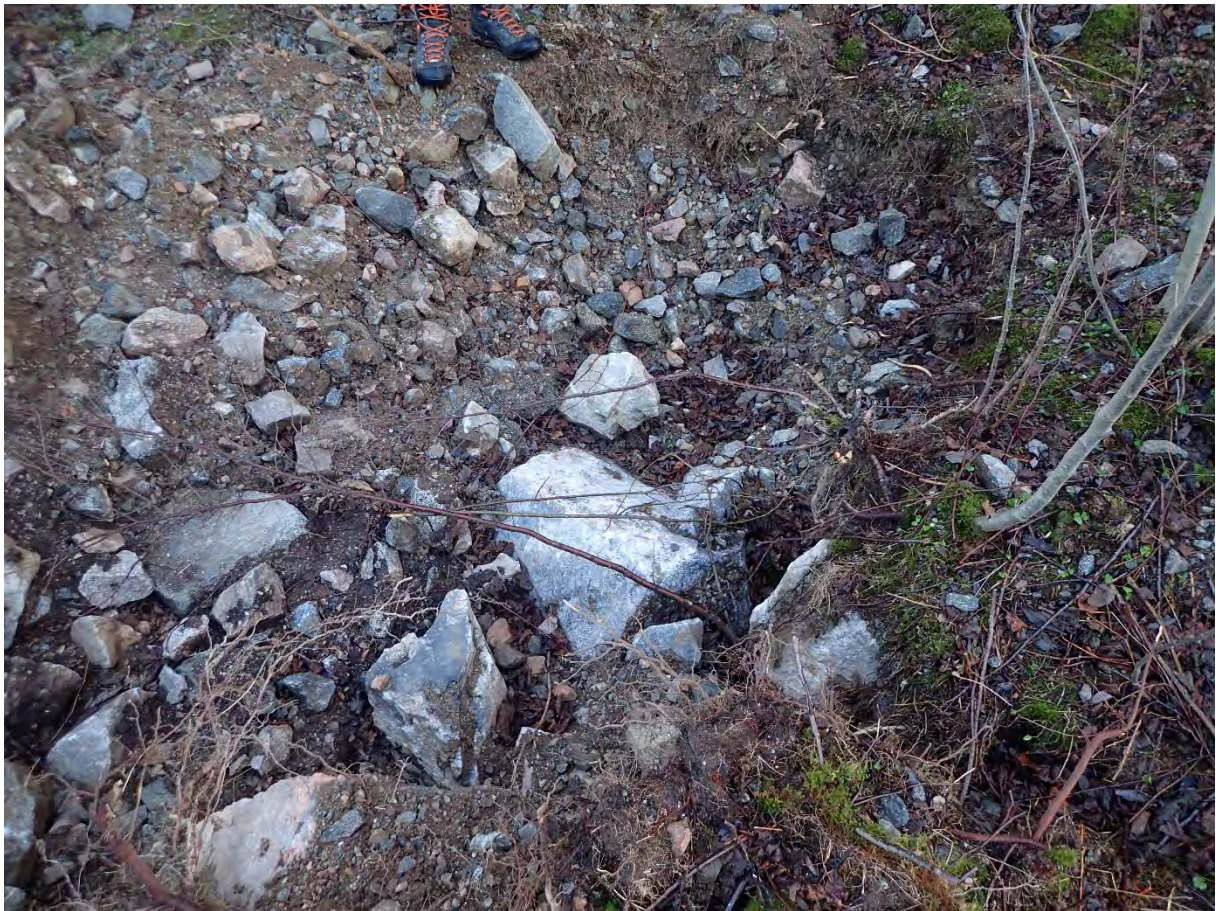
Figur 13: Krater med steinsprangblokk etter hendelsen i 2025, sør for kartleggingsområdet.

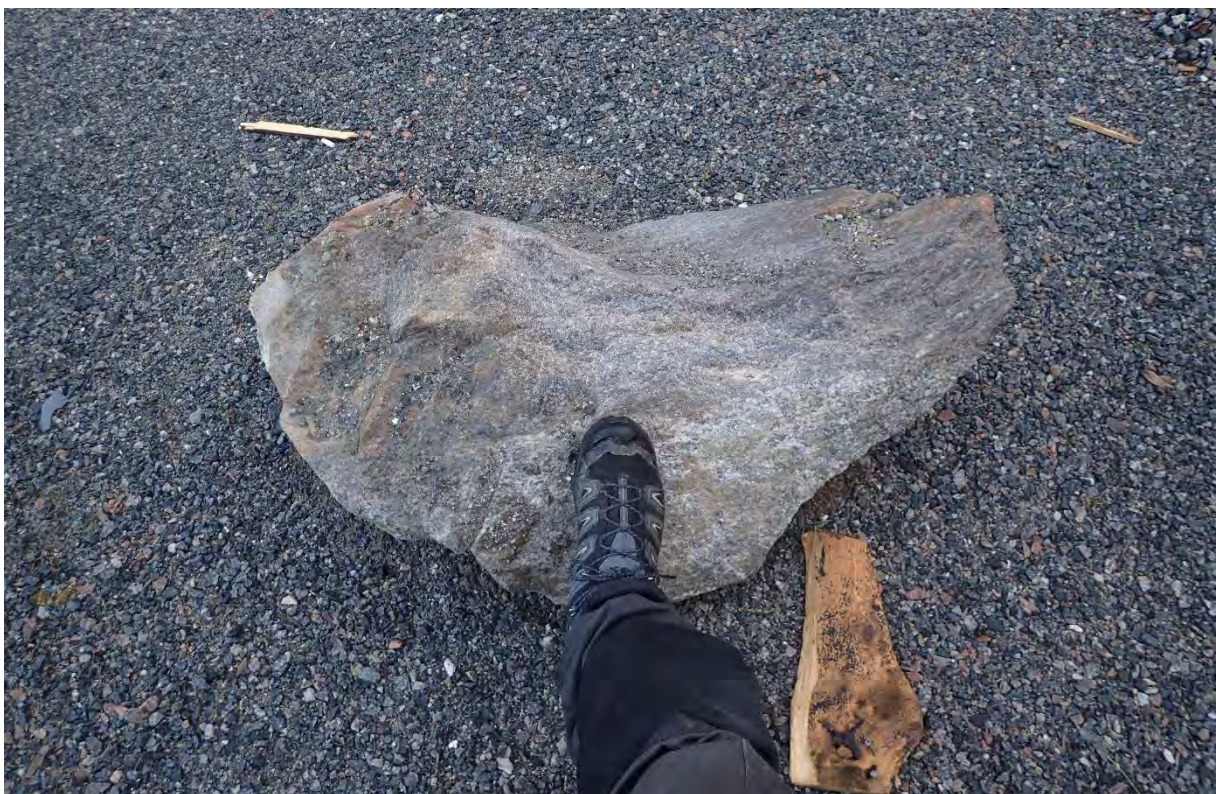
Figur 14: Blokka som skadet tak på Tredalsbotnen 3.

| Nr. | Tidspunkt | Skredtype | Beskrivelse (NSDB) | Kommentar |
|---|---|---|---|---|
| 3 | 10.05.2007 | Steinsprang | 10. mai 2007 kl. 1800 kom eit steinsprang frå fjellet Kalken i Tredalen. Steinen vart knust i fleire bitar, og ein av steinane, på ca. 200 kg, gjekk tvers gjennom taket til eit bustadhus og raserte stova. Huset ligg tett opp under Kalken, i Kviturvegen, og her bur Anders Bonde. Han sjølv var ute i garasjen, mens kona var inne, og sat nokre få meter unna der steinen traff. Steinen gjorde mykje skade på hus og inventar. Her har gått mindre steinsprang tidlegare. | |

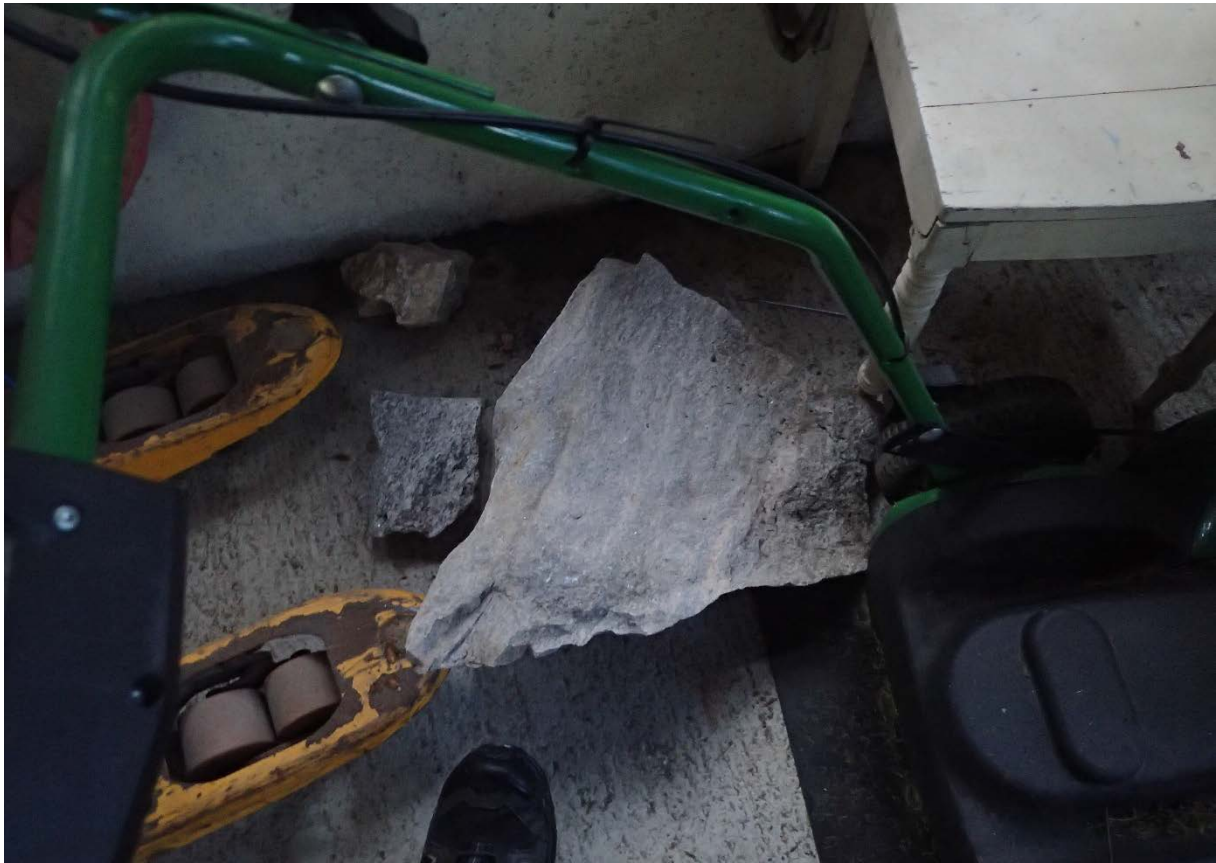
*Figur 15: Fragment som ble funnet omkring bebyggelsen i Tredalsbotnen etter hendelsen i 2025. Fragmentene er flyttet.*

Faresonen 1/100 (vedlegg E, steinsprang) dekker nesten hele bebyggelsen ved Tredalsbotnen da det etter 2025-hendelsen er funnet minst syv steinsprangfragmenter innenfor dette området (vist i reg.kart). I RocFall2-resultatet ligger grensen for 99-persentilen omtrent på linje med skaden på Tredalbotn 3. Dersom vi legger til grunn at resultatet er realistisk, stemmer faresonen godt med årlig

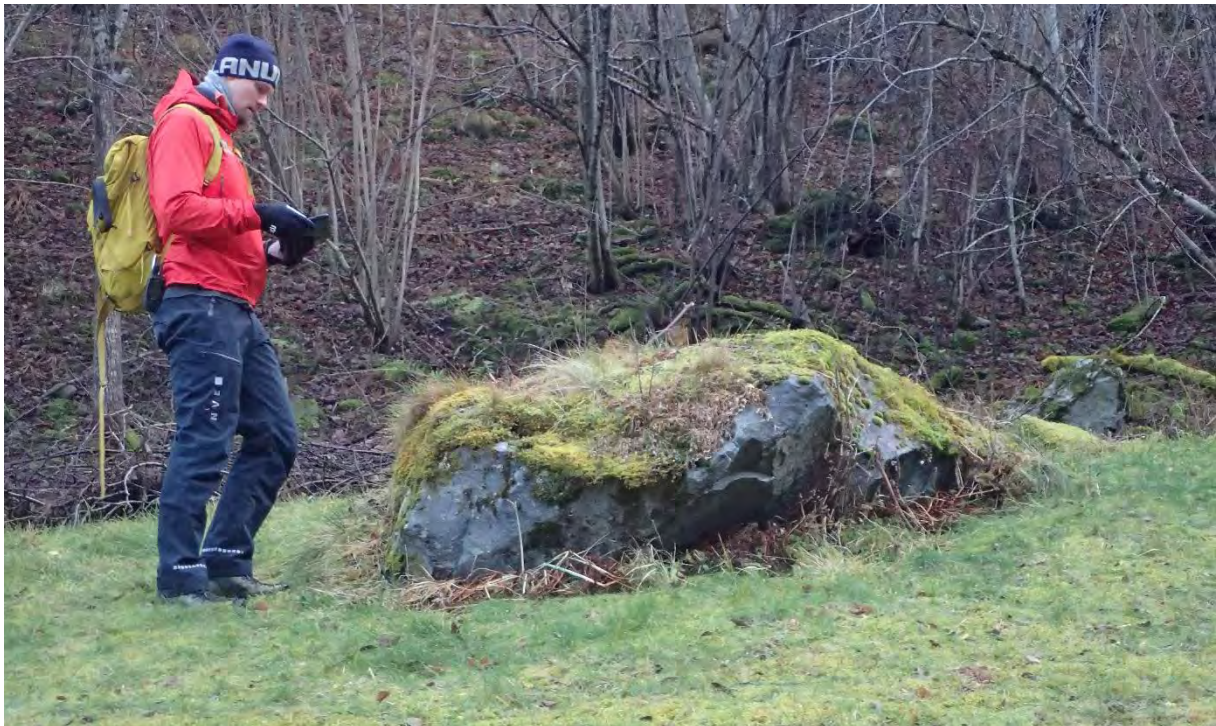
*Figur 16: Steinsprangblokka som kom ned en gang på 80-tallet. Blokken landet noen meter lenger bak, men ble senere flyttet dit den ligger nå.*

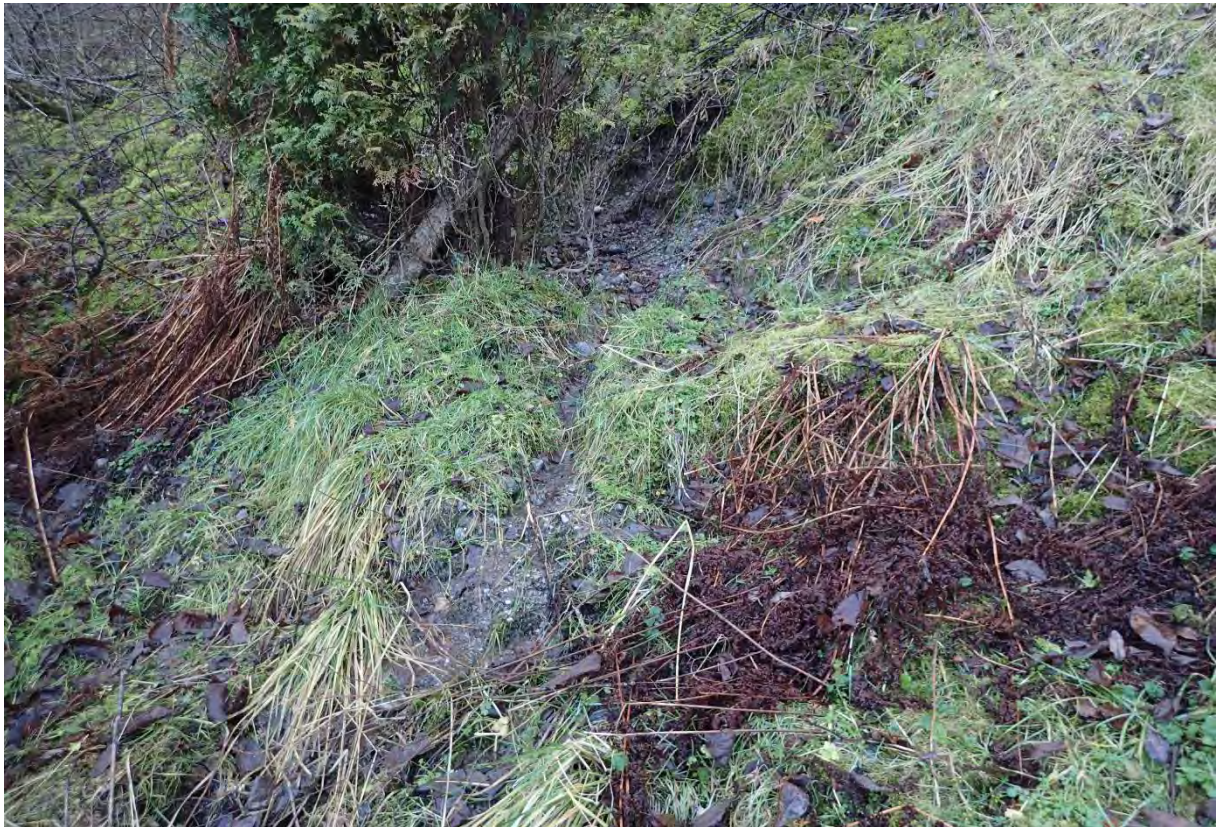
*Figur 17: Oppkomme og bevegelse i massene i nedre del av terrasseskråningen over bebyggelsen på Peøya.*

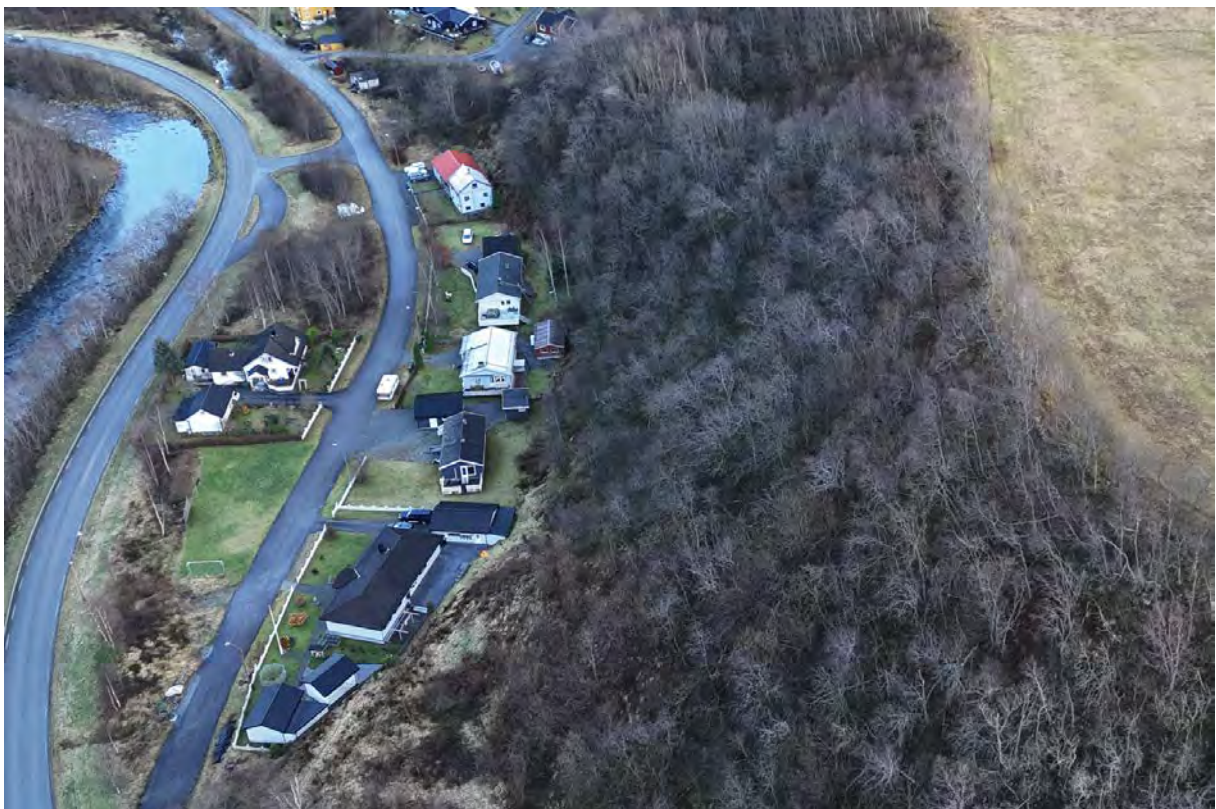
*Figur 18: Terrasseskråningen bakom bebyggelsen på Peøya.*

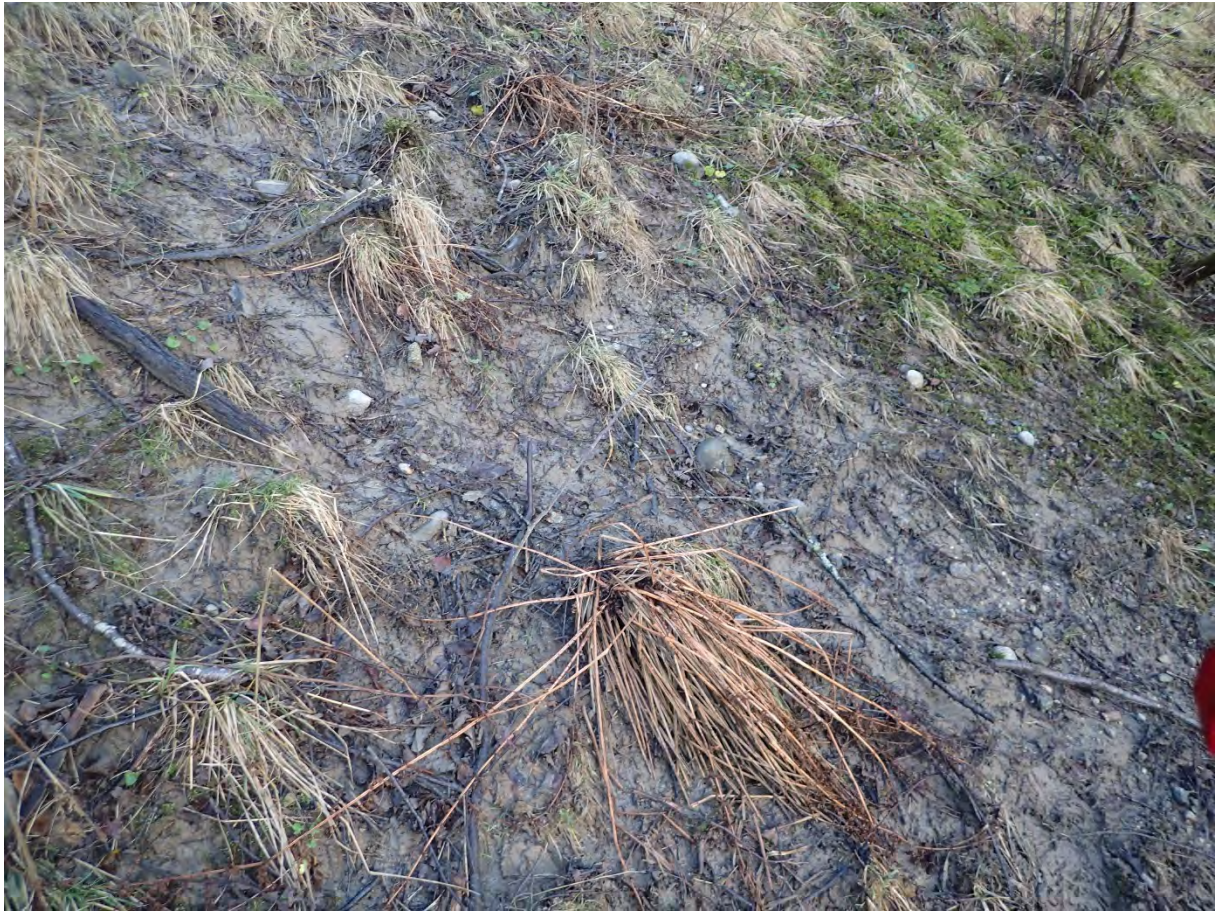
*Figur 19: Masser med en del finstoff i terrasseskråningen nord for Tredalsbotnen.*

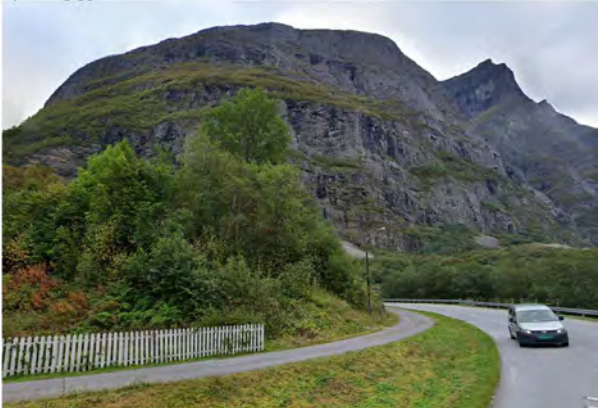
| Kapittel | Status | Kommentar Rambøll |
|---|---|---|
| 2.3.2 Vurdering av utløp | ANM | <p>Om skog og snøskredfare: Det er vurdert at skogen har betydning for skredfare, og det er ikke kartlagt noen faresone for dagens situasjon – kun for en situasjon uten skog. Selv om kronedekningen i NIBIO-kartet er høy ser vi at løvtrærne i skråningen er lave, og vi stiller spørsmål ved om dette kan hindre hendelser med en sannsynlighet lavere enn 1/100. Dette bør tydeliggjøres.</p> |

| Kapittel | Status | Kommentar Rambøll |
|---|---|---|
| | | Det er ikke bare kronedekning som må tas i betraktning i vurderingen. I NVE-veilederen står det at "verdiene for vernskog mot skred bør være minimum 50 prosent kronedekning i barskog og 80 prosent kronedekning for løvskog. Trærne bør også være minimum fem meter høye – eller minst dobbelt så høye som den ekstreme (maksimale) snødybden. De bør også ha minimum diameter i brysthøyde (DBH) på 12 cm." Derfor ber vi NVE om å inkludere mer informasjon om skogen for å underbygge konklusjonen om at det ikke er snøskredfare for dagens situasjon. |

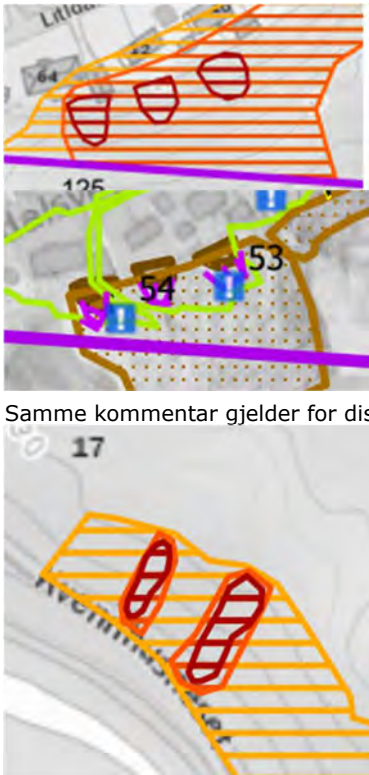
| Kapittel | Status | Kommentar Rambøll |
|---|---|---|
| 2.4.2 Vurdering av utløp | AV | <p>Ved Litldalsvegen 56-64 er det kartlagt tre faresoner med nominell årlig sannsynlighet større enn 1/100. Disse faresonene sammenfaller med tidligere hendelser. Hvorfor er det kun der det har skjedd tidligere hendelser at det er kartlagt faresoner? Mellom polygonene har skråningen mest sannsynlig de samme egenskapene og dermed samme sannsynlighet. Vi vurderer at faresonene her må revideres.</p> <p>Samme kommentar gjelder for disse:</p> |

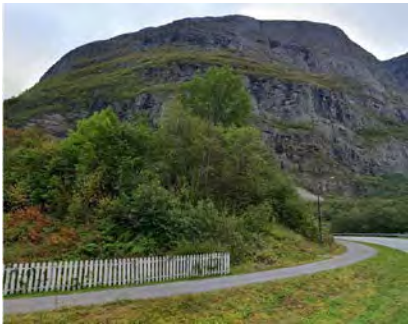
| 2.3.2 | Vurdering av utløp | ANM | <p>Om skog og snøskredfare: Det er vurdert at skogen har betydning for skredfaren, og det er ikke kartlagt noen faresone for dagens situasjon – kun for en situasjon uten skog. Selv om kronedekningen i NIBIO-kartet er høy ser vi at løvtrærne i skråningen er lave, og vi stiller spørsmål ved om dette kan hindre hendelser med en sannsynlighet lavere enn 1/100. Dette bør tydeliggjøres.</p> | <p>Pga. skogens utilgjengelighet har vi tatt utgangspunkt i skogdata. Snøskredfaren er i utgangspunktet lav, men i en situasjon uten skog så kan vi ikke utelukke at den blir noe høyere. Derfor markeres skogen å ha betydning for skredfaren.</p> |

| | | | Det er ikke bare kronedekning som må tas i betraktning i vurderingen. I NVE-veilederen står det at “verdiene for vernskog mot skred bør være minimum 50 prosent kronedekning i barskog og 80 prosent kronedekning for løvskog. Trærne bør også være minimum fem meter høye – eller minst dobbelt så høye som den ekstreme (maksimale) snødybden. De bør også ha minimum diameter i brysthøyde (DBH) på 12 cm.” Derfor ber vi NVE om å inkludere mer informasjon om skogen for å underbygge konklusjonen om at det ikke er snøskredfare for dagens situasjon. | |

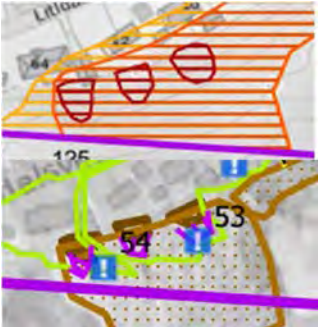
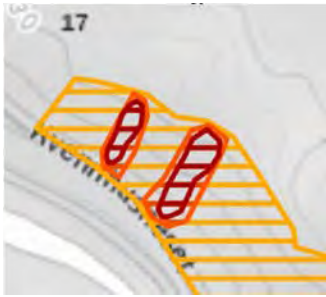
| 2.4.2 Vurdering av utløp | AV | <p>Ved Litldalsvegen 56–64 er det kartlagt tre faresoner med nominell årlig sannsynlighet større enn 1/100. Disse faresonene sammenfaller med tidligere hendelser. Hvorfor er det kun der det har skjedd tidligere hendelser at det er kartlagt faresoner? Mellom polygonene har skråningen mest sannsynlig de samme egenskapene og dermed samme sannsynlighet. Vi vurderer at faresonene her må revideres.</p> <p>Samme kommentar gjelder for disse:</p> | <p>Den generelle skredfaren i denne skråningen er ansett å ha en årlig sannsynlighet lik 1/1000. Der det allerede er pågående mindre utglidninger er denne lokalt forhøyet. Forklart tydeligere. Vi har justert disse faresonene til å være en sammenhengende 1/100-sone som dekker nedre del av skråningen.</p> <p>Her mener vi det ikke blir riktig å slå sammen, da faren er så tydelig knyttet til disse drensløpene. Ytterligere forklart i tekst.</p> |
