# Faresonekartlegging skred i bratt terreng

Skjervheim, Vanylven kommune

RAPPORT NR. 28 / 2026

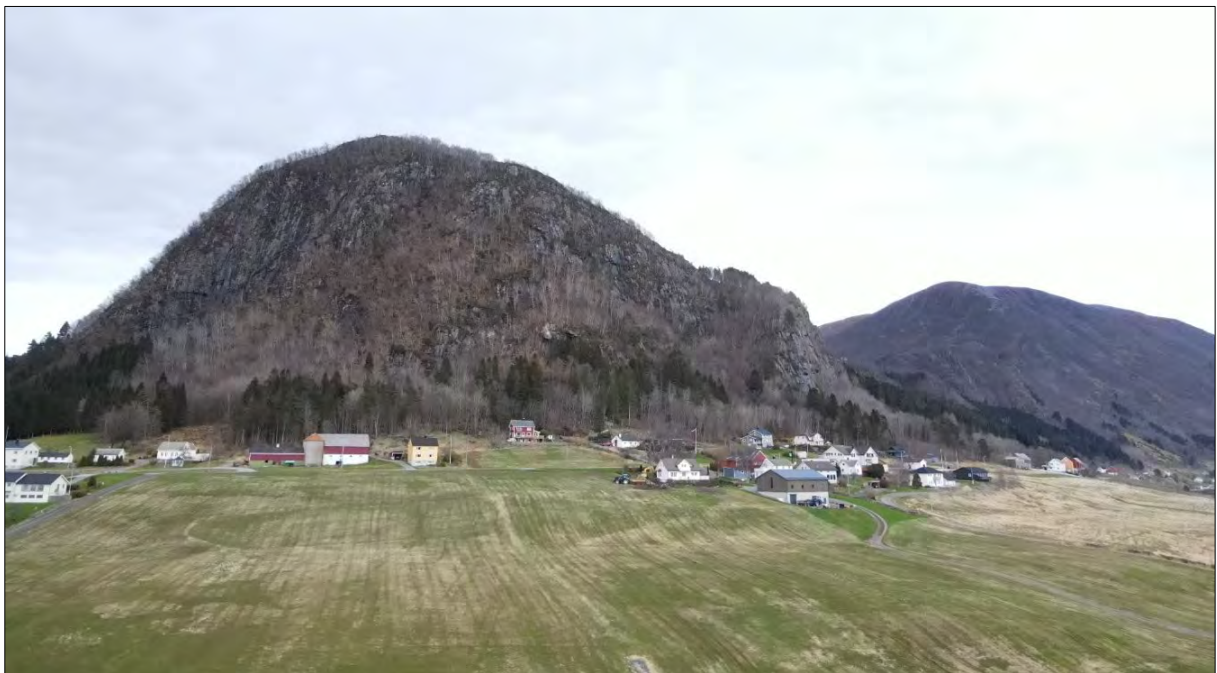
Figur 10 Tunheimstårnet sett mot øst.

Den vestlige og sørvestlige delen av Tunheimshornet er en vertikal klippe, preget av mekanisk forvitring og med synlig vegetasjon på hylleformasjoner i form av treer, torv og busk. Høyden på klippen varierer mellom 25-125 m og har en varierende helning på 45-90°. Sprekkesettet varierer med folding i gneissen, men det er potensiale for at både store, og små blokker løsner og får fritt fall. Avsetningene under klippen var enten kvadratisk eller rektangulære (0,5-1 x 0,4 x 0,4m). Blokkene løses ut ved toppling eller glidning. Stedvis fremstår klippen som kompakt med fast fjell og mindre oppsprekning, deler blir brukt til etablert sportsklatring. Noen steinsprang av nyere dato er avsatt direkte nedenfor klippen, og den store ruheten i terrenget kan ha bidratt til reduserte utløp, se Vedlegg A Figur 5. To svært store blokker ble observert i utkant av uren i nærheten av boligene, se Vedlegg A Figur 1. Løsnesannsynligheten for at blokker med skadepotensial når inn i kartleggingsområdet fra denne klippen er vurdert større enn 1/100.

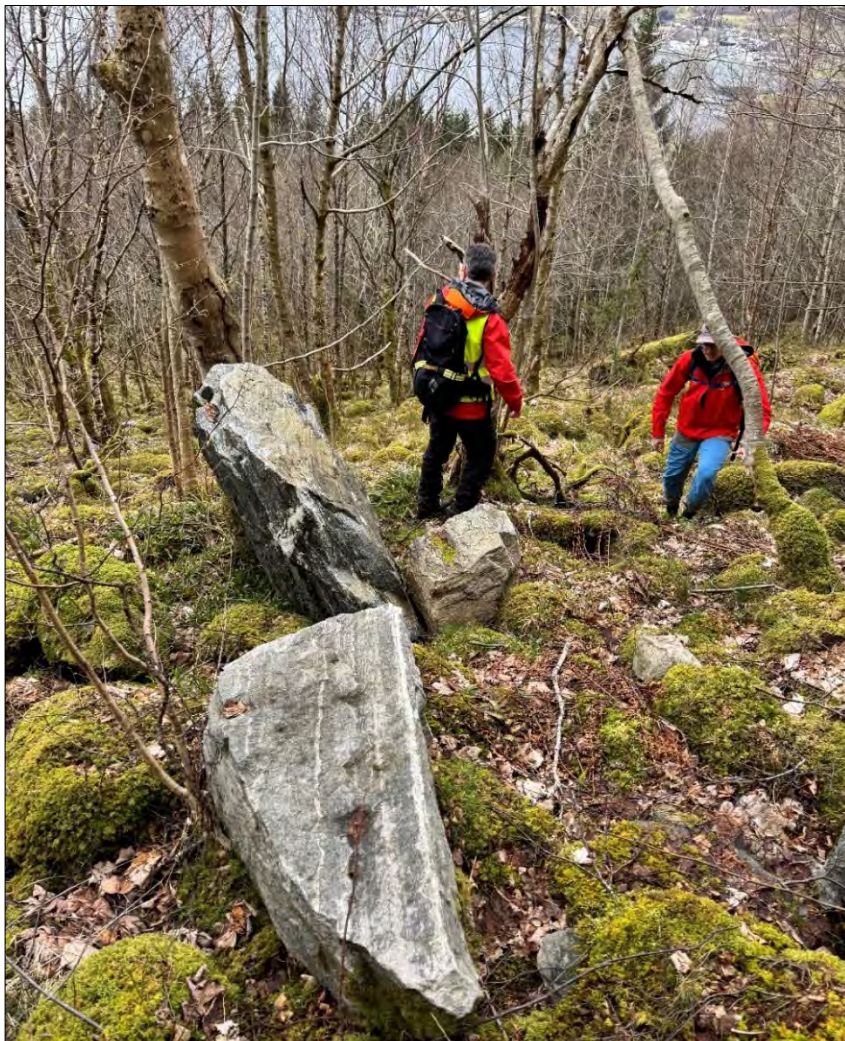
Figur 11 Blokker nedenfor vestlig side av Tunheimstårnet

Vest og sydvest ved Tunheimstårnet har berget falt ut i store blokker, hvor de største er ca.  $4 \text{ m}^3$ . Utløp for faresonene er vurdert ut fra observasjoner av ur og antatte skredblokker i terrenget under skrenten, og terrengets helning og beskaffenhet. De fleste blokkene stopper rett under klippeformasjonen hvor dagens ur ligger, men noen større uteliggere har stoppet nærmere boliger, se også Figur 12. Dette gir faresone med årlig nominell skredsannsynlighet større enn  $1/100$ . Grunnet dyrket mark og stedvis synlige eldre steingjerden antas det at blokker er ryddet bort på dyrket mark, faresone med årlig nominell skredsannsynlighet større enn  $1/1000$  er dermed fastsatt i ytterkant av synlige observasjoner og ved å støtte seg til modelleringsresultat og helning på terreng. Faresone med årlig nominell skredsannsynlighet større enn  $1/5000$  er i den nordre delen av kartleggingsområdet stor grad fastsatt med hjelp av modellering da synlige blokker mangler. Sør i kartleggingsområdet ble det observert blokker med utløp som kan tilsvare svært sjeldne hendelser, det var derimot vanskelig å bestemme hvilken prosess som har avsatt disse. Størrelsen på

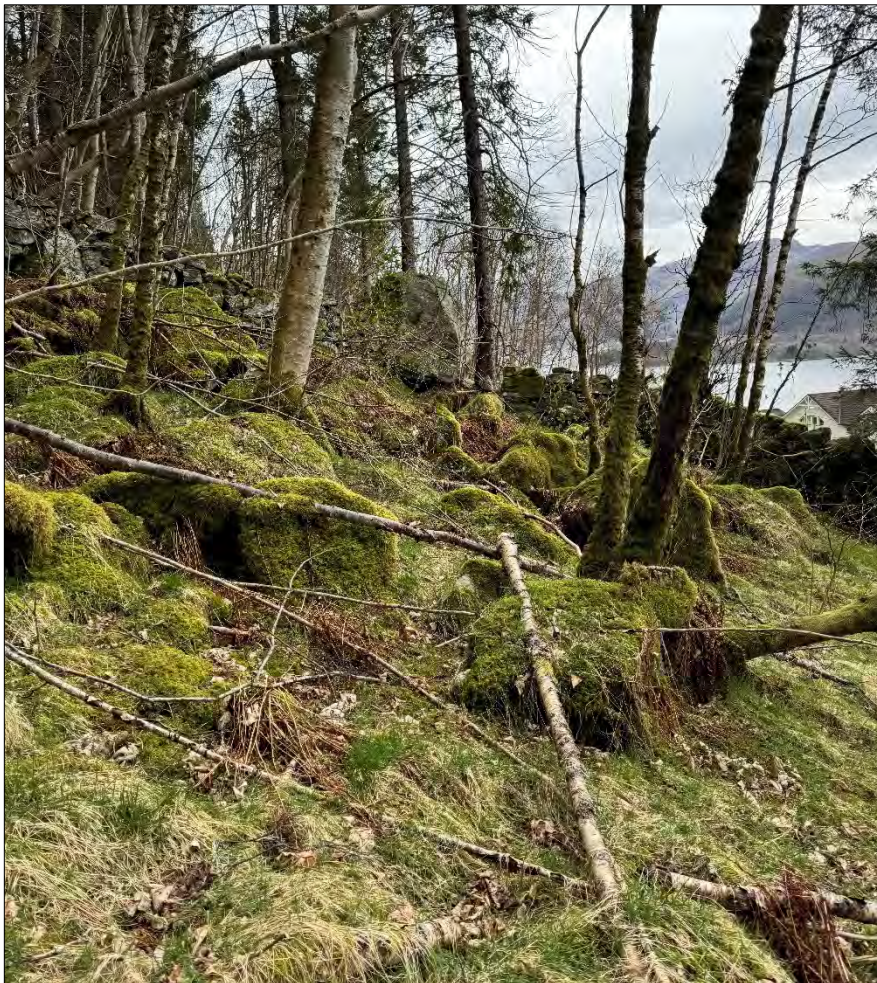
*Figur 12 Større blokker i utkanten av ur, i nærheten av boliger nedenfor den sydvestvendte veggen i Tunheimstårnet.*

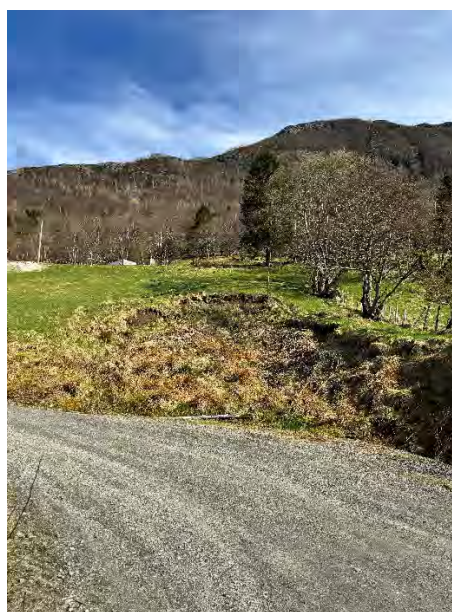
Figur 15: Utglidning under Vanylvsvegen 1558 som skjedde mellom juli 2007 (bilde til venstre) og juni 2012 (bilde i midten).

Til høyre under feltbafaring

Nedenfor fjellskråningen til Ringefjellshornet, i høyde med boligområdet, kan det også oppstå lokale utglidninger, hovedsakelig der terrenget er endret. Eksempel på dette er etablering av adkomstvei som ved Vanylvsvegen 1558 (Figur 14). På grunn av den svake hellingen har disse et begrenset skadepotensial og faresoner er ikke vurdert videre.

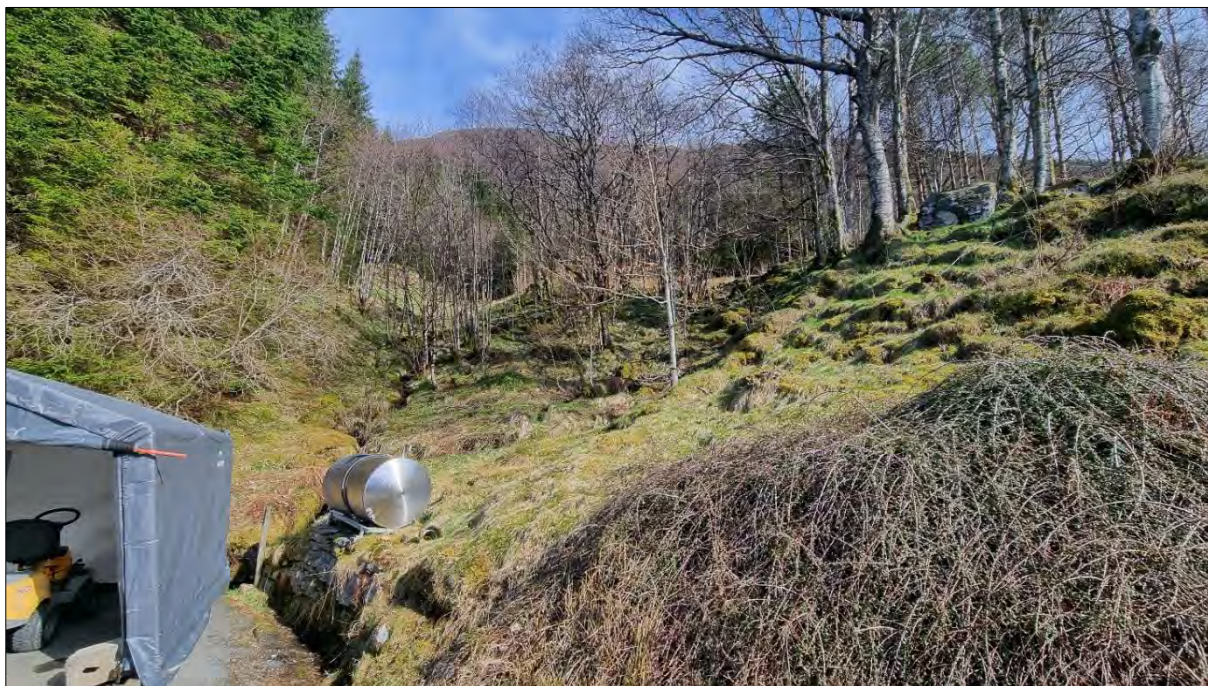
*Figur 17 Forsenkning over Vanylsvegen 1588 følges ned til adkomstveien til huset. Denne var tørr under befaring, men viser tydelige tegn for vannføring. Lengre opp i denne forsenkningen er det definert et løsneområde for flomskred (FLOM-02)*

Under Ringefjellshornet, mot nordvest finnes det to forsenkninger. Den som er lengst mot nordvest går ned til ca. 100 moh. før den går over til en skredvifte. Den andre er ravinert til ca. 23 moh. mens menneskelige inngrep gjør det umulig å følge den lengre ned (Figur 18). Begge to var tørre under feltbefaring. I disse to forsenkninger har vi definert løsneområder for flomskred (FLOM-01 og FLOM-02), der vi vurderer at løsnesannsynlighet er over 1/5000, men under 1/1000.

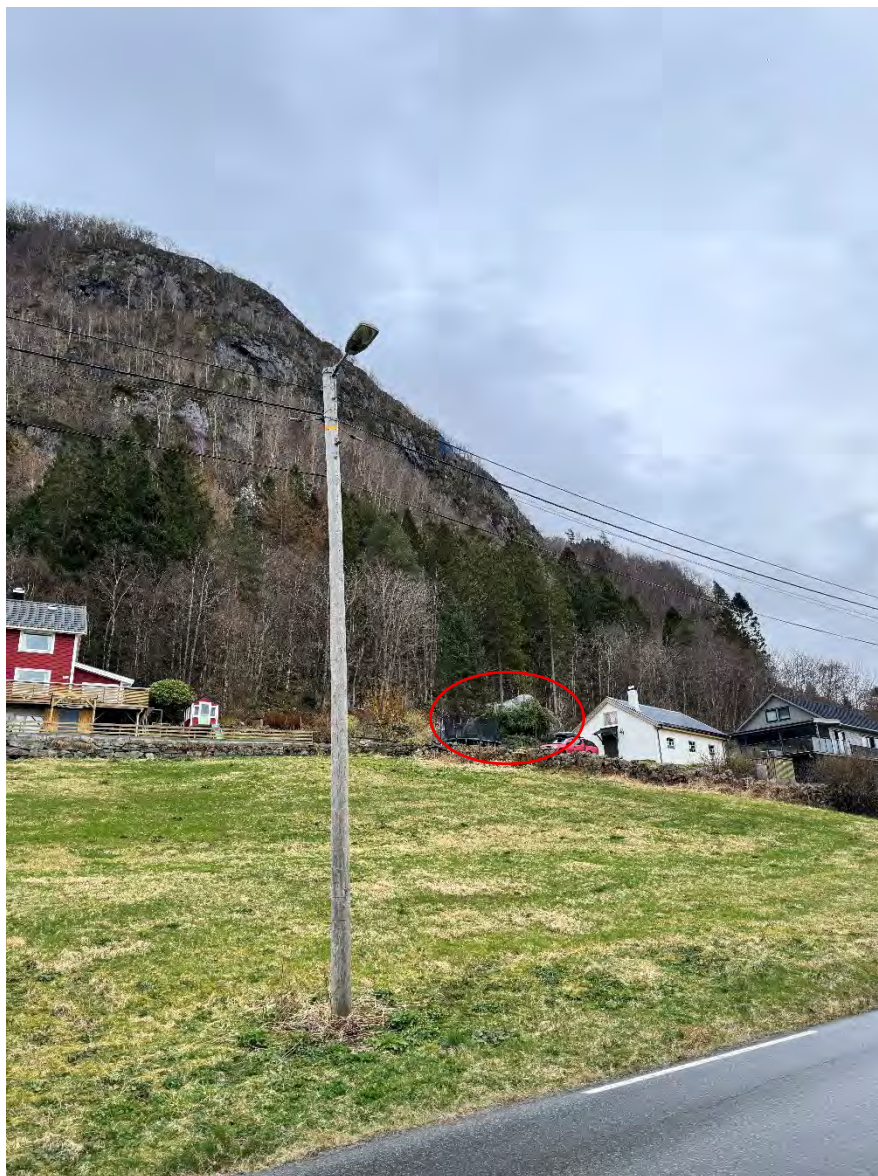
Figur 1: Tunheimstårnet, store blokker nært boliger, markert med rød ring

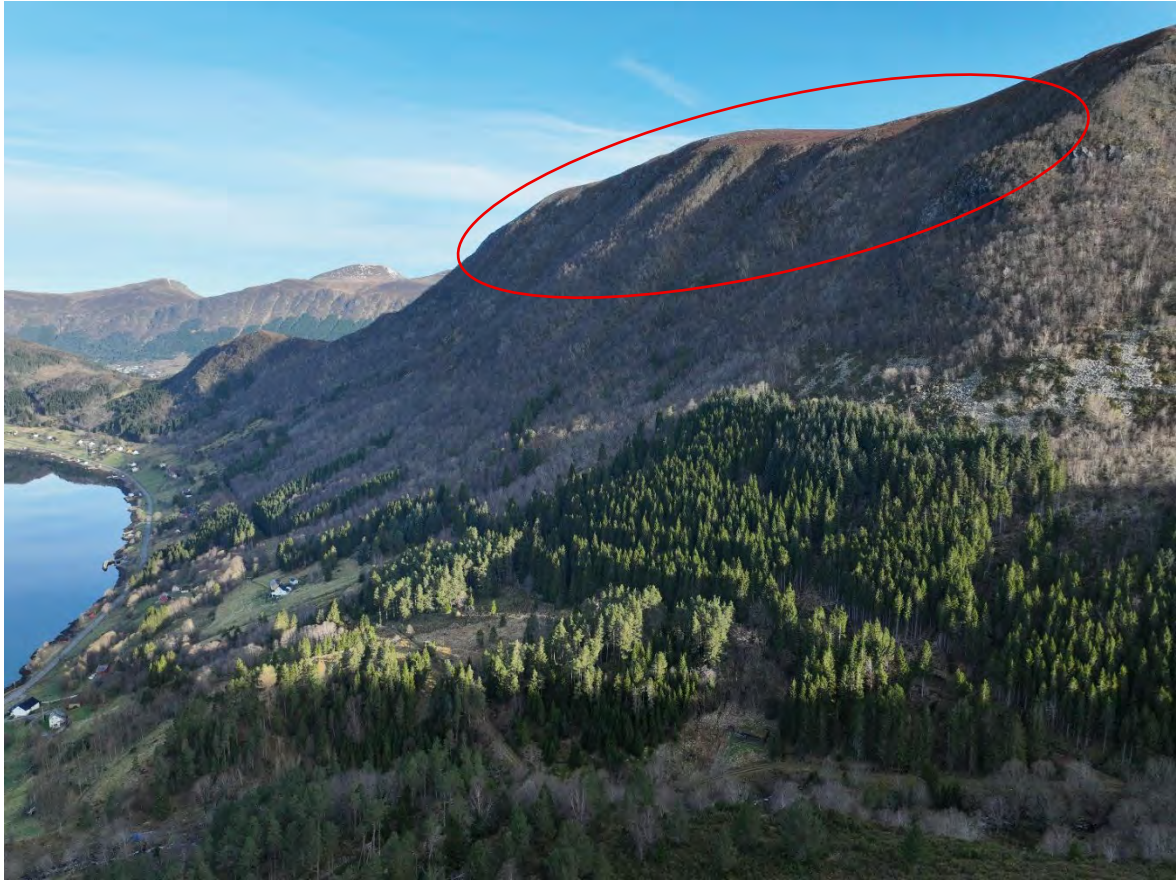
*Figur 2: Bilde tatt mot nord fra Skjervheimdalen, viser Ringefjellshornet nærmest.*

Skyggerelieff kart viser tydelige spor etter snøskred og andre skredprosesser i fjellsiden under Ringefjellshornet. Det er avsetninger i vifteform ned til ca 40 moh, men siden de fleste bosetninger og dyrket mark er i dette området, antas det at skredavsetninger er blitt til dels ryddet og jevnet. Synlige historiske avsetninger representerer rester av skredaktivitet som kan ha vært mye større under helt andre klima- og vegetasjonsforhold enn det vi ser i dag. Mangel på historikk og spor etter snøskred i nyere tid tyder likevel på at det er svært sjeldent større skred har løsnet og gått helt til fjorden i «manns minne», det vil si de siste 70-90 årene. På befaring ble det ikke observert ferske spor etter snøskred, heller ikke på dronefotografi eller fra satellittbilder.

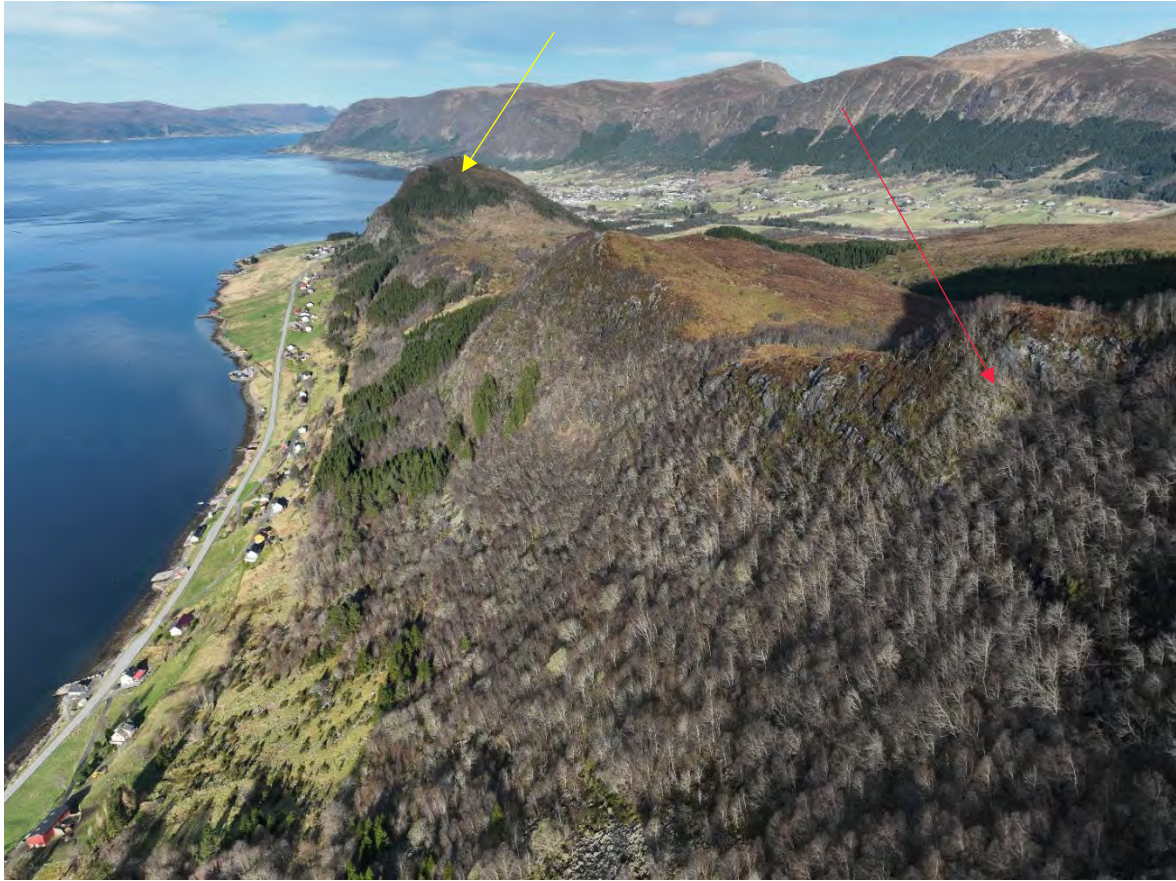
*Figur 3: Litlberget (rød pil) sett nordover mot Tunheimstårnet (gul pil)*

Under Storenausa og Litleberget er terrenget bratt  $>50^\circ$  og det er ingen skålformasjoner som samler snø, det er ikke identifisert spor eller avsetninger som kan stamme fra snøskred. Løsneområdet er lavt i høyden i fjellsiden og er dekket av enten produktiv granskog, eller voksen løvskog som er tilstrekkelig stor for å hindre utløsning av snøskred. Løsnessannsynligheten for snøskred som kan gi skader i kartleggingsområder vurdert å være mindre enn 1/5000.

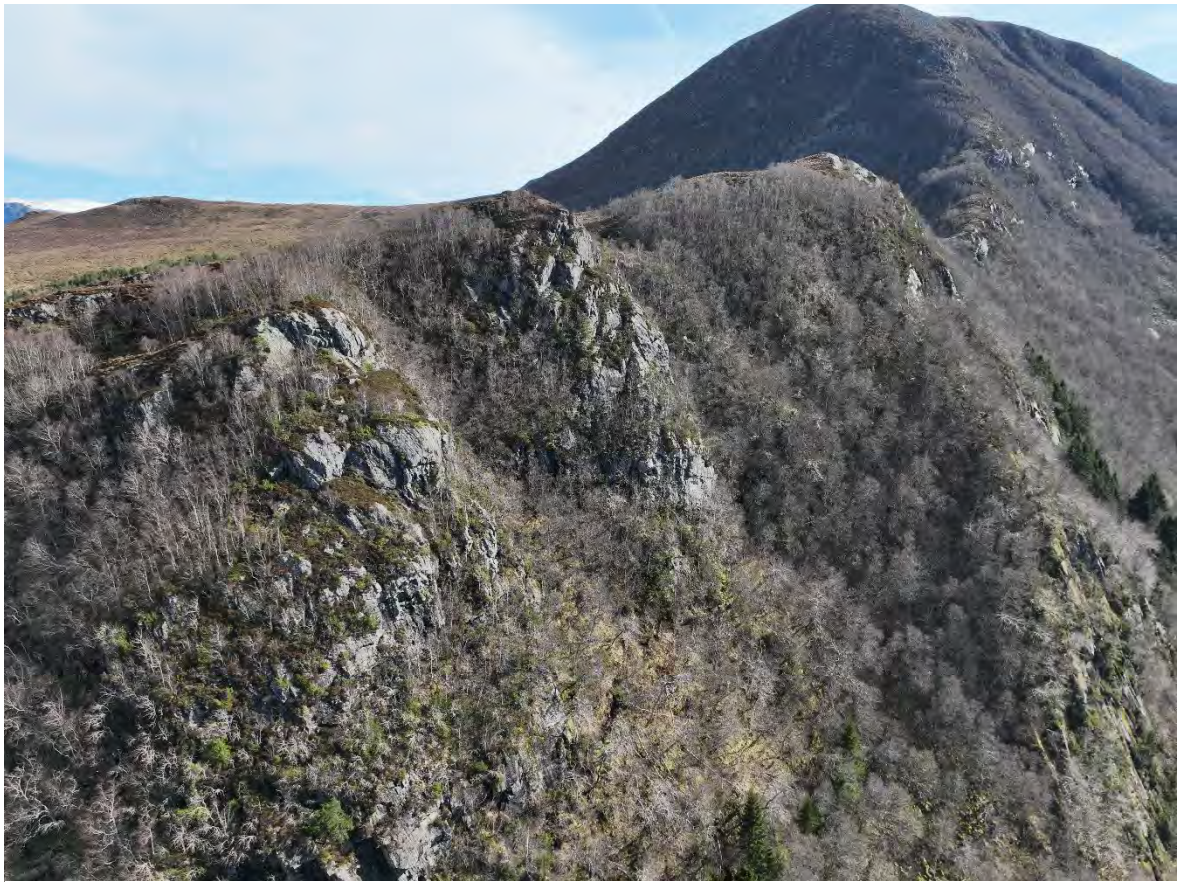
*Figur 4: Litlberget sett mot sørøst*

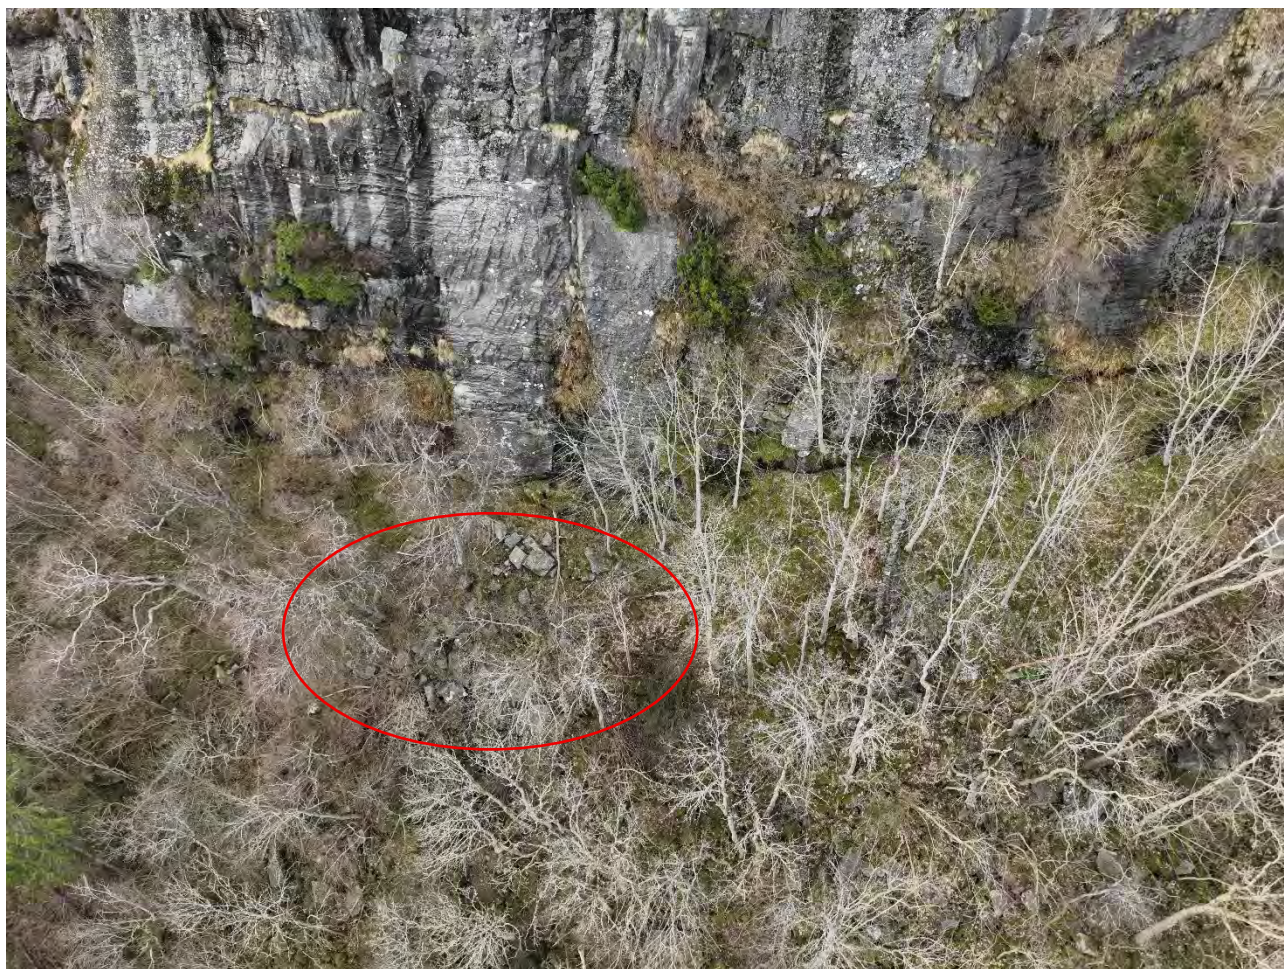
*Figur 5: Steinsprangavsetninger med svært kort utløp*

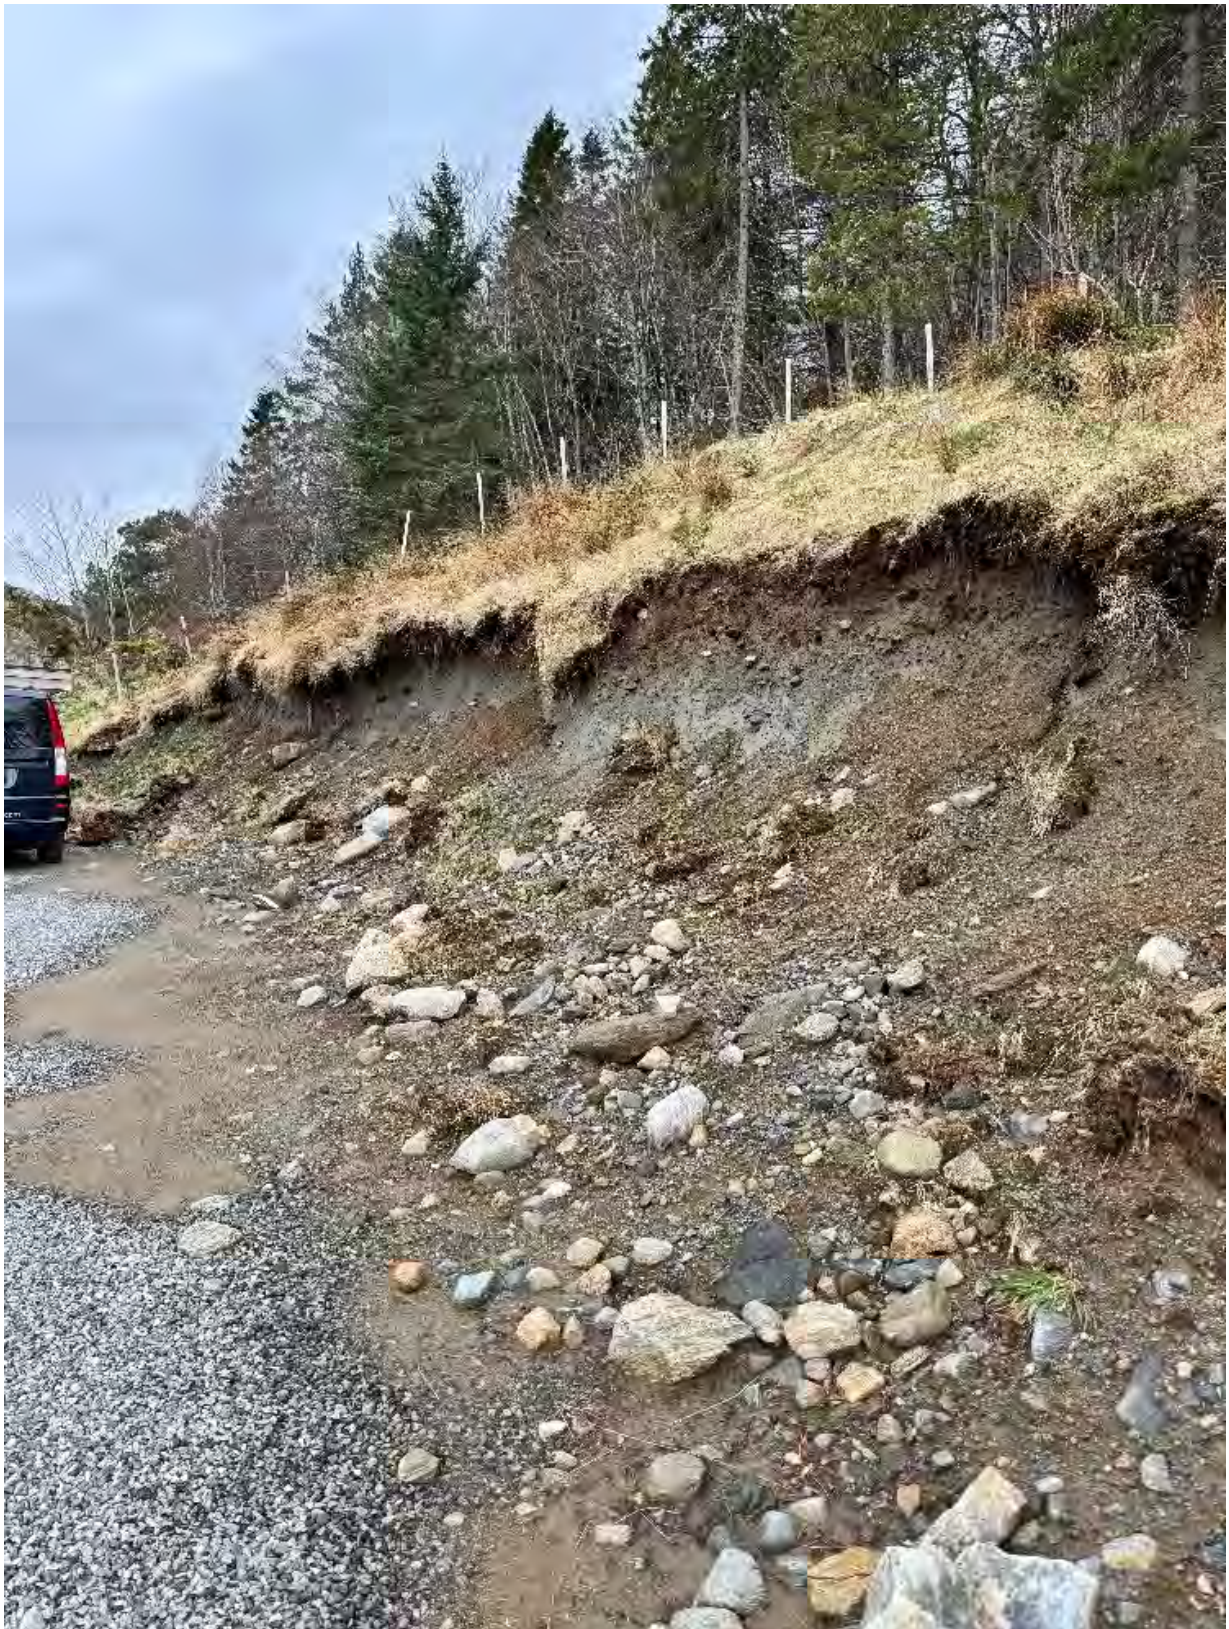
*Figur 6: Skjæring i morene over Vanylvsvegen 1358. Matriksen er finkornet.*

lite sannsynlig for et jordskred å løsne og utvikle seg til et skadelig skred. Derfor vurderer vi at løsnessannsynlighet er under  $1/5000$ . Løsmassene i nedre delen består av finkornet morene med blokker fra noen centimeter til ca. 20 cm diameter og kunne observeres i skjæringen over Vanylvsvegen 1358 (Vedlegg A, Figur 6).

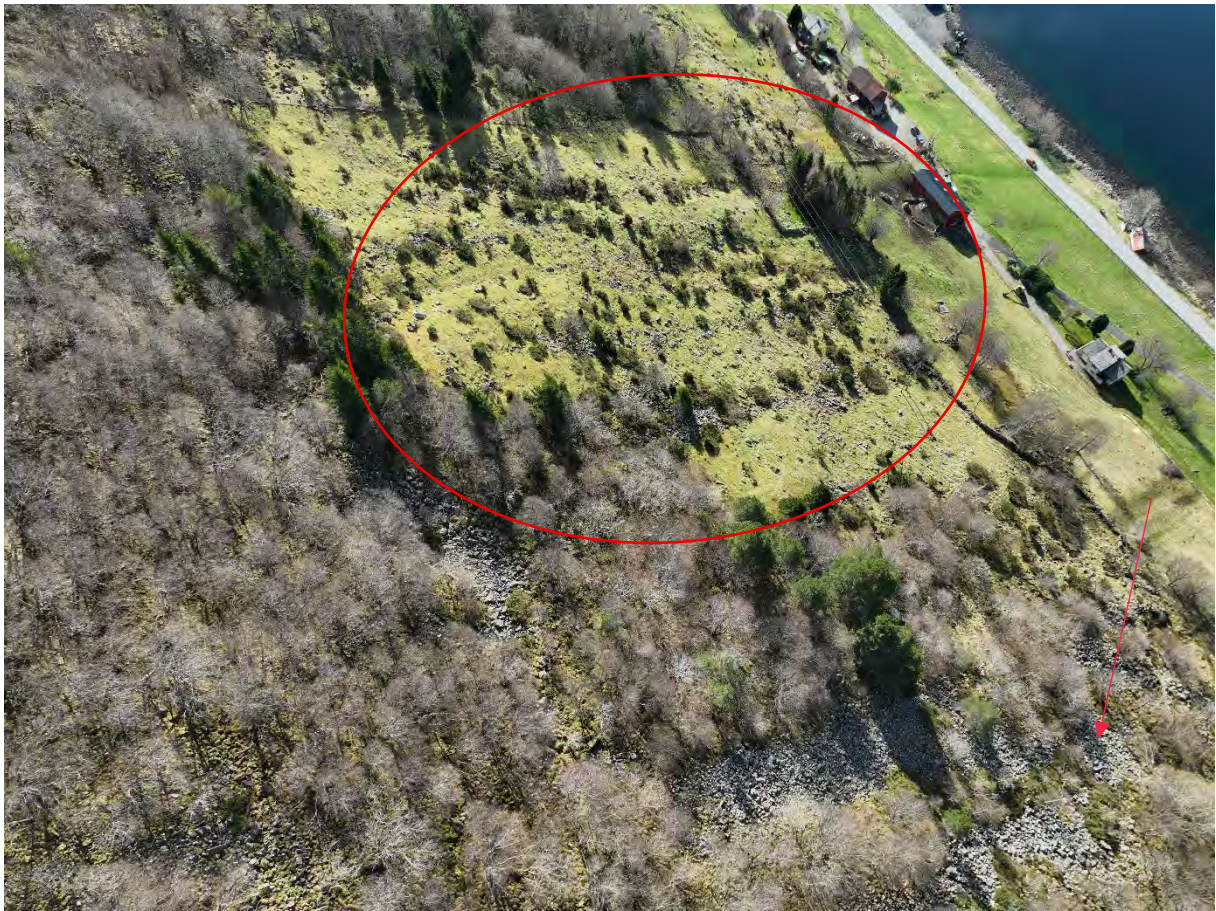
*Figur 7: Område under løснеområde for jordskred JORD-05 viser tydelige lever (rød ring). I hjørne ned til høyre finnes det en ur som trolig stammer fra en fossil steinbre (rød pil)*

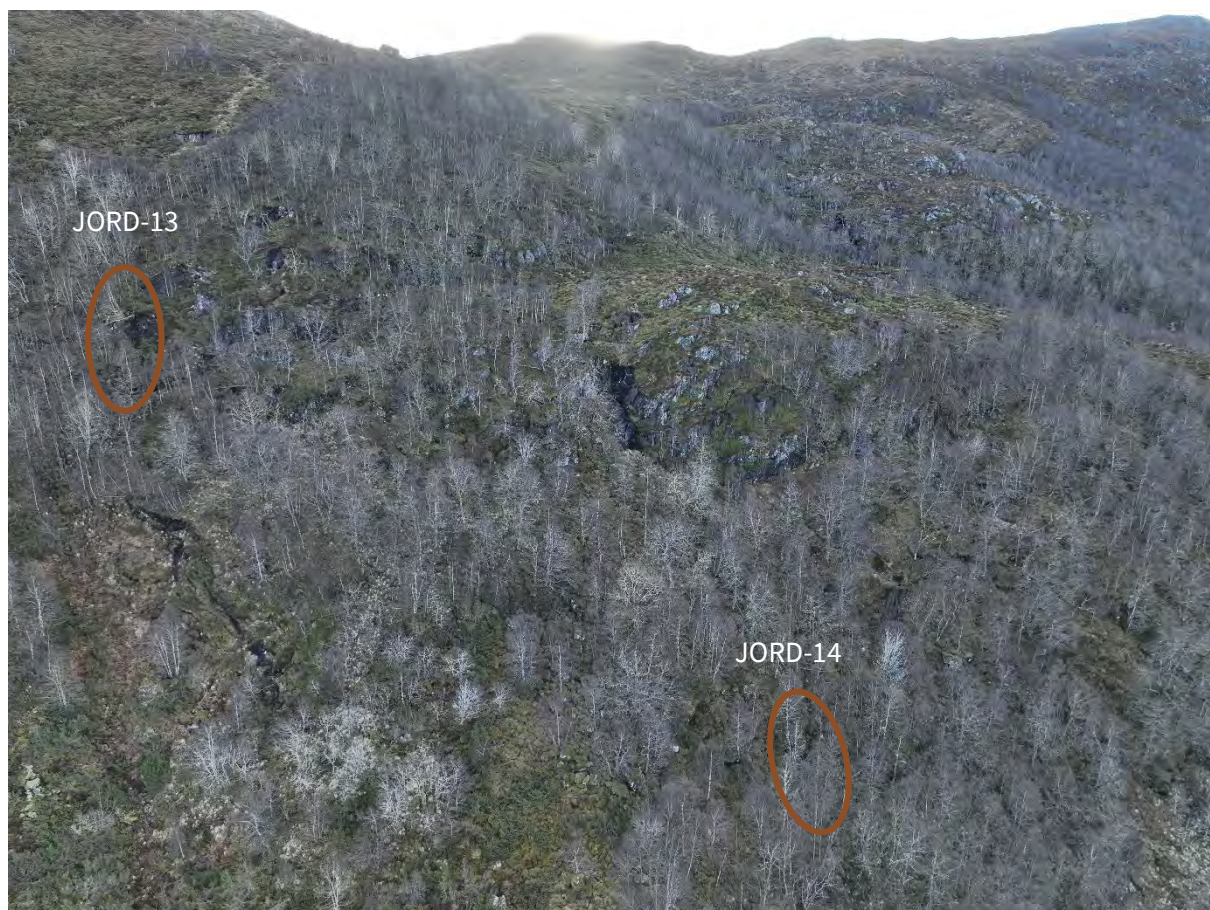
*Figur 8: Løsneområder for jordskred i Skjervheim*

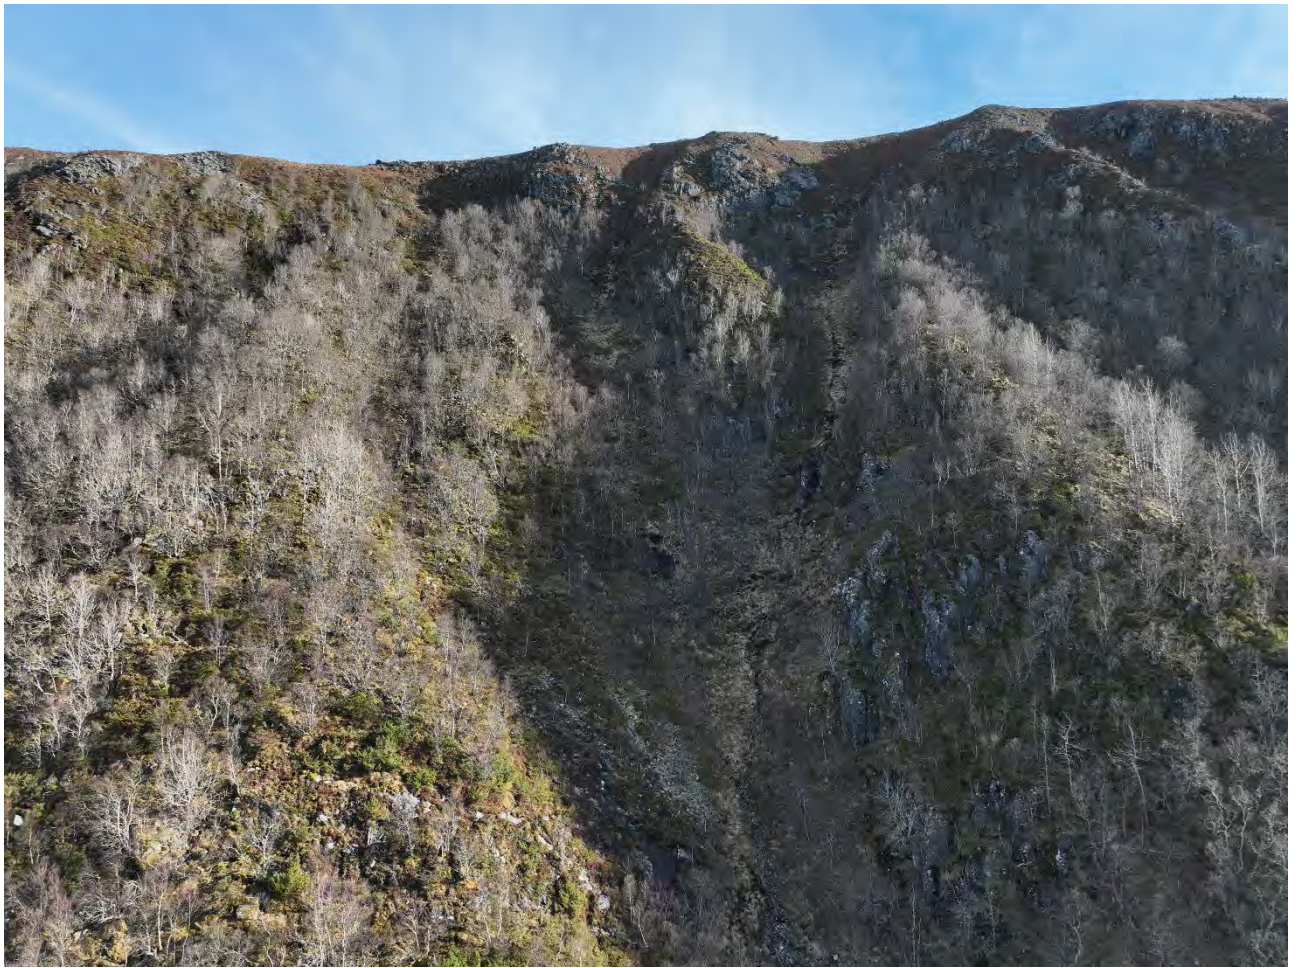
*Figur 10: Løsenområde for flomskred FLOM-03 og snøskred under Ringefjellshornet*

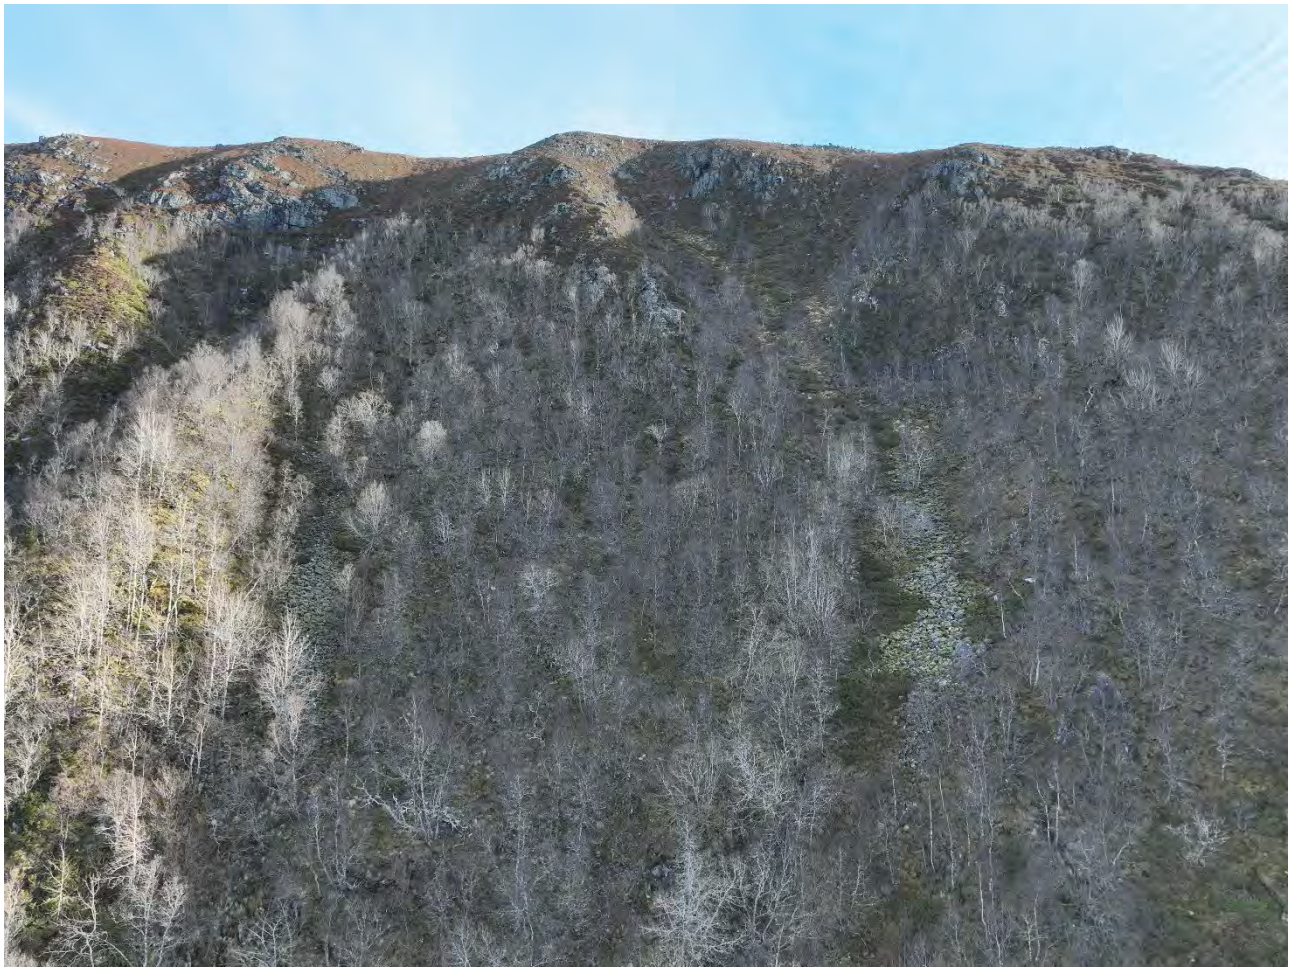
*Figur 11: Løsenområde for flomskred FLOM-03 (til venstre) og FLOM-04, med urformasjon, også løsneområde for snøskred. Ringefjellshornet.*

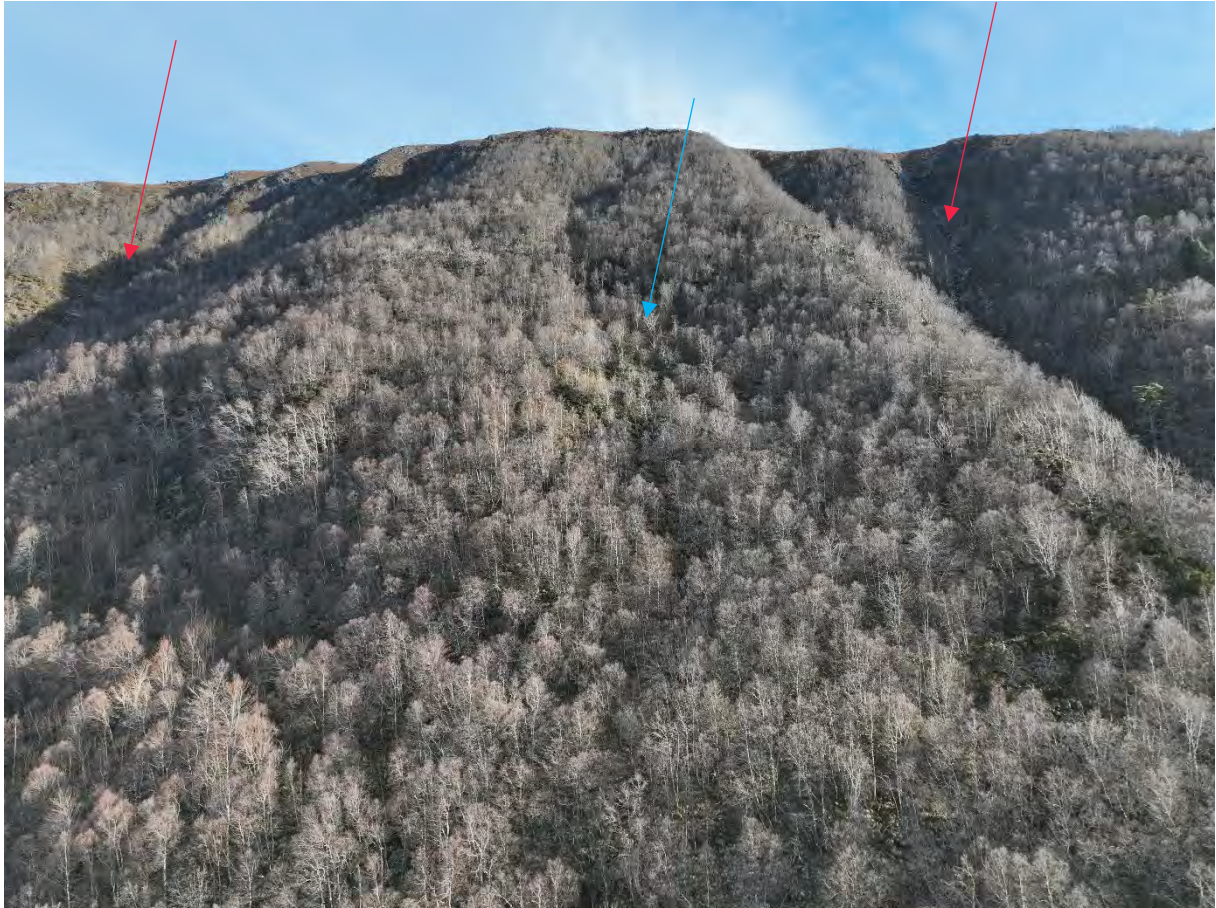
*Figur 12: Løsenområde for flomskred FLOM-05 (i midten, blå pil) og snøskred til høyre og venstre (rød pil). Ringefjellshornet.*

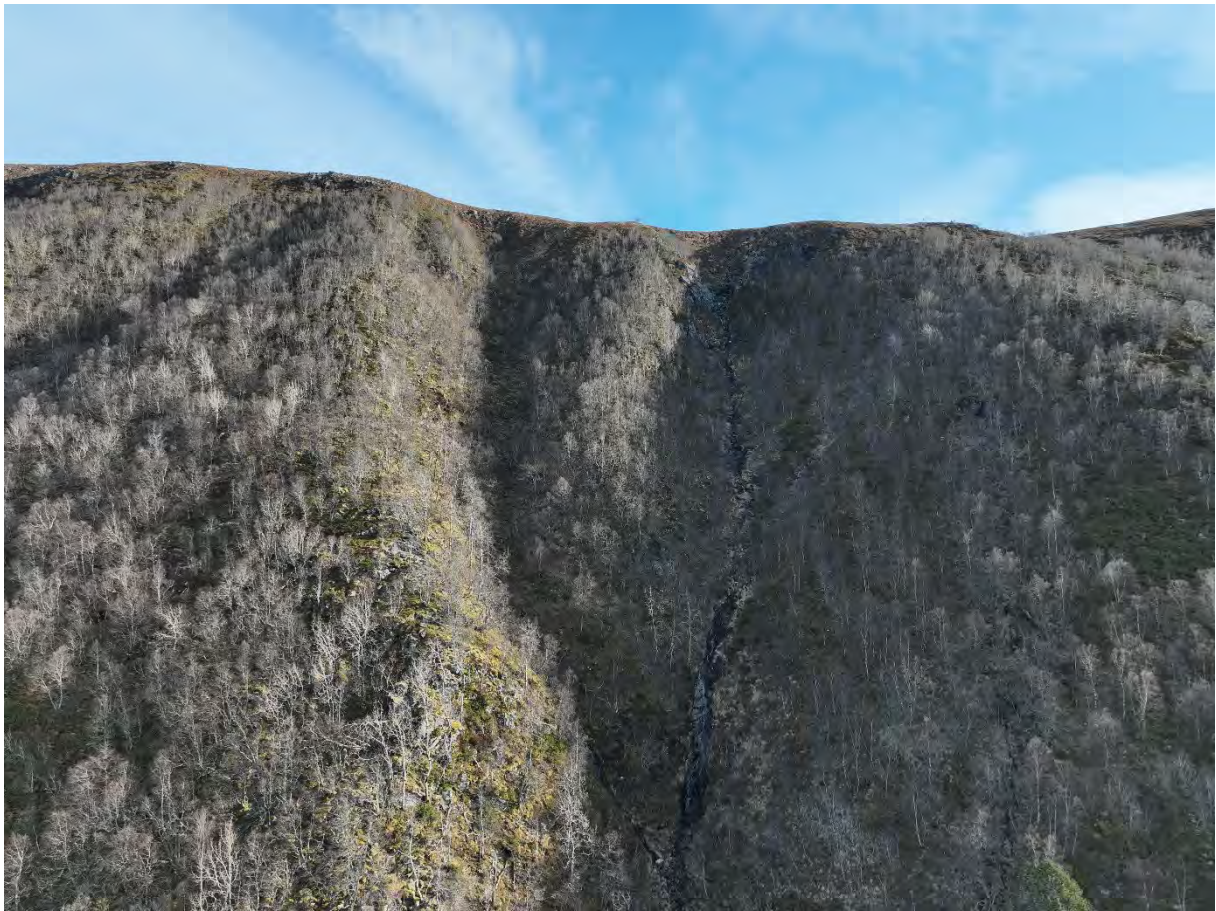
*Figur 13: Løsenområde for flomskred FLOM-06, og snøskred, Ringefjellshornet.*

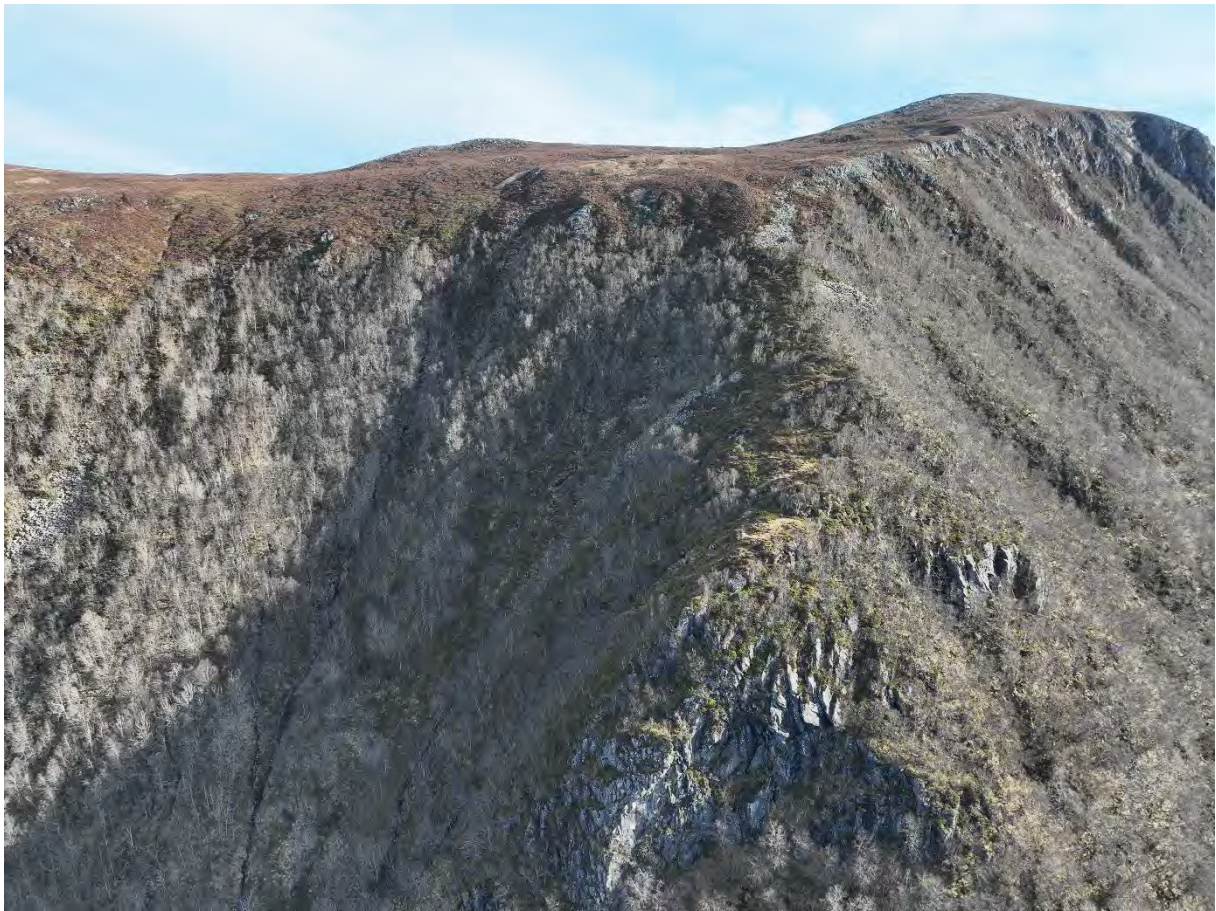
*Figur 14: Løsenområde for flomskred FLOM-07, og snøskred lengst sør på Ringfjellshornet*

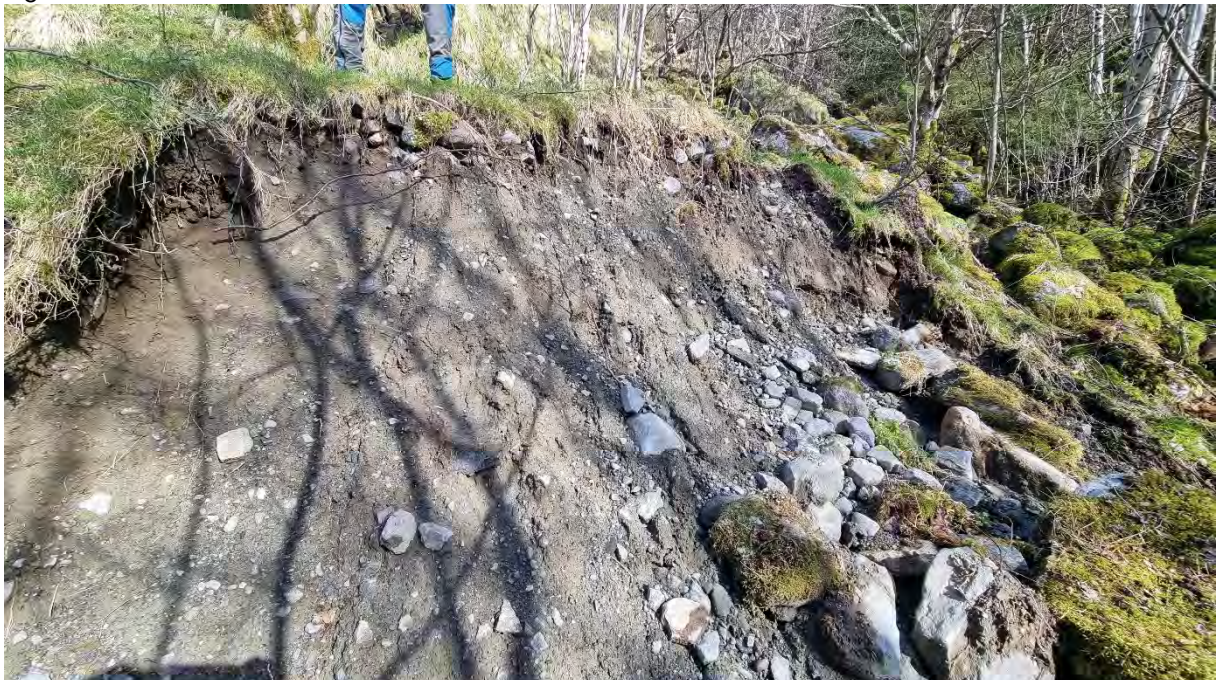
*Figur 16: Tilgjengelige løsmasser i løp til FLOM-07, noe over kartleggingsområdet*
