## Tunna flomverk ovenfor Riksvegen (VV 6354), Tynset kommune

Status og vurdering av behovet for oppgradering

# Tunna ovf. Riksvegen flomverk (VV 6354), Tynset kommune

DOKUMENTKODE: 130615-RiEn-RAP-035

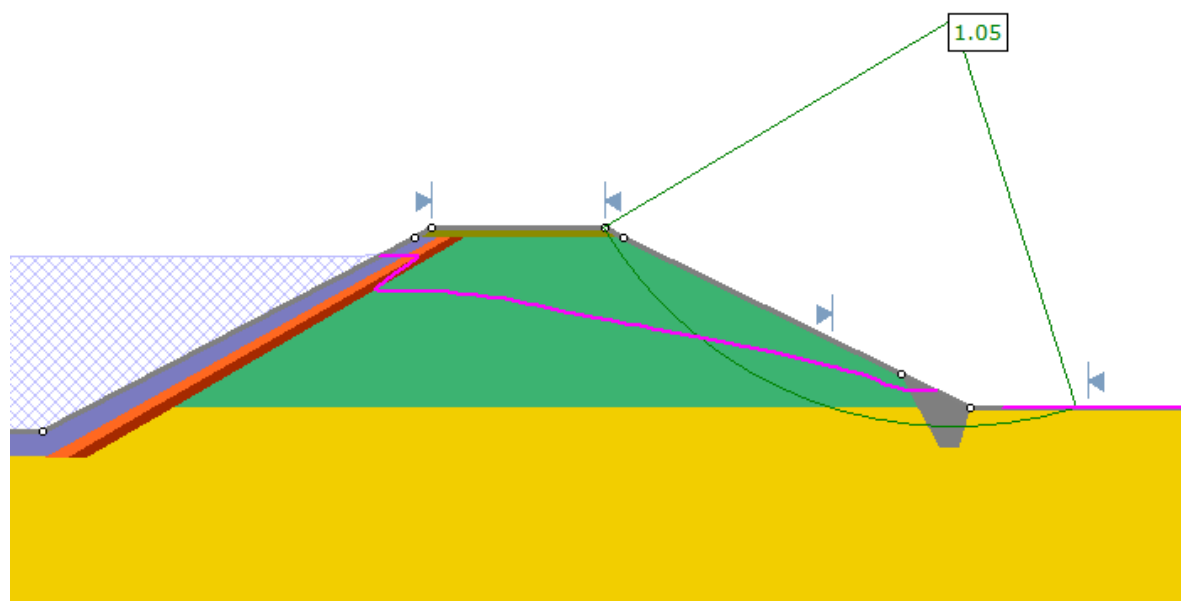
Figur 3: Stasjonært tilstand - Luftside

Sikkerhetsfaktoren under stasjonært tilstand er 1,3. Det betegner imidlertid verste tilfelle for flomverkets luftside. Sikkerhetsfaktoren er påvirket av fyllingens friksjonsvinkel, helning og soneinndeling (permeabilitetsforskjell mellom tetning, fyllmateriale og drenasjegrøft). En større forskjell mellom permeabiliteten fra vannside til luftside vil øke sikkerhetsfaktoren og omvendt. Permeabiliteten og tykkelsen av soner benyttet i analysen er på den konservative siden. Dette fører til at porevannstrykket er relativt høyt i flomverket, som vist på figuren nedenfor.

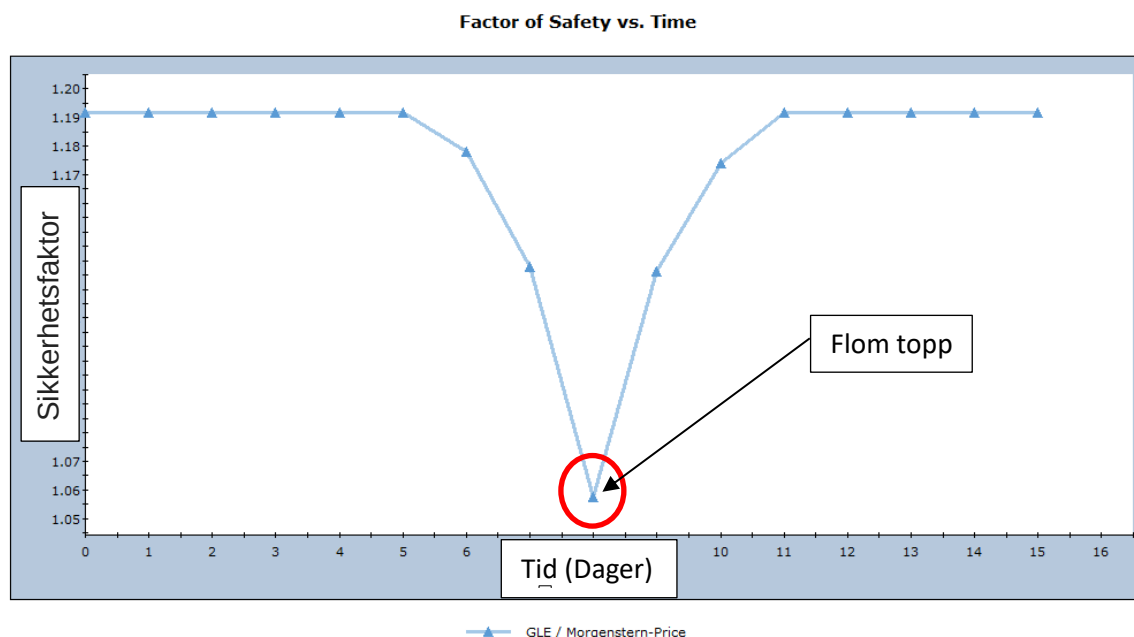
Figur 4: «Transient analysis» luftside, sikkerhetsfaktor mot tid (ugunstigste situasjon markert med en rød sirkel)

Analysen viser at sikkerhetsfaktoren er minst ved flomtoppen. Under normal vannføring i elva er sikkerhetsfaktoren ca. 1,5 og faller til 1,3 ved flomtoppen og går deretter tilbake til 1,5 når flommen passerer. Den laveste sikkerhetsfaktoren er lik analysen for stasjonært tilstand. En tykkere tetning eller mindre permeabel tetning vil bety at faktorsikkerheten faller mindre under flommen, da poretrykklinjen i flomverket vil ligge lavere.

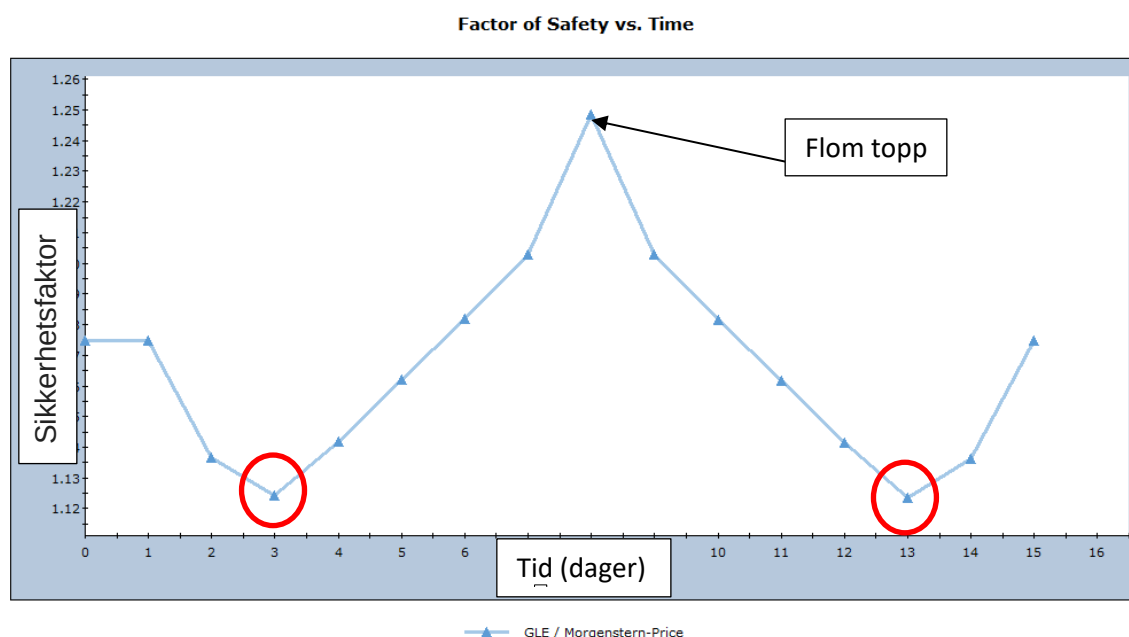
Figur 5: «Transient analysis» vannside, sikkerhetsfaktor mot tid (ugunstigste situasjoner markert med en rød sirkel)

Sikkerhetsfaktoren på vannsiden er lavest under flomstart (3 dager) og i løpet av flommens slutt (13 dager). Dette skyldes at effekten av økt poretrykk i de nedre delene av flomverket er mer destabiliserende enn den stabiliserende effekten av vannet. Når vannstanden øker vil den stabiliserende effekten av vannet øke og sikkerhetsfaktoren vil også øke (se dag 8).

Det vil med andre ord ikke oppstå en situasjon der man har høyt poretrykk i fyllingen uten en stabiliserende effekt fra høy vannstand; et scenario som er vanlig ved rask nedtapping ved fyllingsdammer. Hvis permeabiliteten skulle være mindre eller høyere, ville sikkerhetsfaktoren ikke bli påvirket så lenge hastigheten på vannstandsendingene og vannstandsstigningen er lik.

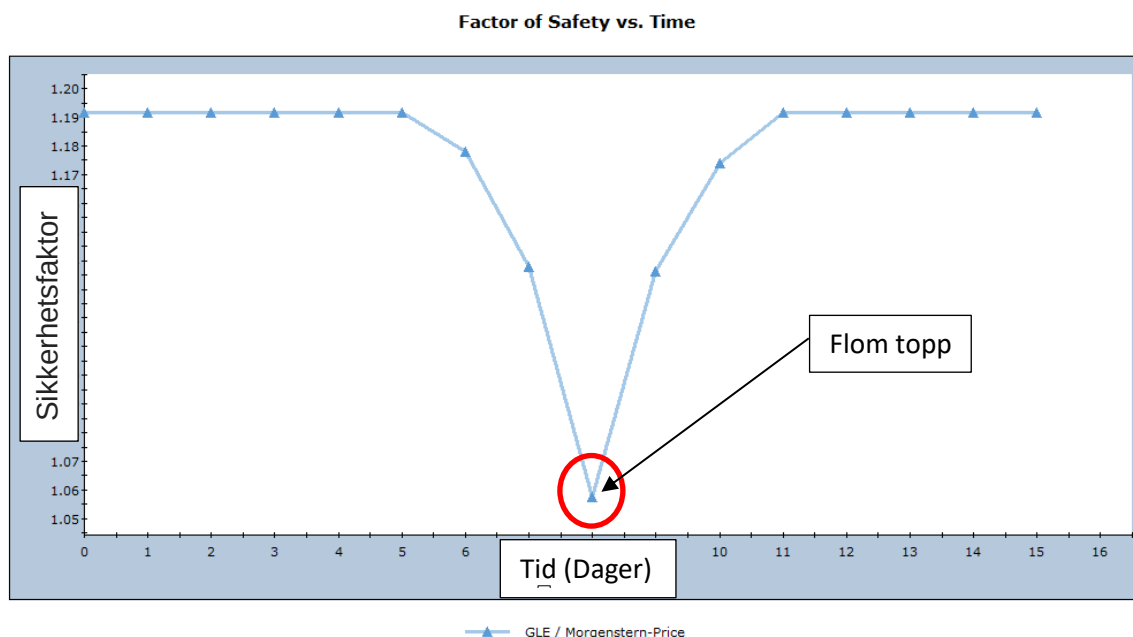
Figur 4: «Transient analysis» luftside, sikkerhetsfaktor mot tid (ugunstigste situasjon markert med en rød sirkel)

Analysen viser at sikkerhetsfaktoren er minst ved flomtoppen. Under normal vannføring i elva er sikkerhetsfaktoren ca. 1,5 og faller til 1,3 ved flomtoppen og går deretter tilbake til 1,5 når flommen passerer. Den laveste sikkerhetsfaktoren er lik analysen for stasjonært tilstand. En tykkere tetning eller mindre permeabel tetning vil bety at faktorsikkerheten faller mindre under flommen, da poretrykklinjen i flomverket vil ligge lavere.

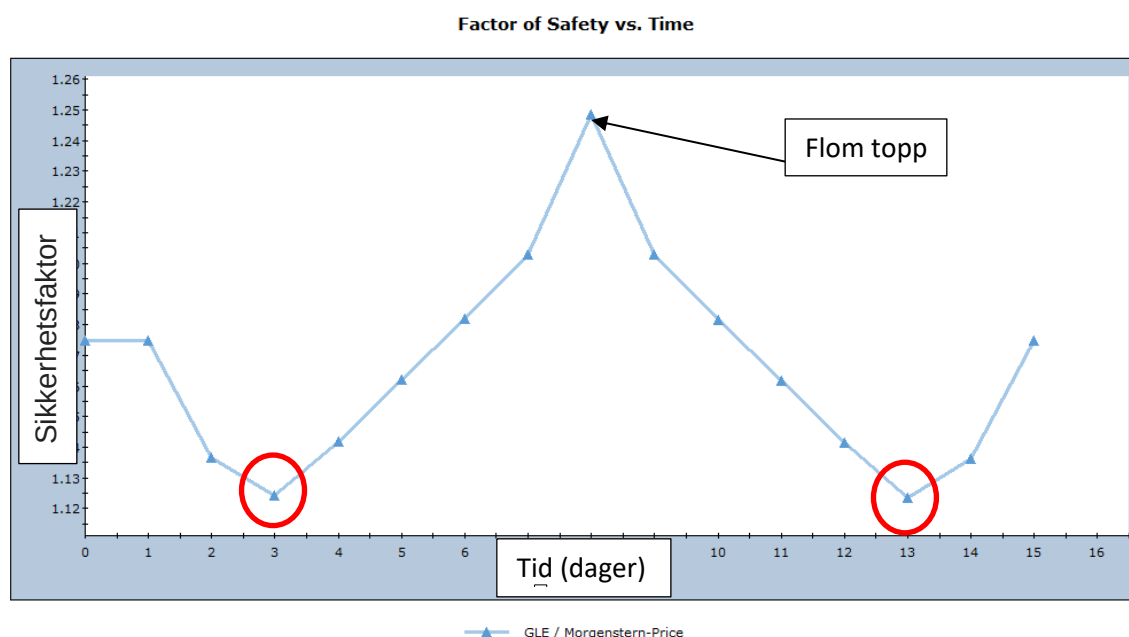
Figur 5: «Transient analysis» vannside, sikkerhetsfaktor mot tid (ugunstigste situasjoner markert med en rød sirkel)

Sikkerhetsfaktoren på vannsiden er lavest under flomstart (3 dager) og i løpet av flommens slutt (13 dager). Dette skyldes at effekten av økt poretrykk i de nedre delene av flomverket er mer destabiliserende enn den stabiliserende effekten av vannet. Når vannstanden øker vil den stabiliserende effekten av vannet øke og sikkerhetsfaktoren vil også øke (se dag 8).

Det vil med andre ord ikke oppstå en situasjon der man har høyt poretrykk i fyllingen uten en stabiliserende effekt fra høy vannstand; et scenario som er vanlig ved rask nedtapping ved fyllingsdammer. Hvis permeabiliteten skulle være mindre eller høyere, ville sikkerhetsfaktoren ikke bli påvirket så lenge hastigheten på vannstandsendingene og vannstandsstigningen er lik.
