# **Flommen i Trøndelag vinteren 2006**

Damsikkerhet og beredskap

## Rapport nr 17

Oktober 2008

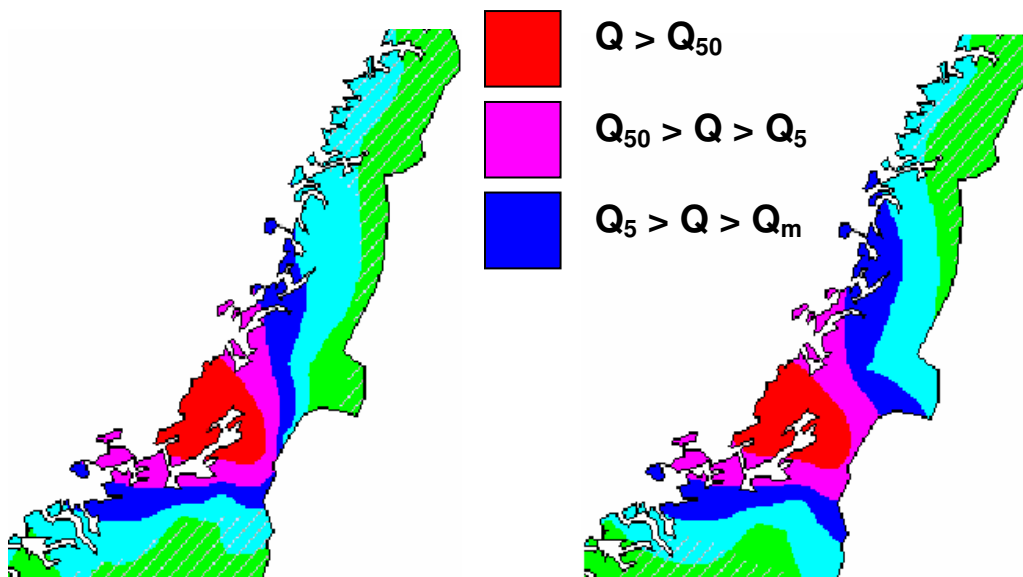
Figur 1 Situasjonen i vassdragene ved kulminasjonen av flommen. Til venstre tirsdag den 31. januar og til høyre onsdag den 1. februar 2006.

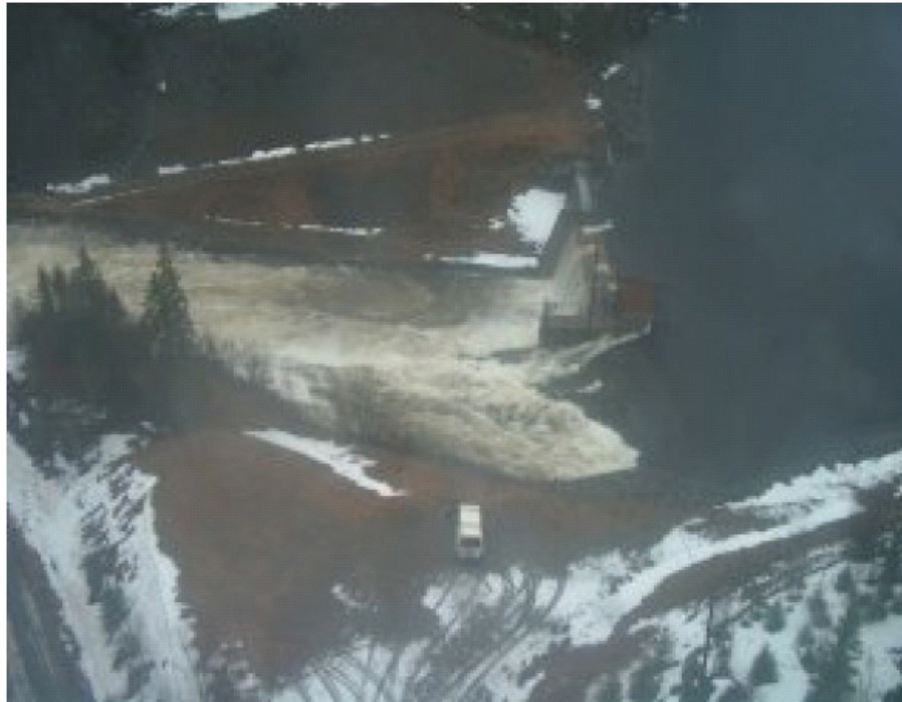
*Bildet er fra Strømsetervannet i Verran kommune tirsdag formiddag.*

Både i Strømsetervatnet og Follavatnet er det store overløp over dammene, i Follavatnet øker overløpet fortsatt. Maksimal vannføring over Folladammen og videre nedover mot Follafoss, forventes ikke før seint i kveld.
