# Teknisk notat

Til: Ullensvang Herad  
v/: John Ove Rørnes  
Kopi:  
Fra: NGI  
Dato: 20. mai 2011  
Dokumentnr.: 20110338-00-1-TN  
Prosjekt: Vurdering av eksisterande sikringsvoll, Kalhagen, Kinsarvik  
Utarbeidet av: Hedda Breien  
Prosjektleder: Hedda Breien  
Kontrollert av: Øyvind Armand Høydal

## Vurdering av sikringsvoll ved Kalhagen

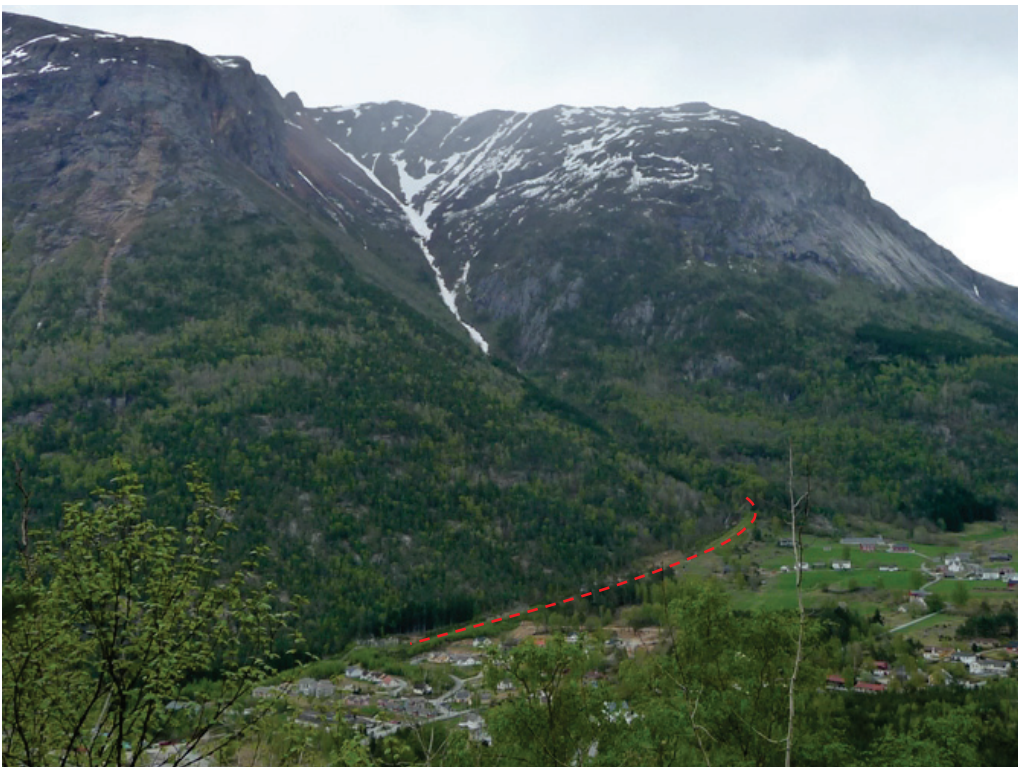
*Figur 3 Skåla mellom Raudnosa og Solbjørgane. Snøskredmateriale ligg nedover bekken midt i dalen. Vollen er markert med raud stipla line.*

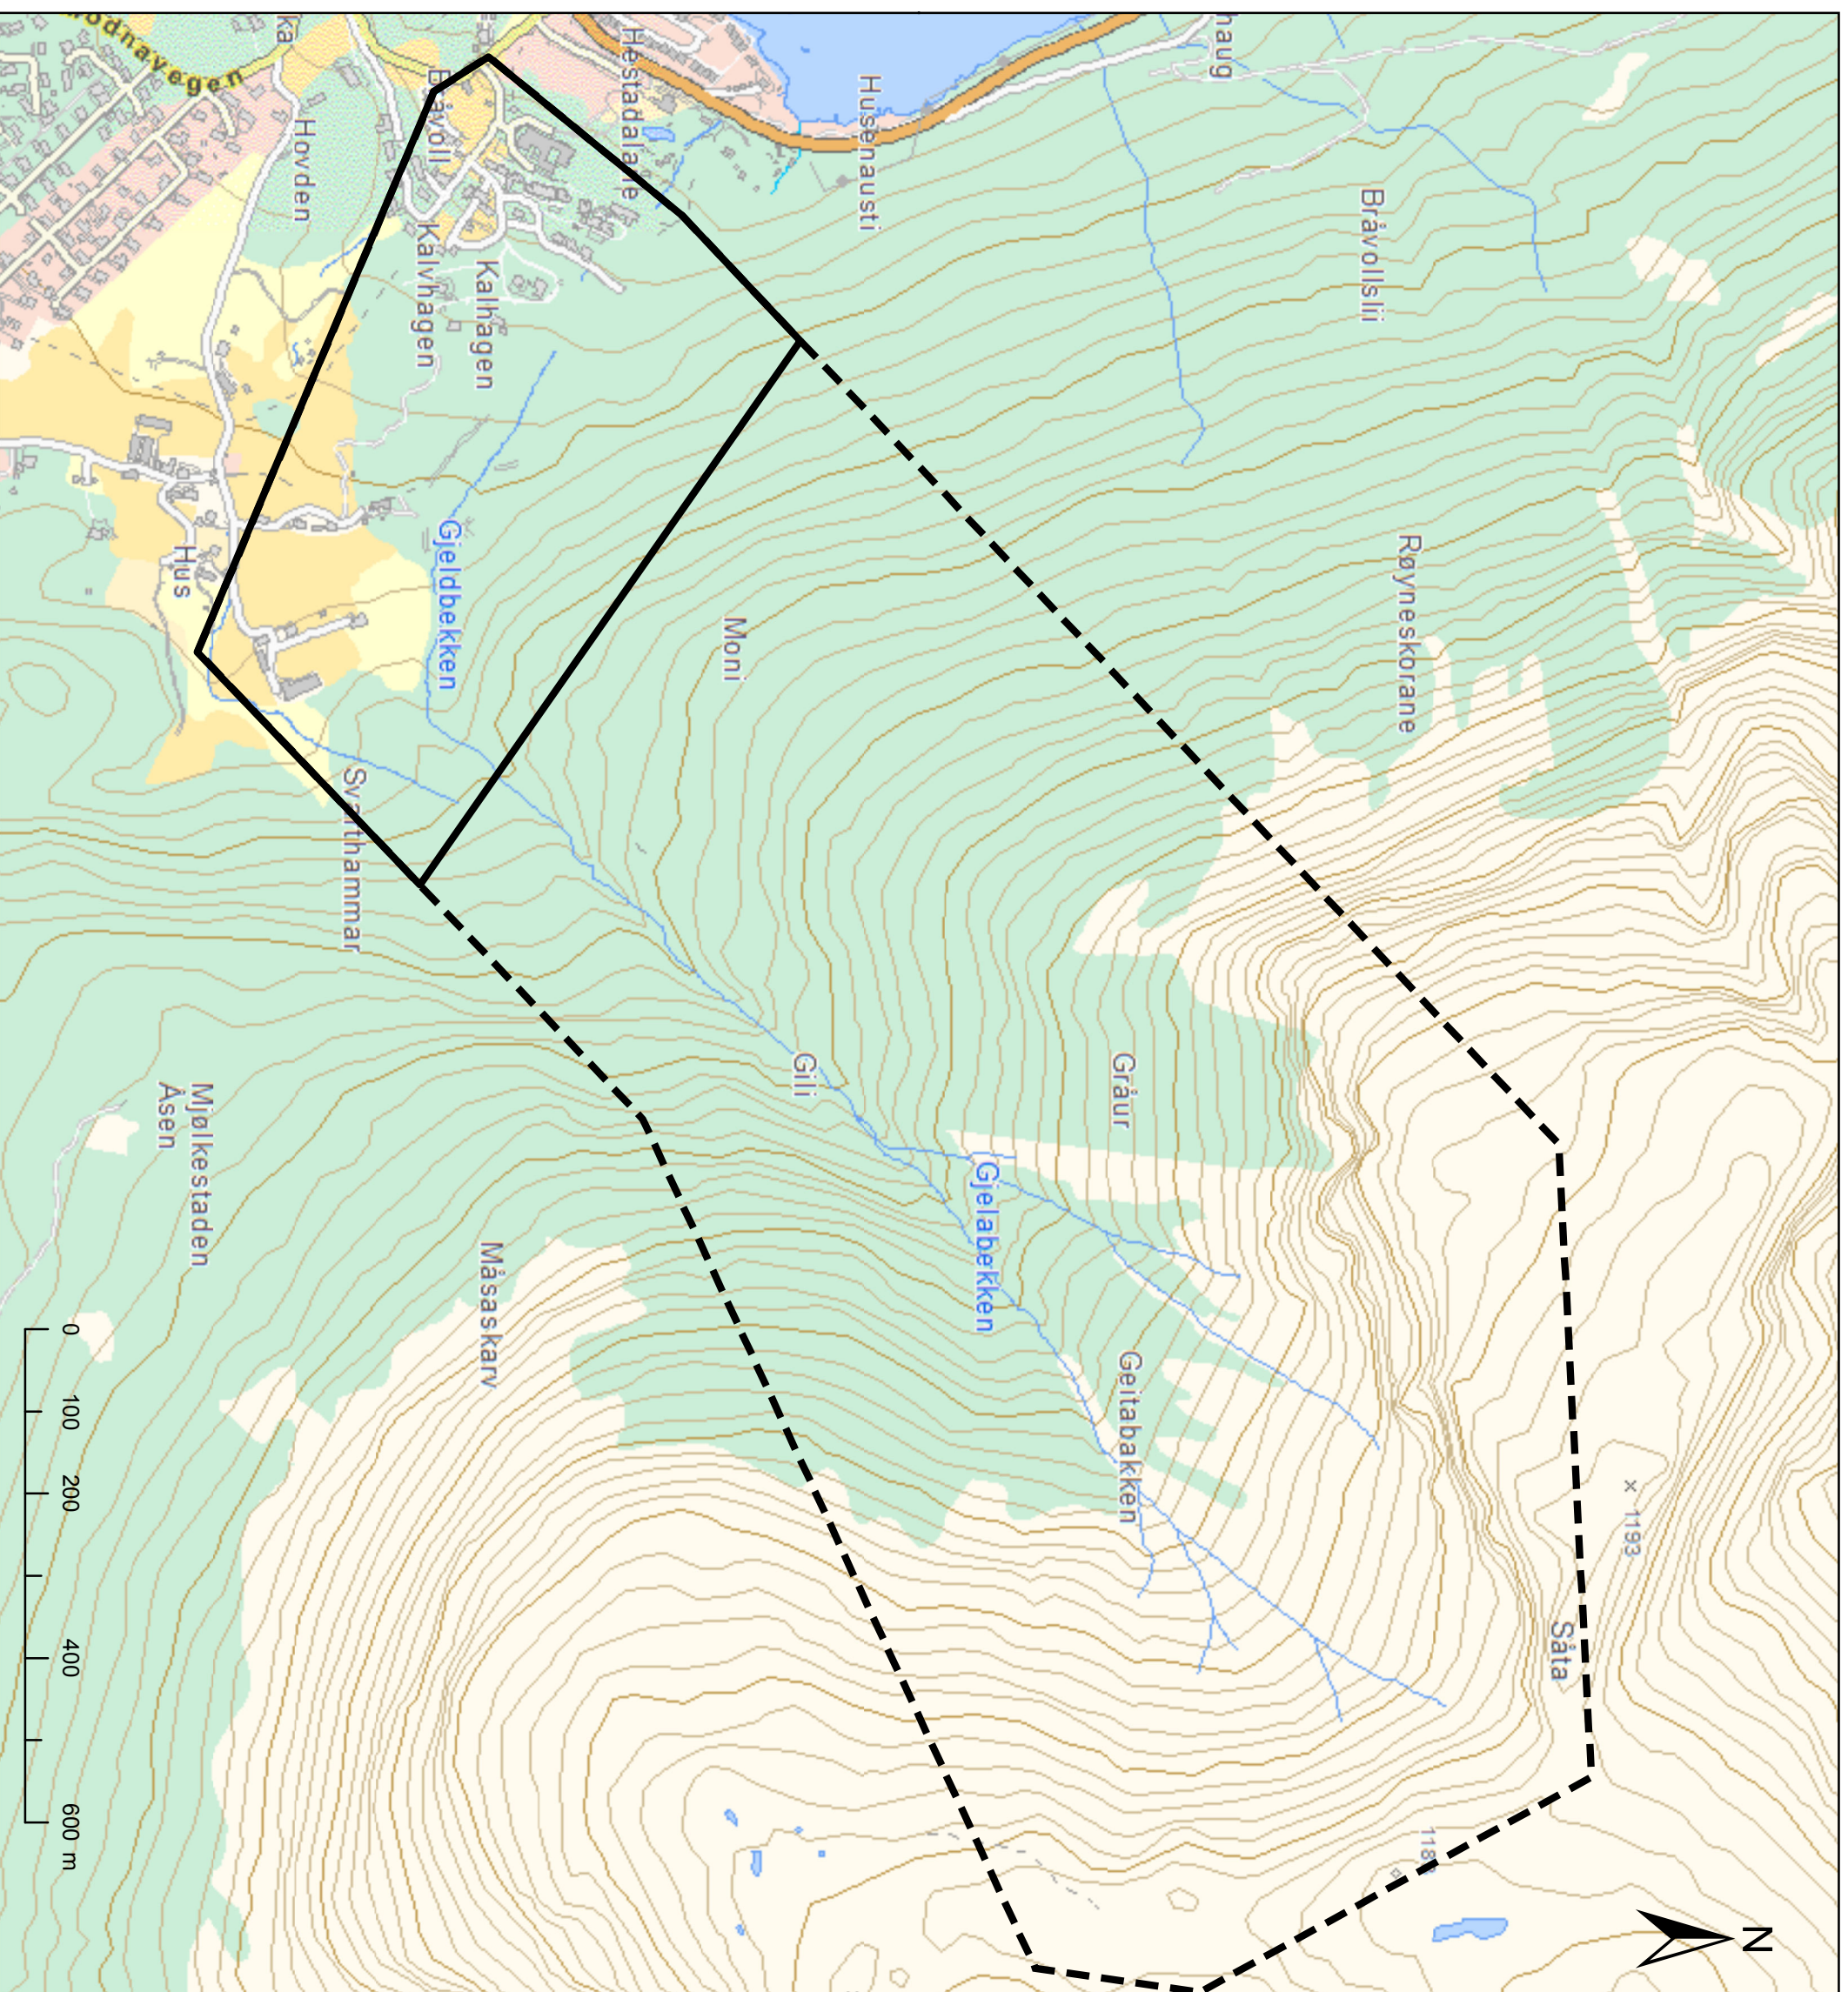
Oversiktskart			
<b>Kalhagen, Kinsarvik</b>	Dokument 20110338-00-1-TN	Kart nr. 02	
Skredfarevurdering, Kalhagen	Utført HBre	Dato 2011-05-19	
	Kontrollert OAH		
	Godkjent HBre		
Målestokk (A3): 1:8 000

Etter vår vurdering er vollen og tverrsnittet stort nok til å beskytte størsteparten av bustadfeltet i Kalhagen mot store, sjeldne flaumskred (sjå vedlagde faresonekart).

Kartet viser ei faresone som når ut i det bebygde området nedanfor vollen. Dette har to grunnar. Det eine er at delar av finstoffet frå flaumskred vil kunne fløyme utover området, det andre er at steinsprang frå skrentparti i fjellsida over vil kunne nå ut i området.
