# BYRTE KRAFTVERK

BRUDD I RÅSPRENGT TRYKKSJAKT

BYRTE KRAFTVERK  
BRUDD I UFORET TRYKKSJAKT

Januar 1970

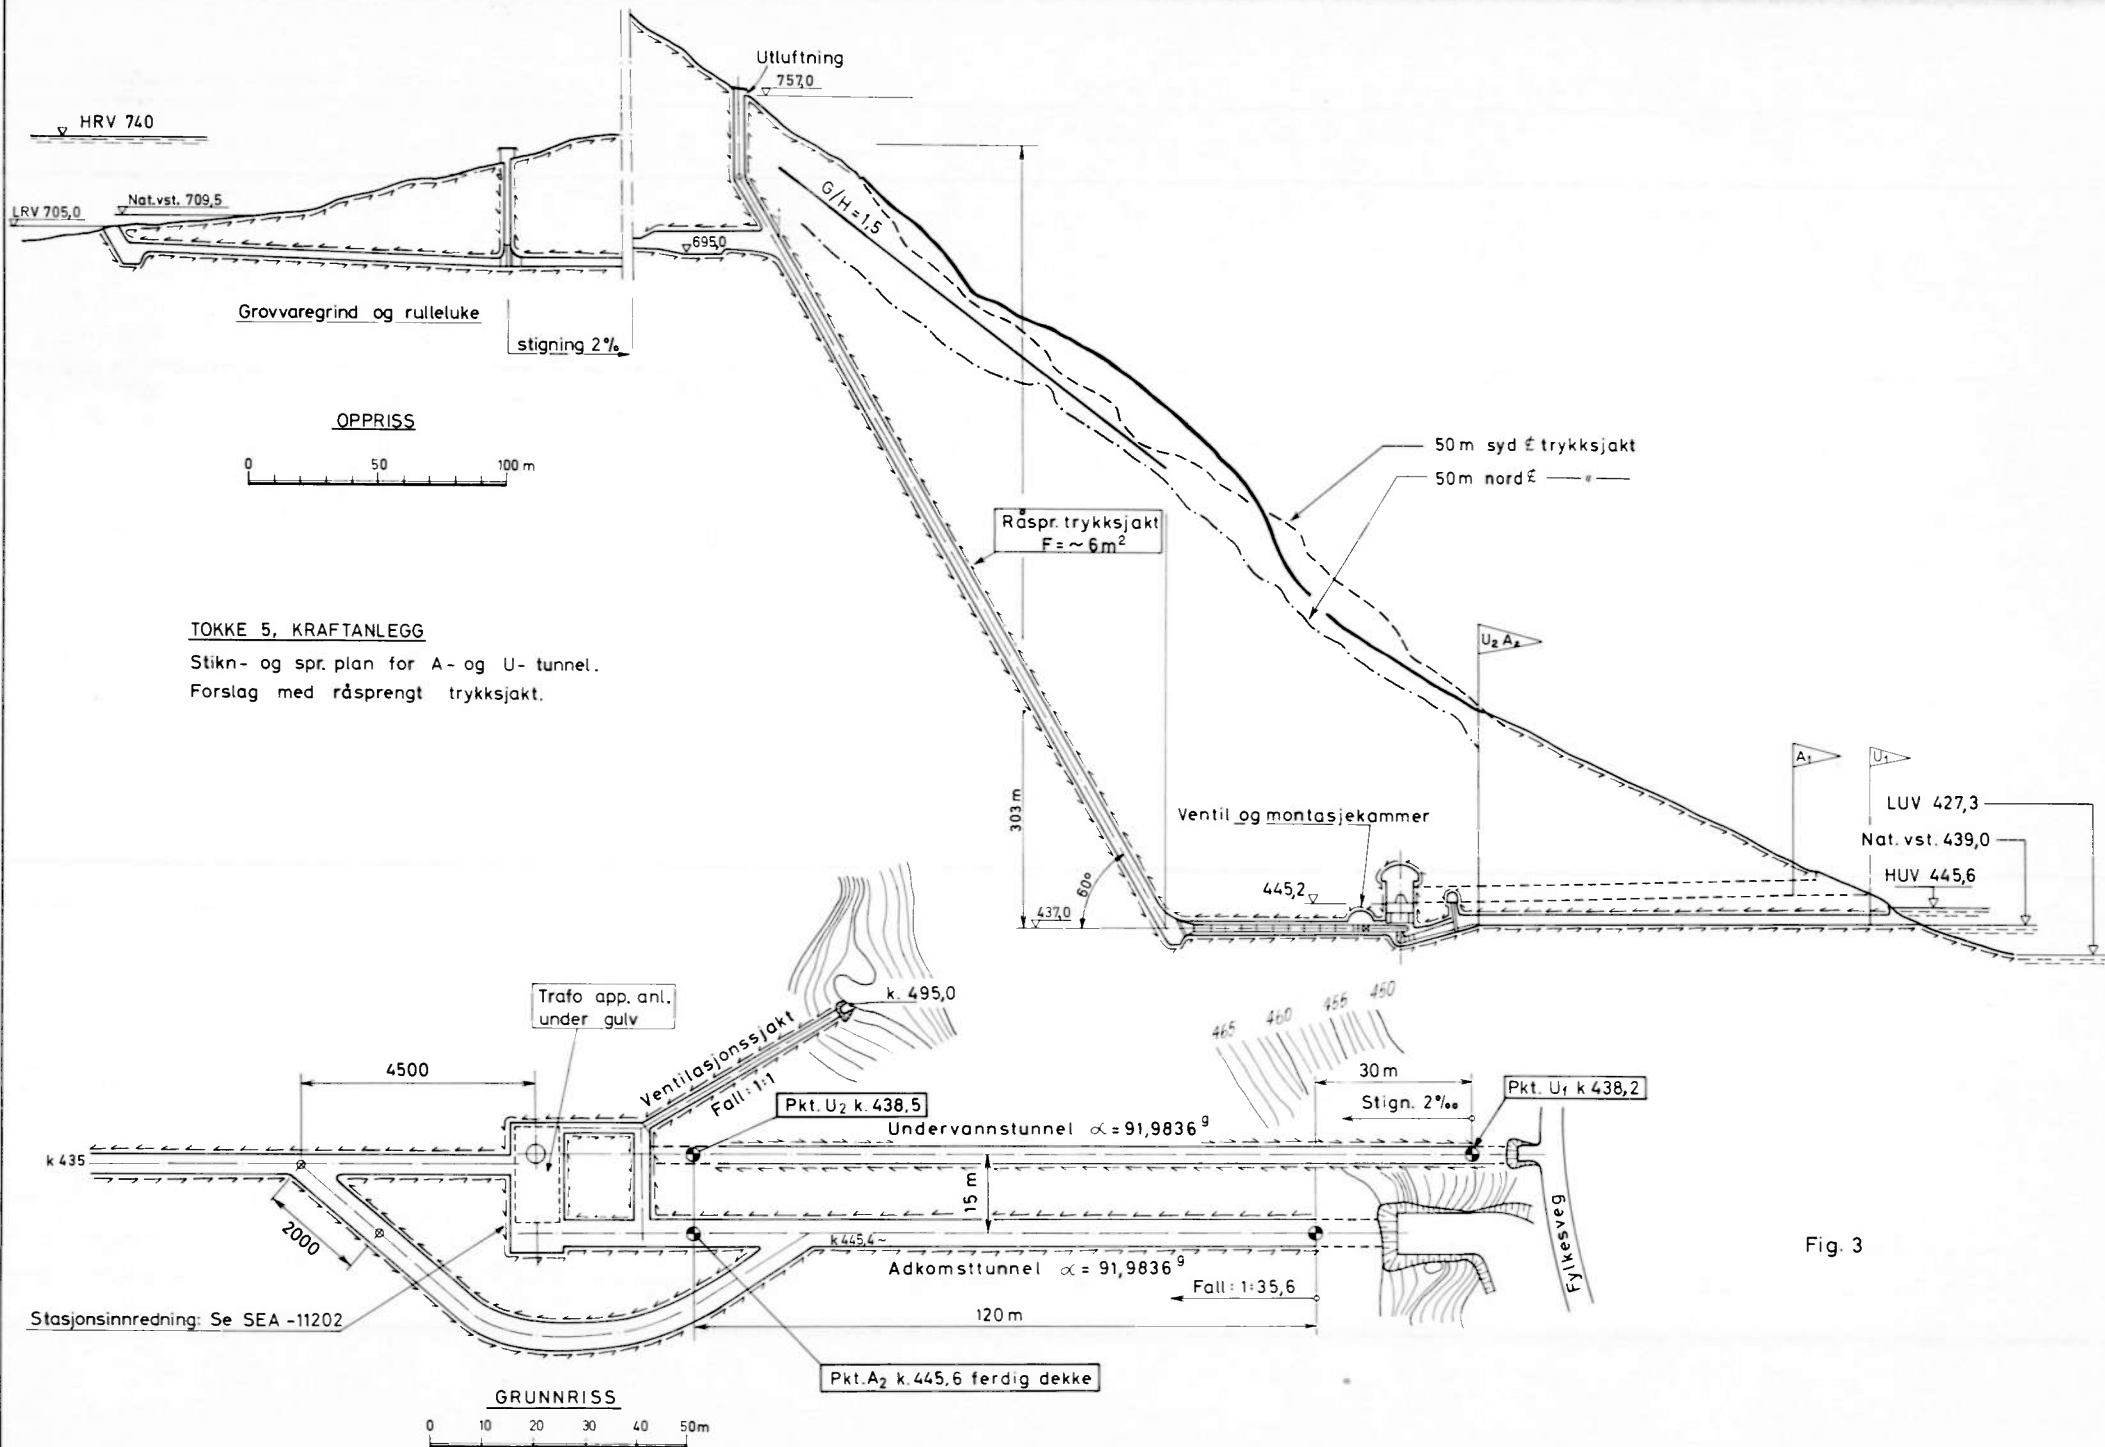
Fig. 3

Ved den senere detaljbearbeiding av dette alternativ valgte man å gå med uforet sjakt helt ned til turbinnivå og legge stasjonen i fjell, fig. 3. Den uforede trykksjakten fikk derved et største statisk trykk på 300 m. Helningsvinkelen ble fastlagt til  $60^{\circ}$  og tverrsnittet til  $6.5 \text{ m}^2$  - sirkulært. På det tidspunkt var dette blant de høyeste trykk som inntil da var anvendt her i landet. Senere er det nye Tafjordanlegget satt i drift med 450 m statisk trykk i helt uforet sjakt.

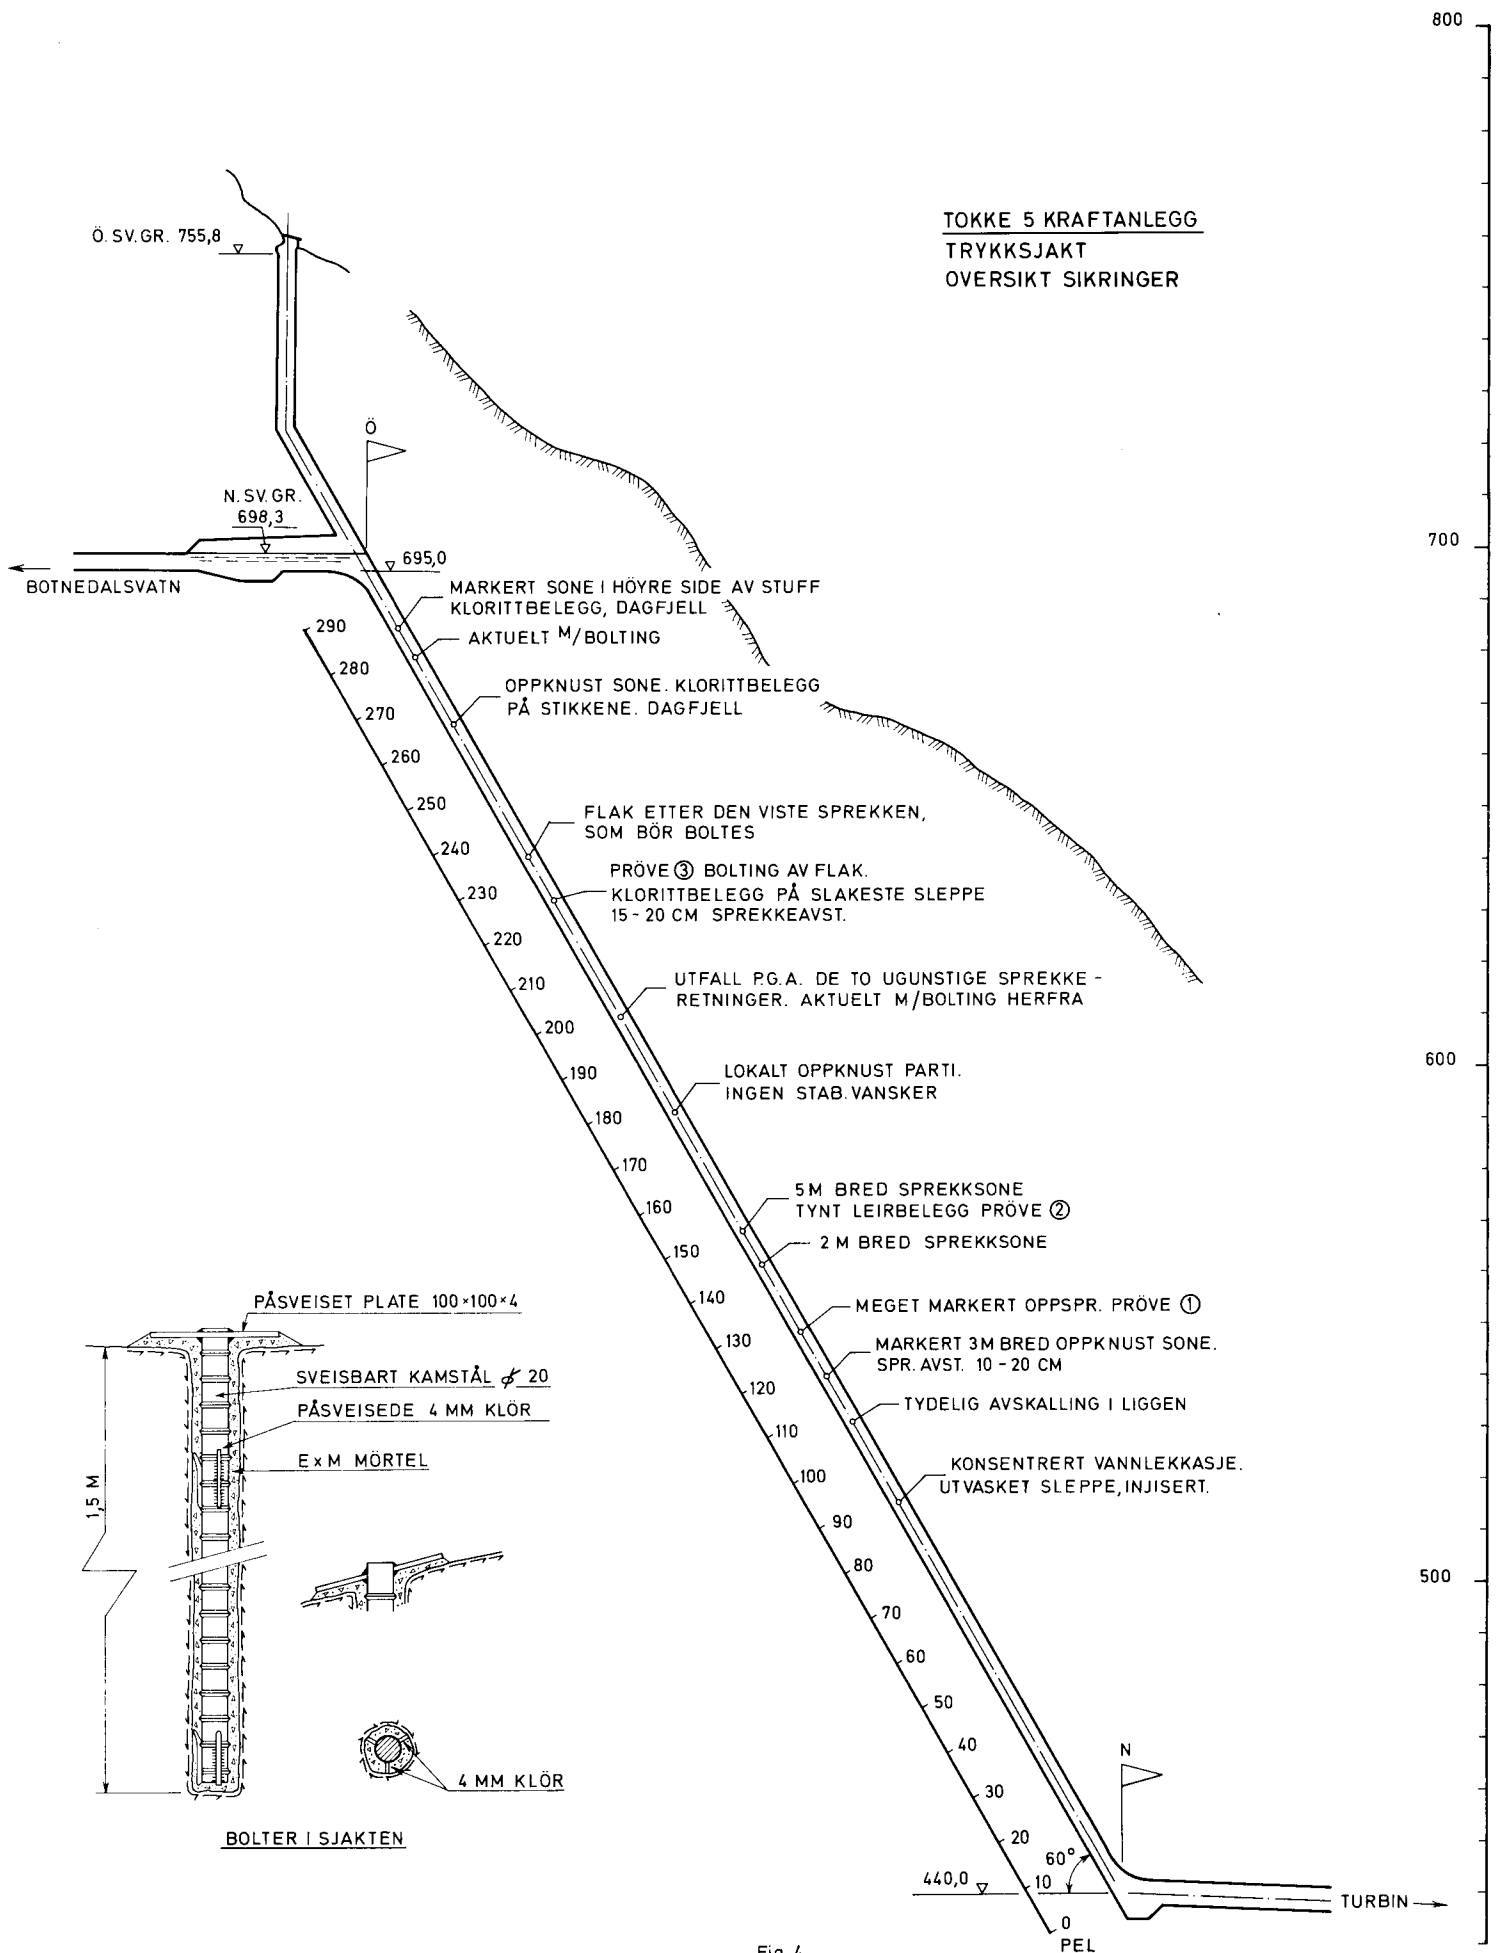
Fig. 4

Etter at sjakten var drevet ferdig, drøftet man på grunnlag av den geologiske registrering hvilke permanente sikringsarbeider som skulle utføres, fig. 4.

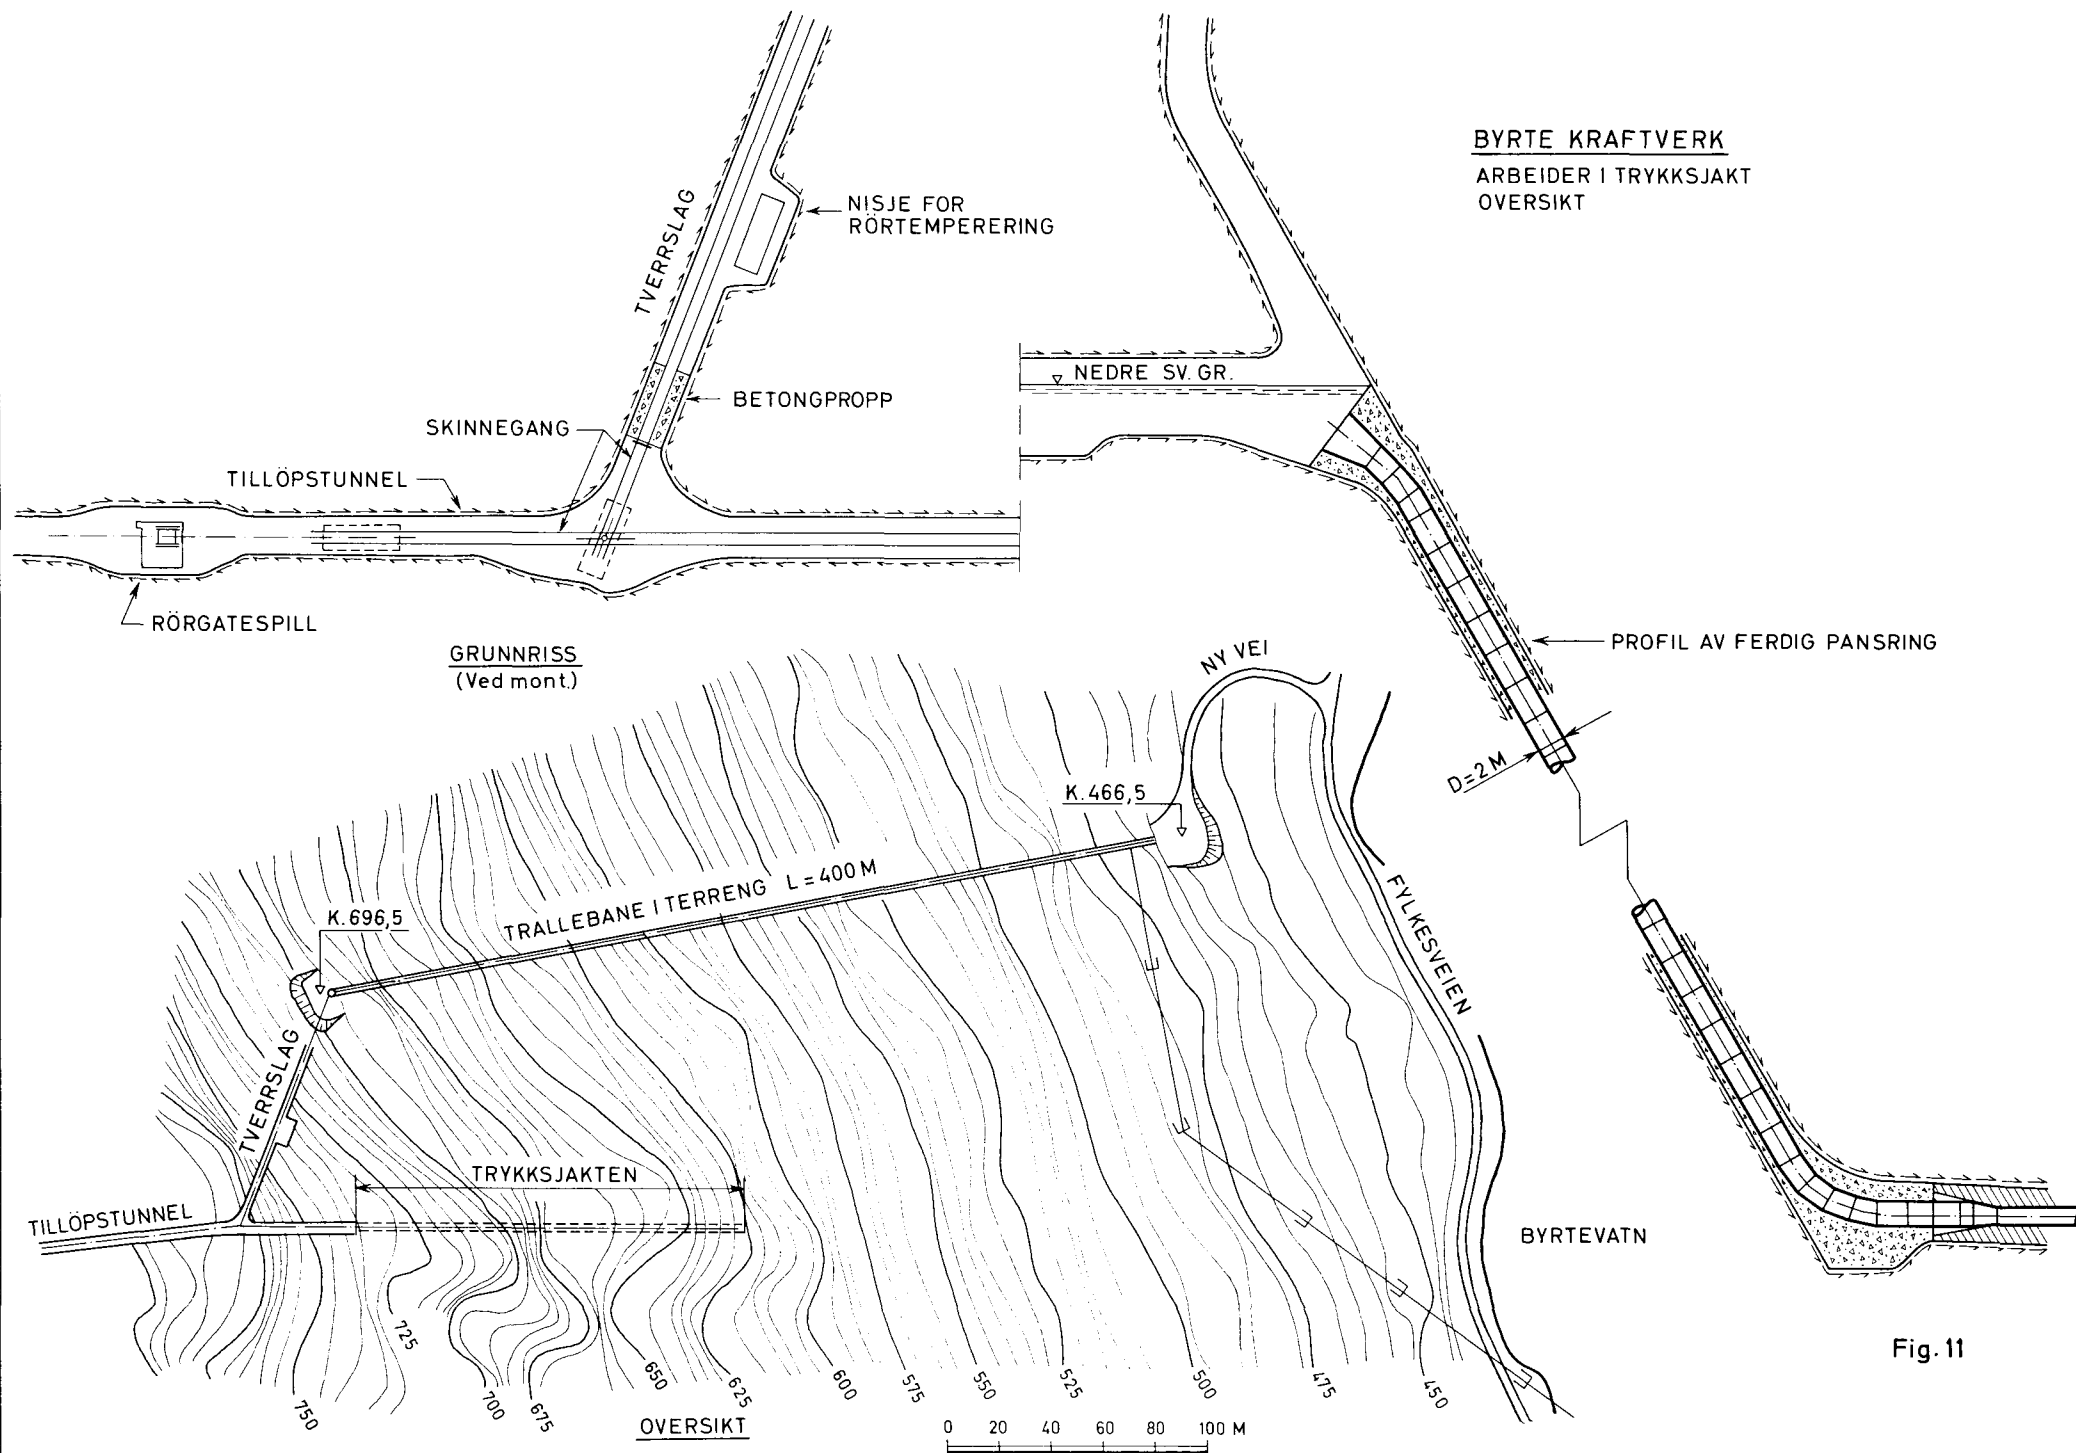
Fig. 11

Man startet med å bygge en ca. 200 m lang veistump - stigning 1 : 9 - nede ved fylkesveien, fig. 11. Videre bygget man en 400 m lang trallebane for rør- og materialtransport opp til nivå med tilløpstunnelen.
