# **Sandslitasje på vannkraftturbiner**

**Driva Kraftverk**

**RAPPORT 1982**

RAPPORT FRA DRIVA KRAFTVERK

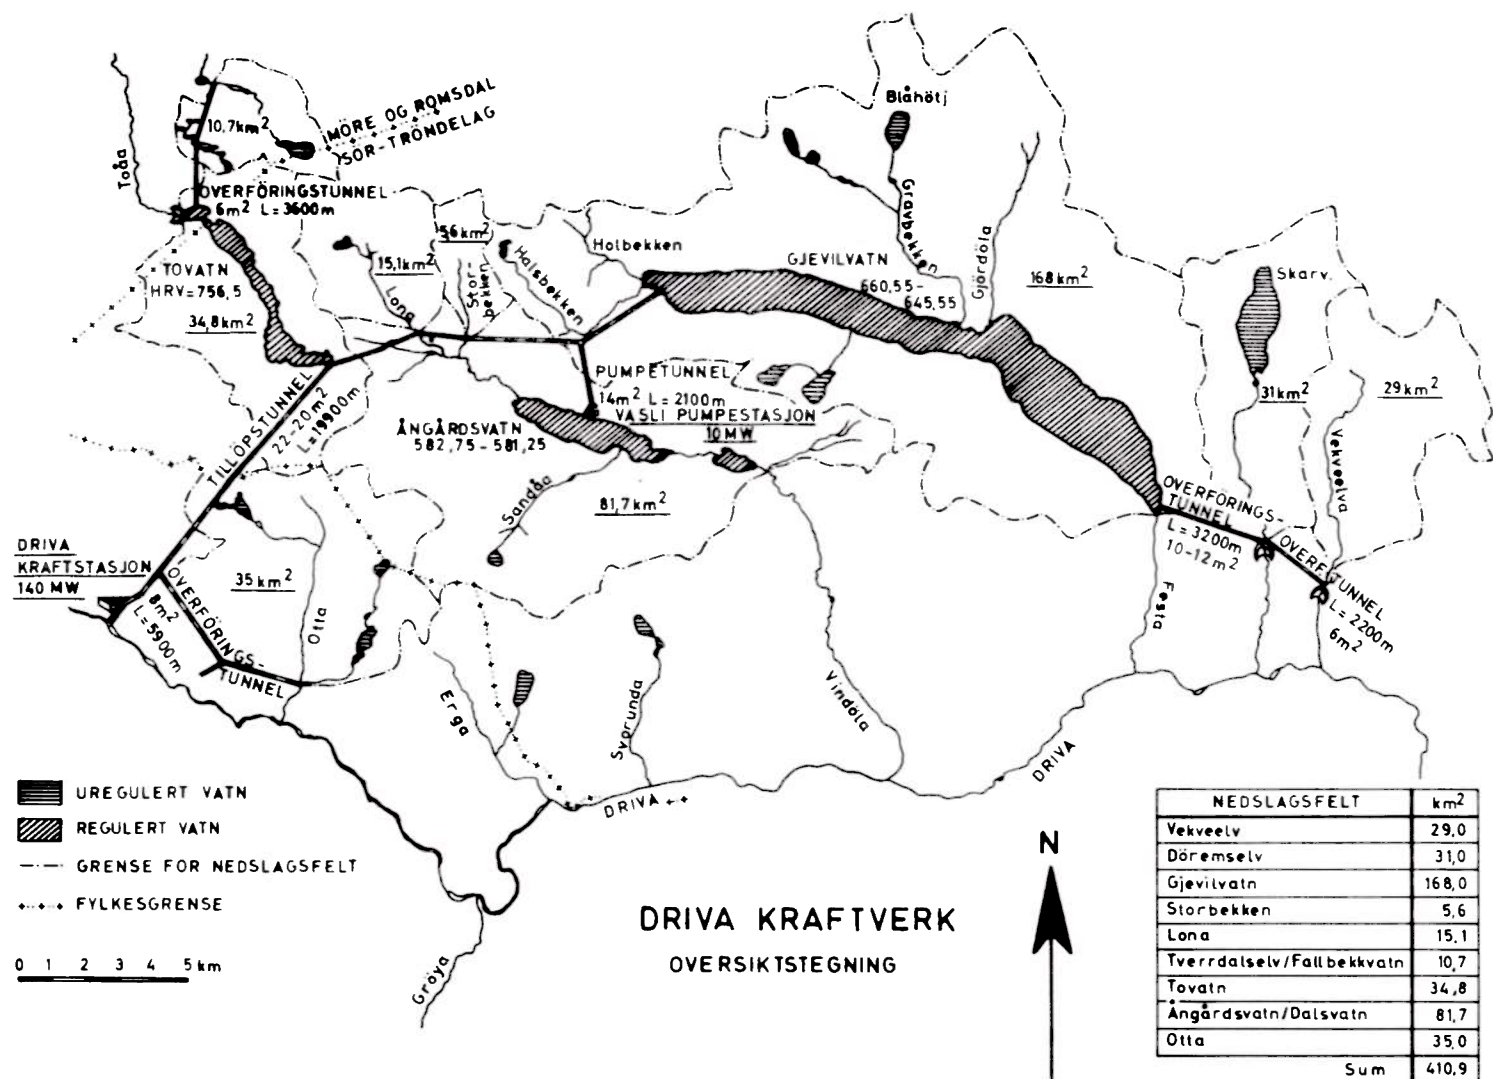
Fig. 1. Driva kraftverk, oversikt.

Driva kraftverk er et felleseie mellom Sør-Trøndelag Kraftselskap og Møre og Romsdal fylke. Kraftverket utnytter et fall på 550 m mellom Gjevilvatnet i Oppdal, Sør-Trøndelag og Driva i Sunndalen, Møre og Romsdal. I kraftverket er installert 2 aggregater hvert på 70 MW. Midlere netto årsproduksjon er beregnet til 540 GWh. Anleggsarbeidene tok til i 1969 og kraftverket ble satt i drift våren 1973. Oversikt er vist i fig. 1.

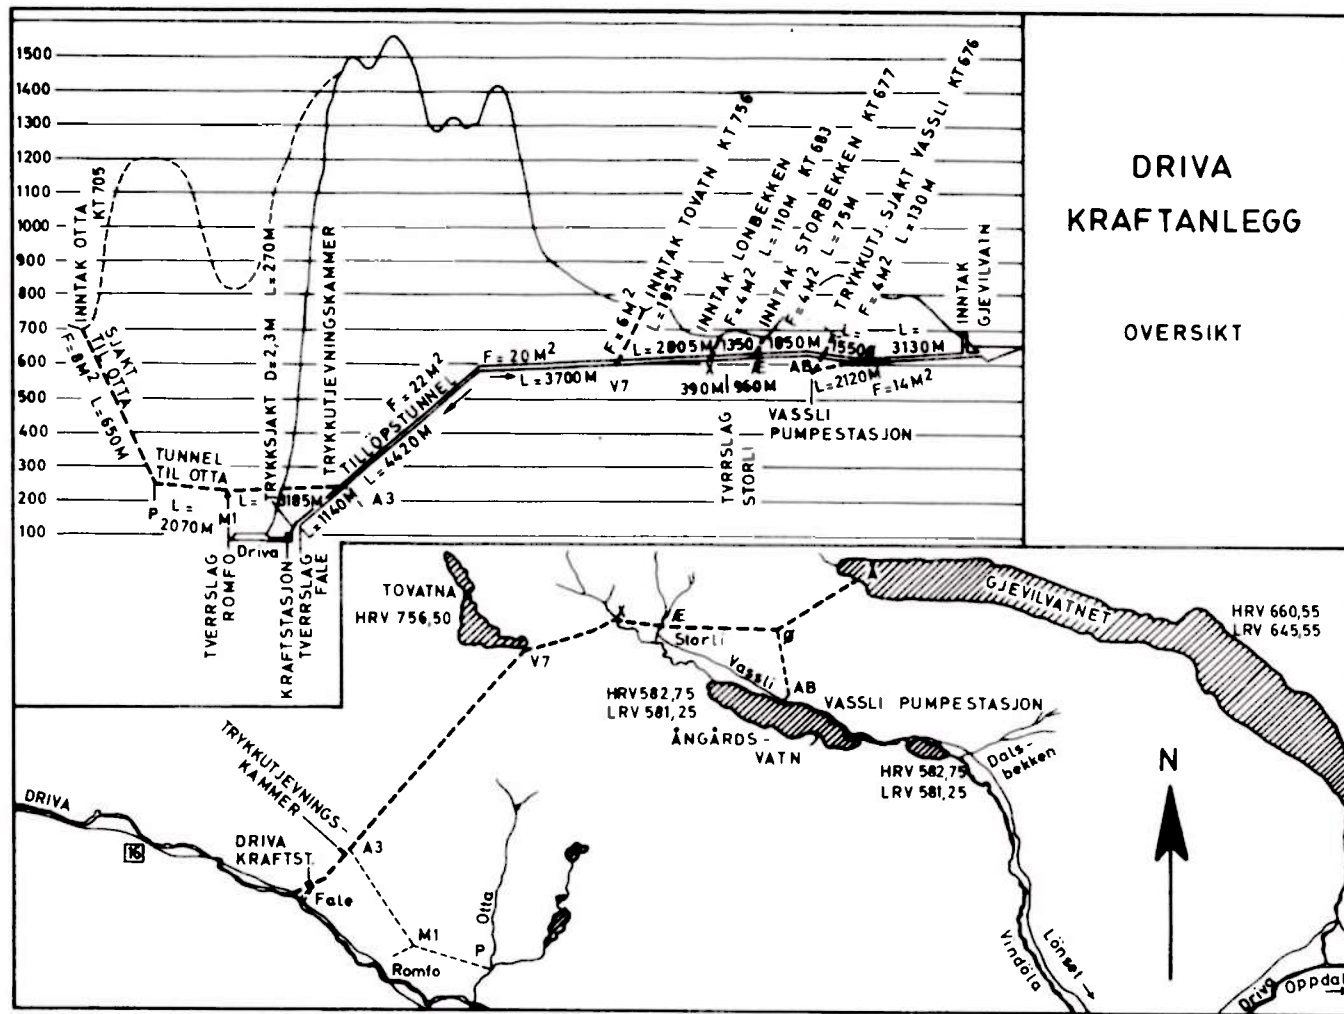
Fig. 2. Driva kraftverk, lengdesnitt av tilloppssystem.

Tilløpstunnelen er ca. 20 km lang. Arealet varierer fra 14 til 22 m<sup>2</sup>. Ca. 5,5 km er utført som sterkt fallende trykktunnel. Underveis fra Gjevilvatnet til Sunndalen tas Storbekken, Lonbekken, Tovatna og Ottbekken direkte inn på tilløpstunnelen. Mellom tunnelen fra Ottdalen og kraftstasjonen ligger sandfanget. Snitt av tilløpssystemet er vist i fig. 2.

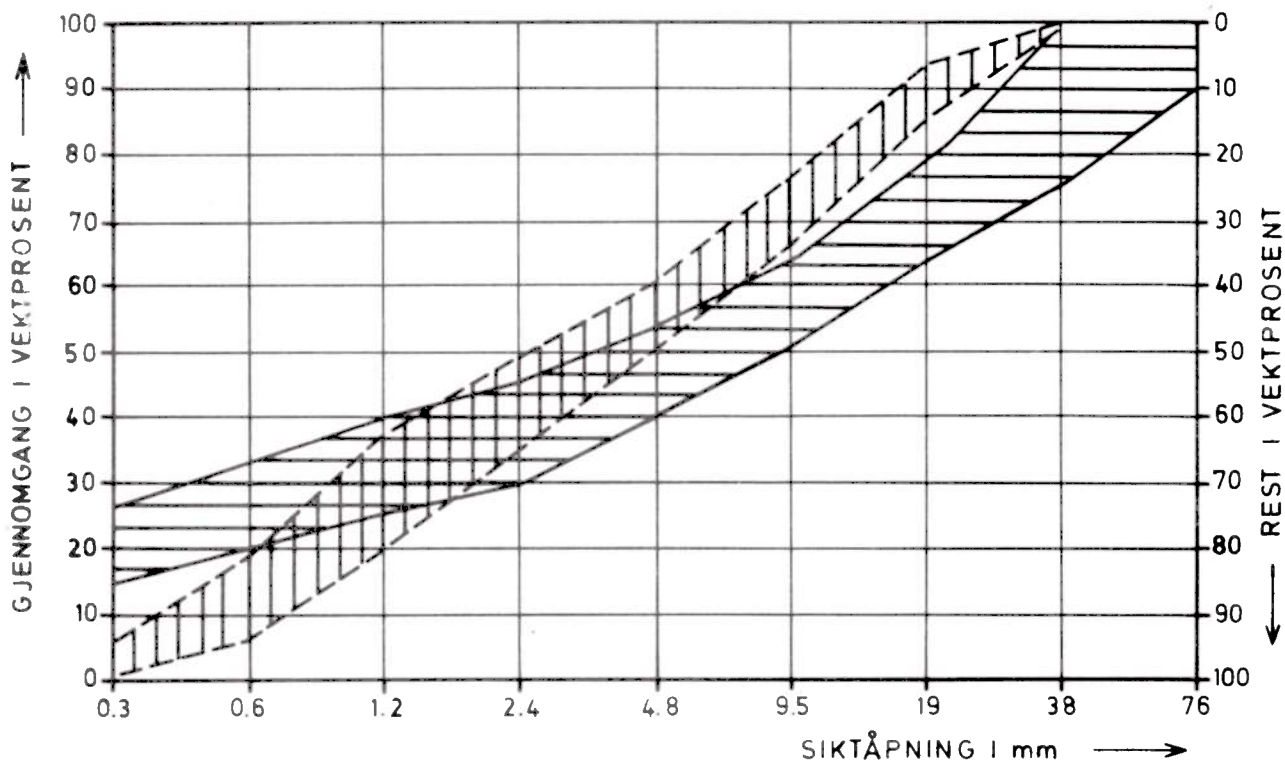
Fig. 5. Kornfordeling av gjenværende masser på tunnelsåle.  
Horisontal skravur dekker 21 prøver fra diverse anlegg [2].  
Vertikal skravur dekker prøver fra Lang-Sima [3].

På tunnelsålen vil det etter grovrensk (knølrensk) fortsatt ligge tilbake betydelige masser. Eksempler på kornfordelingsanalyser fra en del andre anlegg er vist i fig. 5.

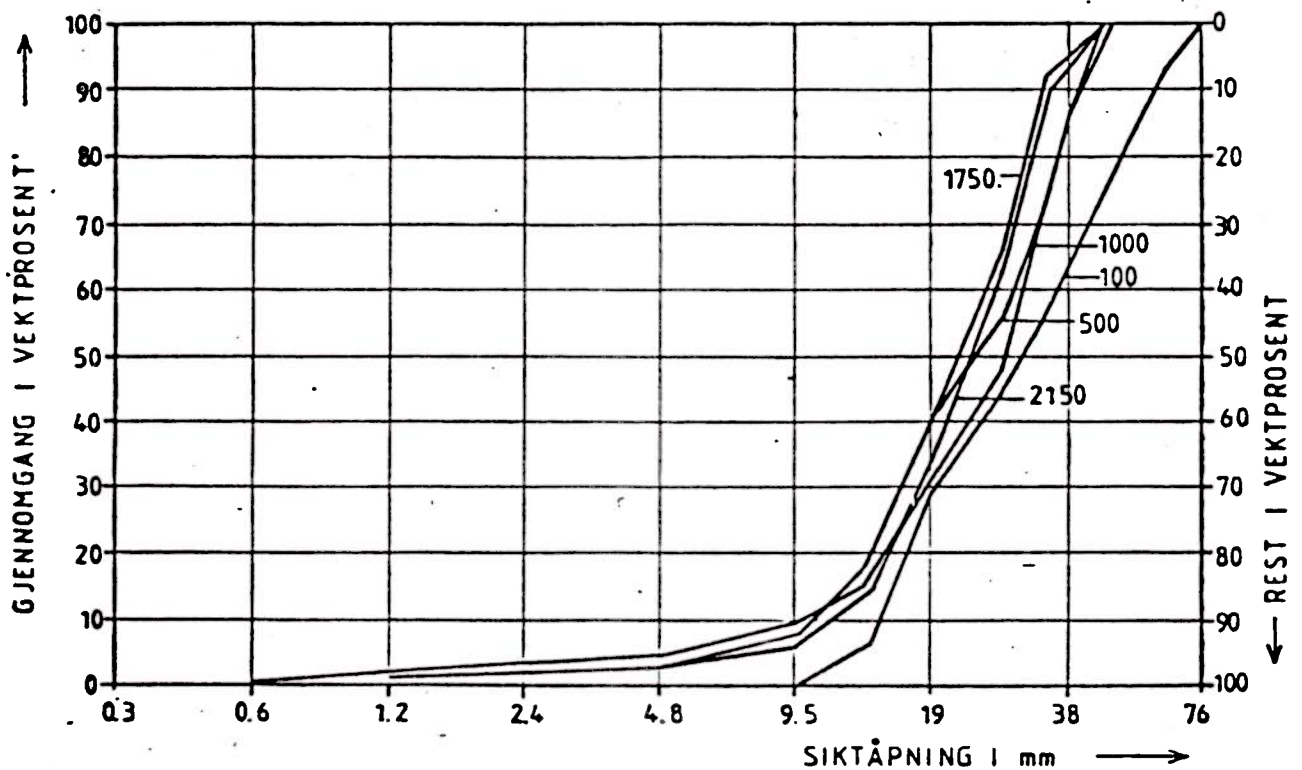
Fig. 6. Kornfordeling i dekklaget ved Lang-Sima etter 70 timers drift. Tunnelareal  $33 \text{ m}^2$ , strømhastighet  $1,7 \text{ m/s}$  ved fullt pådrag.

Dekklaget langs tunnelsålen blir dannet av de groveste fraksjonene. Ved Lang-Sima (Eidfjordverkene) hadde dekklaget ved forskjellige peler sammensetning som vist i fig. 5. Prøven fra Lang-Sima er blant flere andre valgt som referanse.

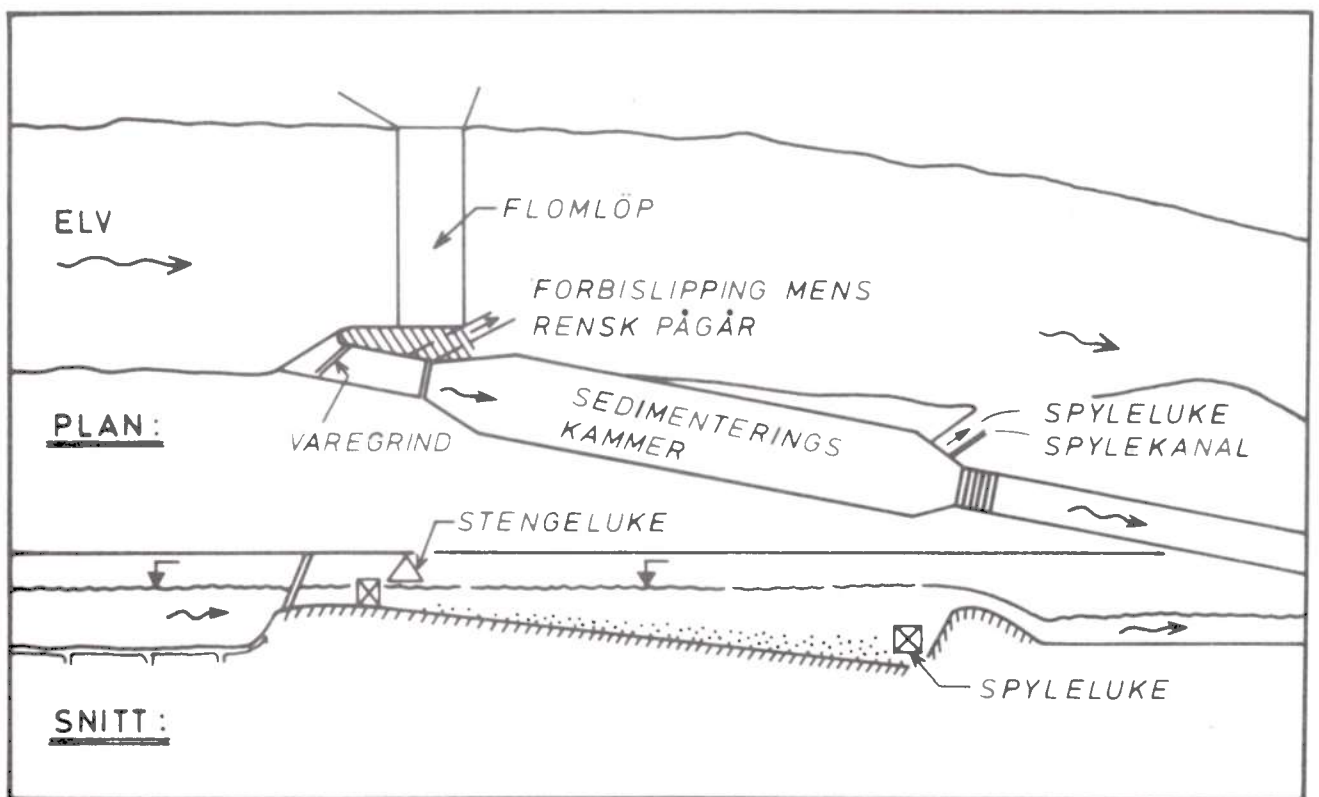
Fig. 8. Sandfang i Sveits, prinsippskisse.

Fig. 8 viser prinsippskisse av et sandfang bygd i Sveits.

Bygging av et slikt sandfang ved eller under inntaket i Ottbekken vil være fullt mulig, men trolig kostbart. De kravene som bør stilles til et slikt arrangement er:

1. Sandfanget må plasseres slik i forhold til trykknivået i tilførs-systemet at spyling kan gjøres ved fritt vannspeil.
2. Vannstrømmen inn i sandfanget bør gå gjennom en energidreper (stilling pool), slik at strømfordelingen blir så jevn som mulig.
3. Strømhastighetene ved dimensjonerende vannføring bør være godt under 1 m/s.
4. Tilbakeføringen av vann til nåværende sjakt må skje på en måte som ikke skaper luftproblemer.
5. Spyletunnelen føres tilbake til det gamle bekkeleiet.
6. Arrangementet må utformes/utprøves i en hydraulisk modell av NHL.

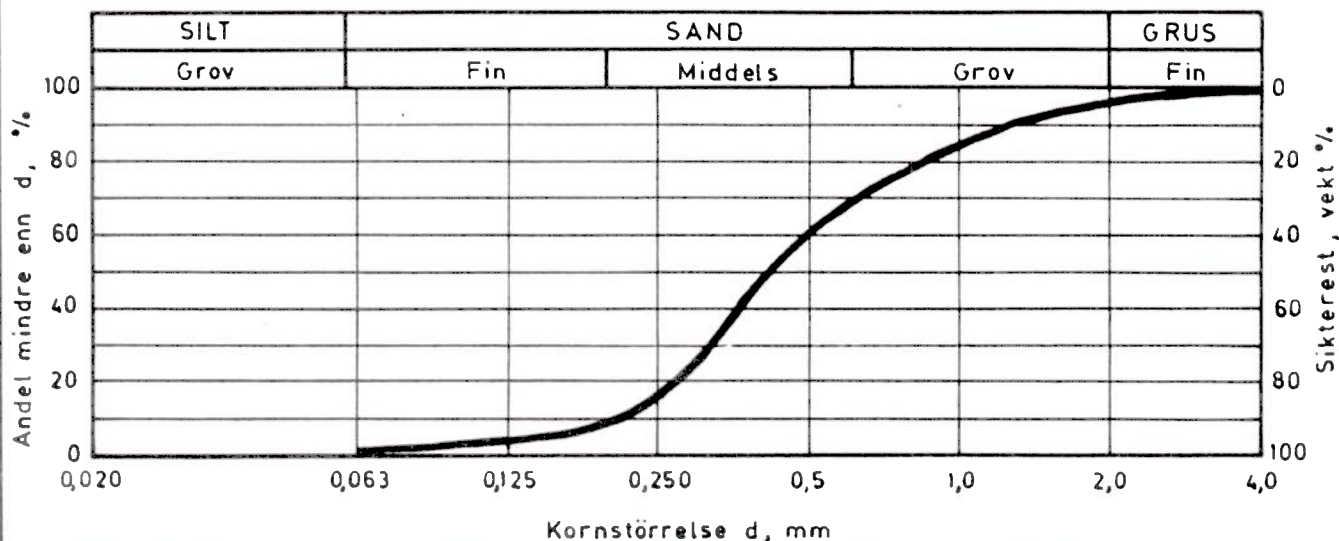
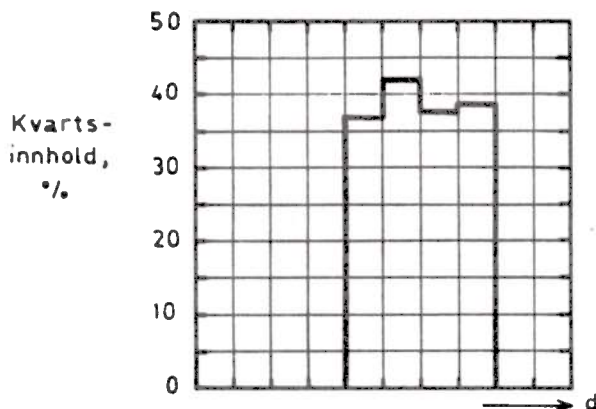
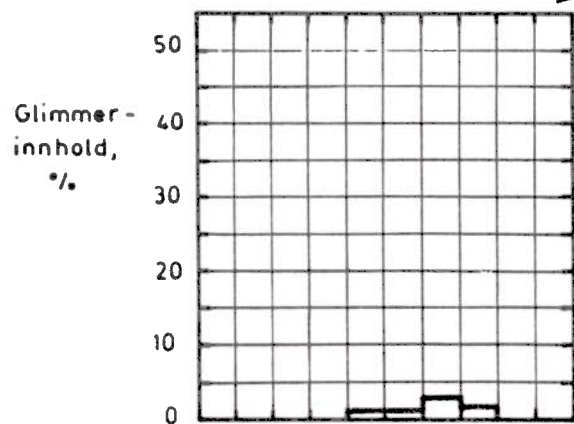
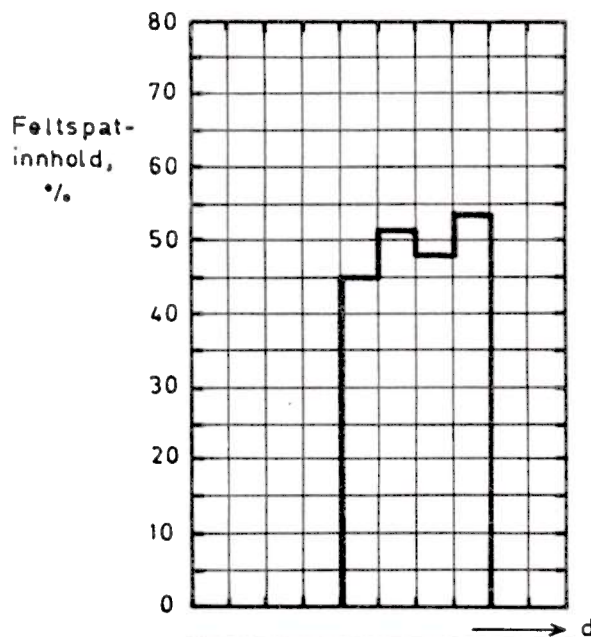
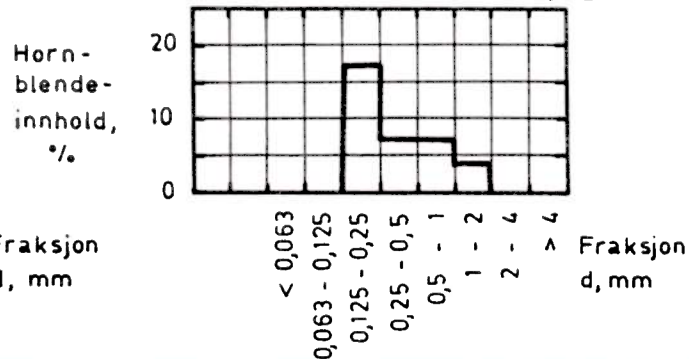
I de groveste fraksjonene er det følgende typer bergartskorn:  
 kvarts/feltspat, noe forvitret gneis og fyllitt.

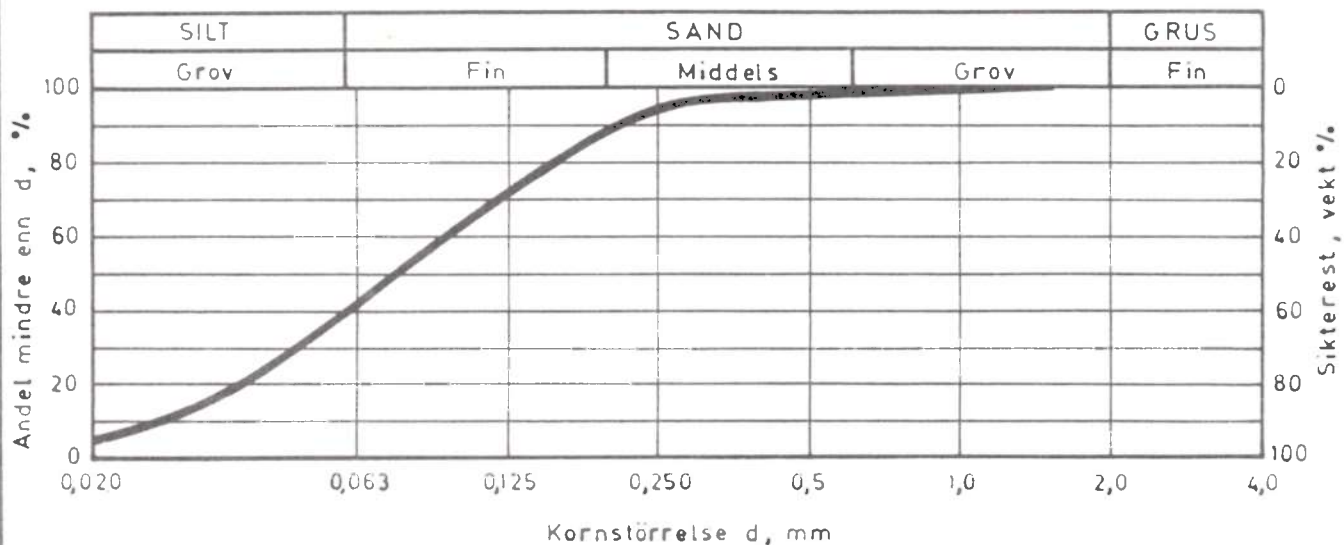
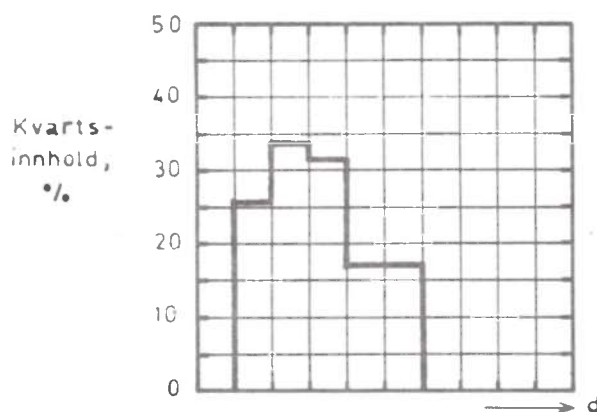
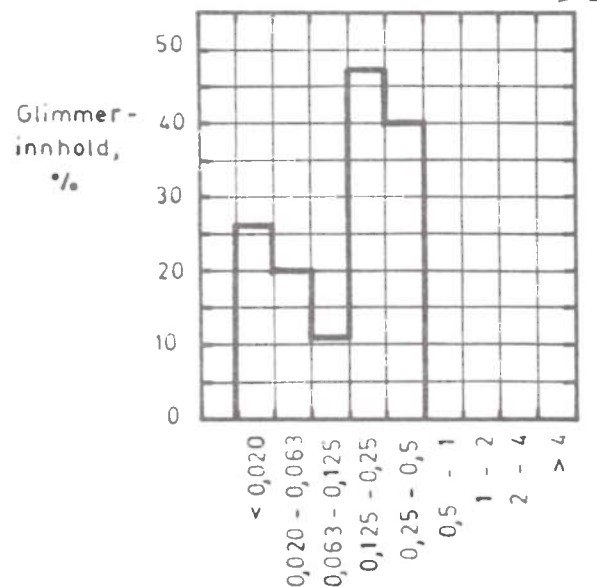
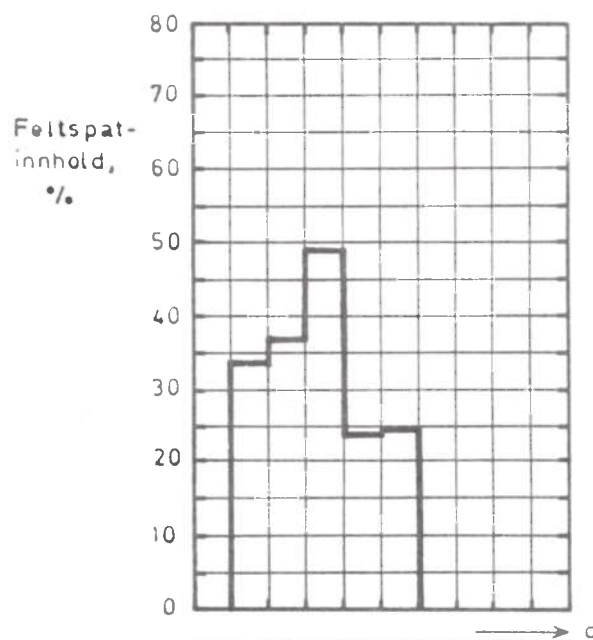
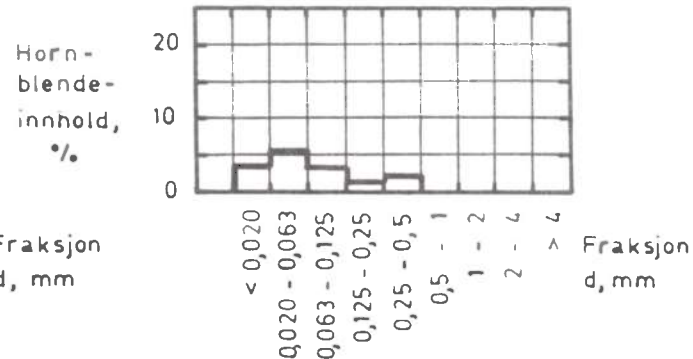
I de groveste fraksjonene er det følgende typer bergartskorn:  
 Forvitret gneis og kvarts/feltspat.

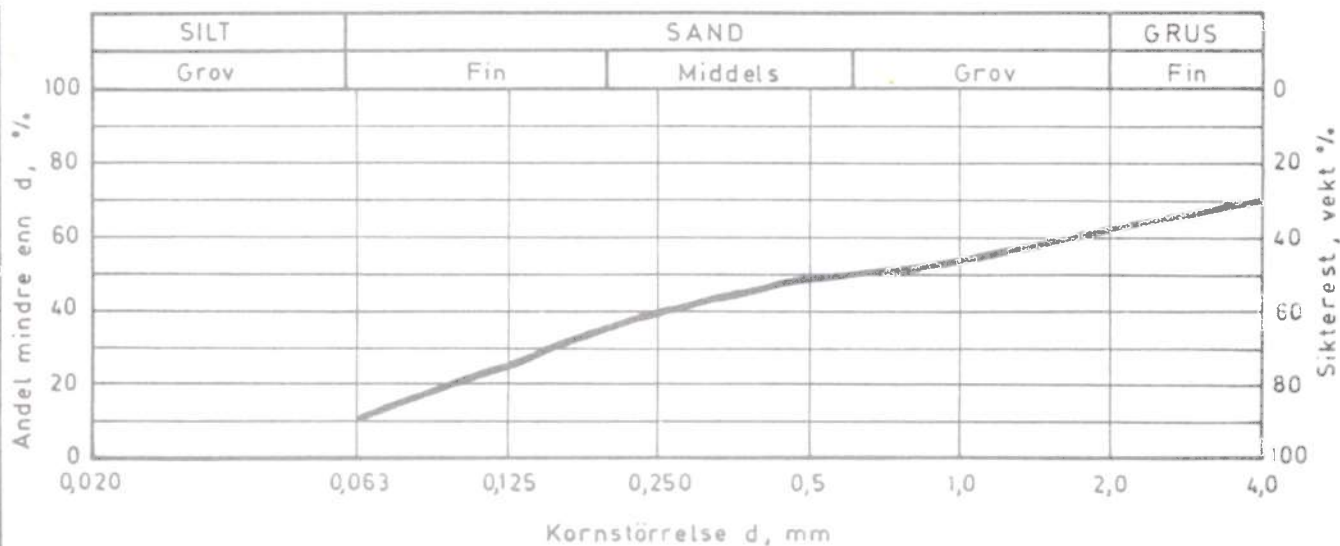
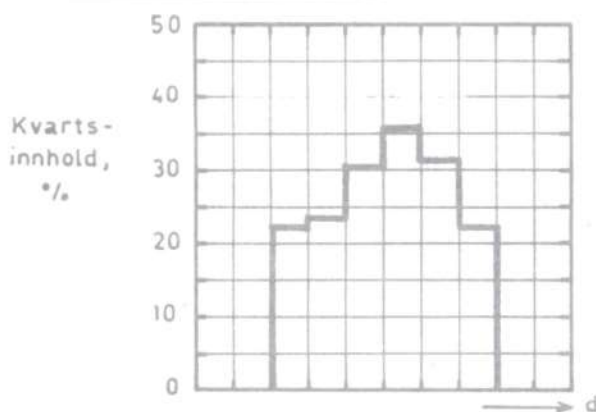
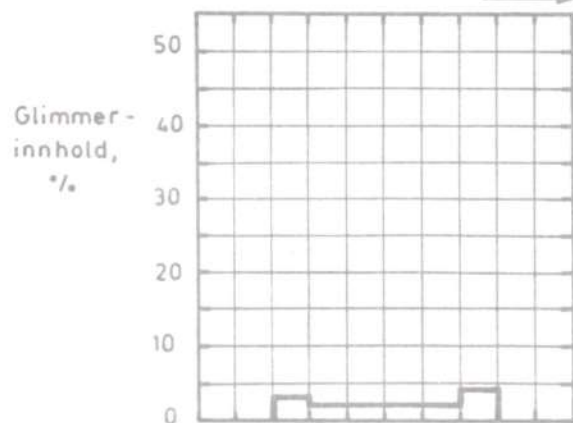
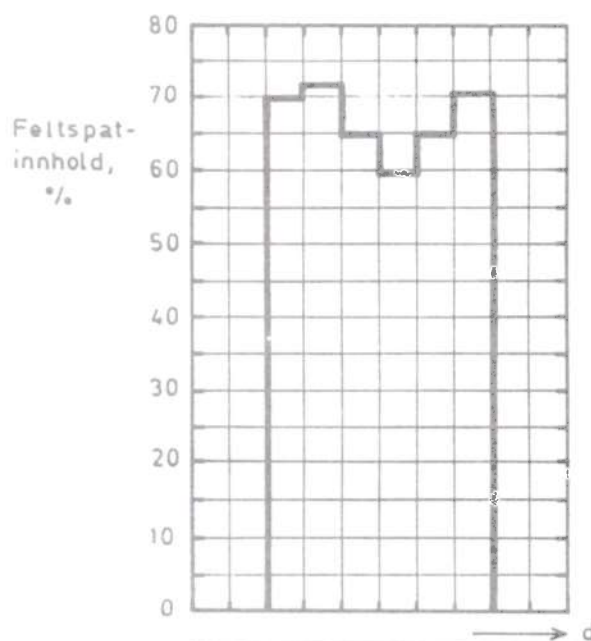
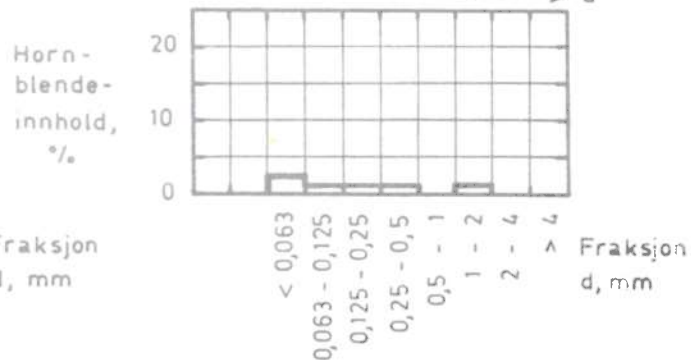
I de groveste fraksjonene er det følgende typer bergartskorn:  
Gneis og kvarts/feltspat.

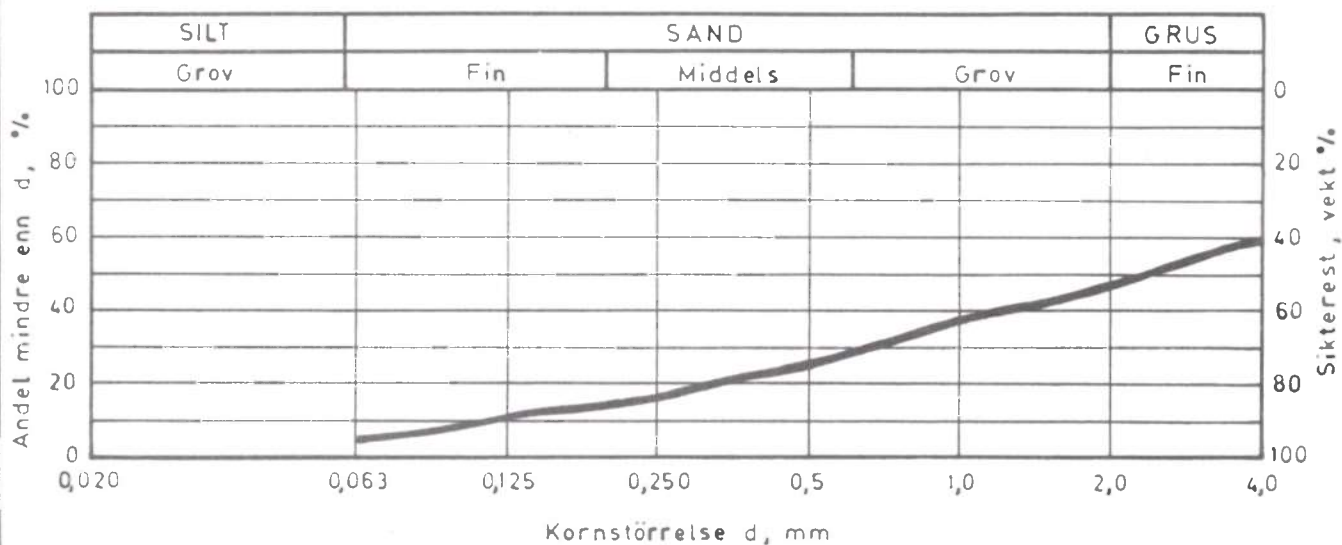
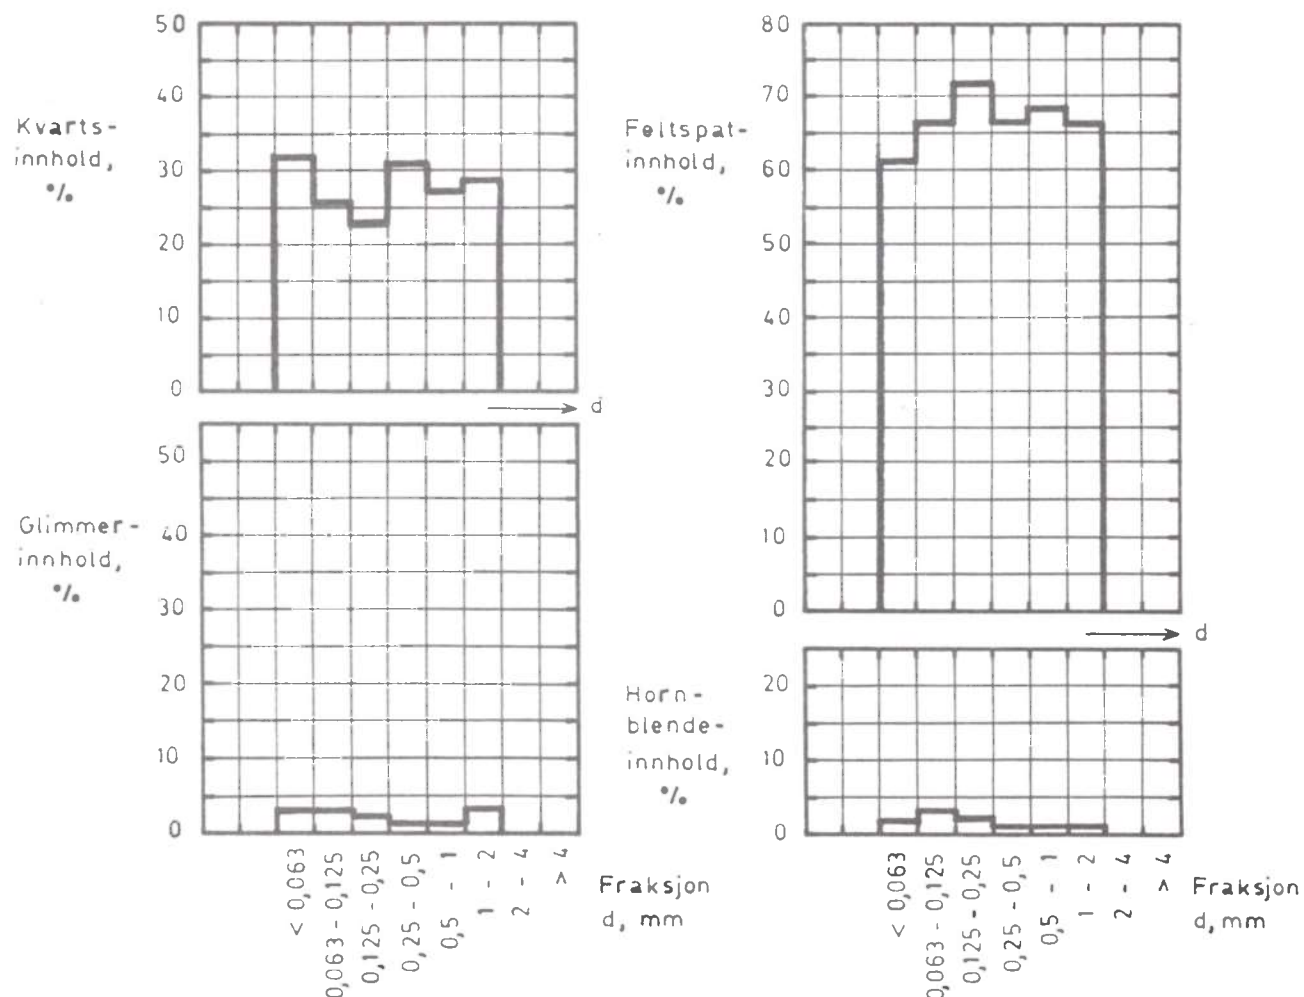
I de groveste fraksjonene er det følgende typer bergartskorn: *Gneis og kvarts/feltspat*
