## Tronsmoen flomverk (VV 7100) og Tronsmoen pumpestasjon (VV 7100), Alvdal kommune

Status og vurdering av behovet for oppgradering

## **Ekstern rapport nr 24-2019**

DOKUMENTKODE: 130615-RiEn-RAP-036

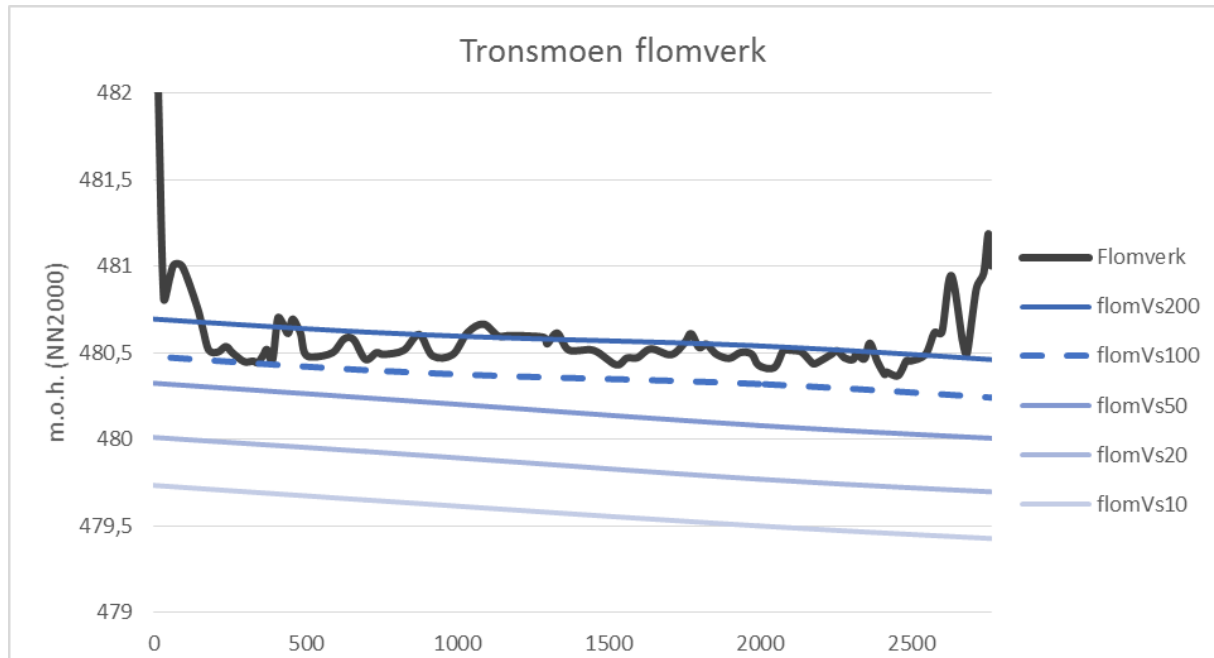
I forbindelse med befaring og vurdering av flomvullen, er det foretatt innmåling av kronehøyden langs flomverket. En sammenlikning av høydeprofil i flomverkets lengderetning med angitte vannstander ved flommer av ulike gjentaksintervall, viser at flomverket har et beskyttelsesnivå opp til en 100-årsflom, mens en 200 års-flom vil overtoppe verket (se Figur 4).

Figur 4: Lengdeprofil for Tronsmoen flomverk samt vannstander ved ulike flomstørrelser (NVE flomdata i tverrprofiler korrigert til NN2000-høyder). Profilet vises fra oppstrøms til nedstrøms ende av flomverket, dvs. at pel nr. 0 begynner seg i oppstrøms ende ved Holskrea.

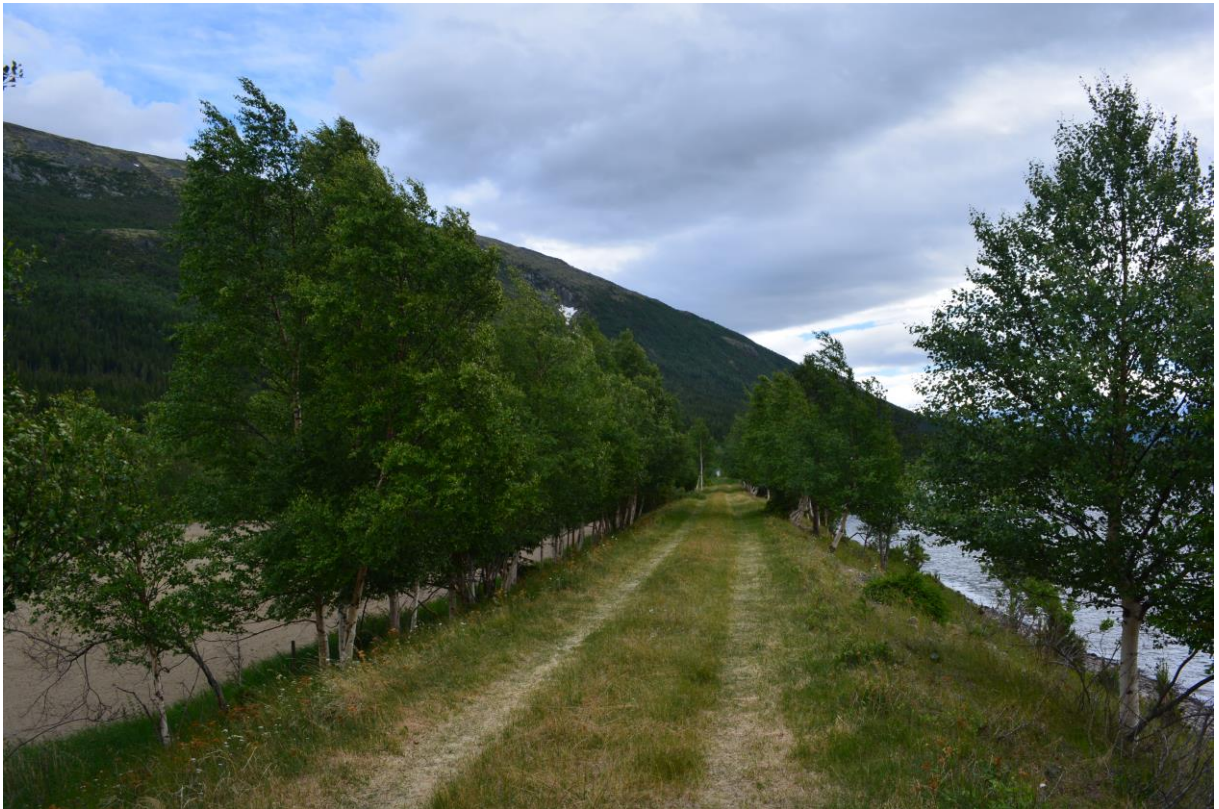
Verket er 2760 m langt, og det er anlagt kjørbare vei på toppen langs hele strekningen. Vegetasjonen på verket er i hovedsak skjøttet, men det er enkelte strekk med større vegetasjon på både luft- og vannside. Verket er erosjonssikret med ørmasser langs hele strekningen som vender ut mot Glomma.

Figur 8: Oversiktsbilde Tronsmoen flomverk (Bilde: Multiconsult).

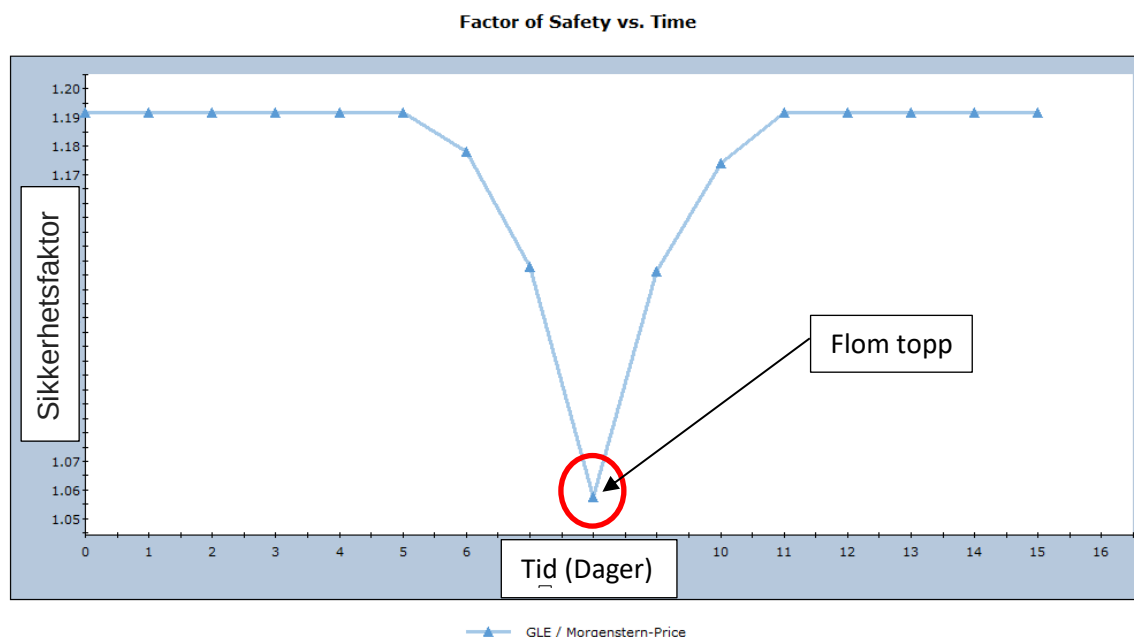
Analysen viser at sikkerhetsfaktoren er minst ved flomtoppen. Under normal vannføring i elva er sikkerhetsfaktoren ca. 1,5 og faller til 1,3 ved flomtoppen og går deretter tilbake til 1,5 når flommen passerer. Den laveste sikkerhetsfaktoren er lik analysen for stasjonært tilstand. En tykkere tetning eller mindre permeabel tetning vil bety at faktorsikkerheten faller mindre under flommen, da poretrykklinjen i flomverket vil ligge lavere.

Figur 4: «Transient analysis» luftside, sikkerhetsfaktor mot tid (ugunstigste situasjon markert med en rød sirkel)

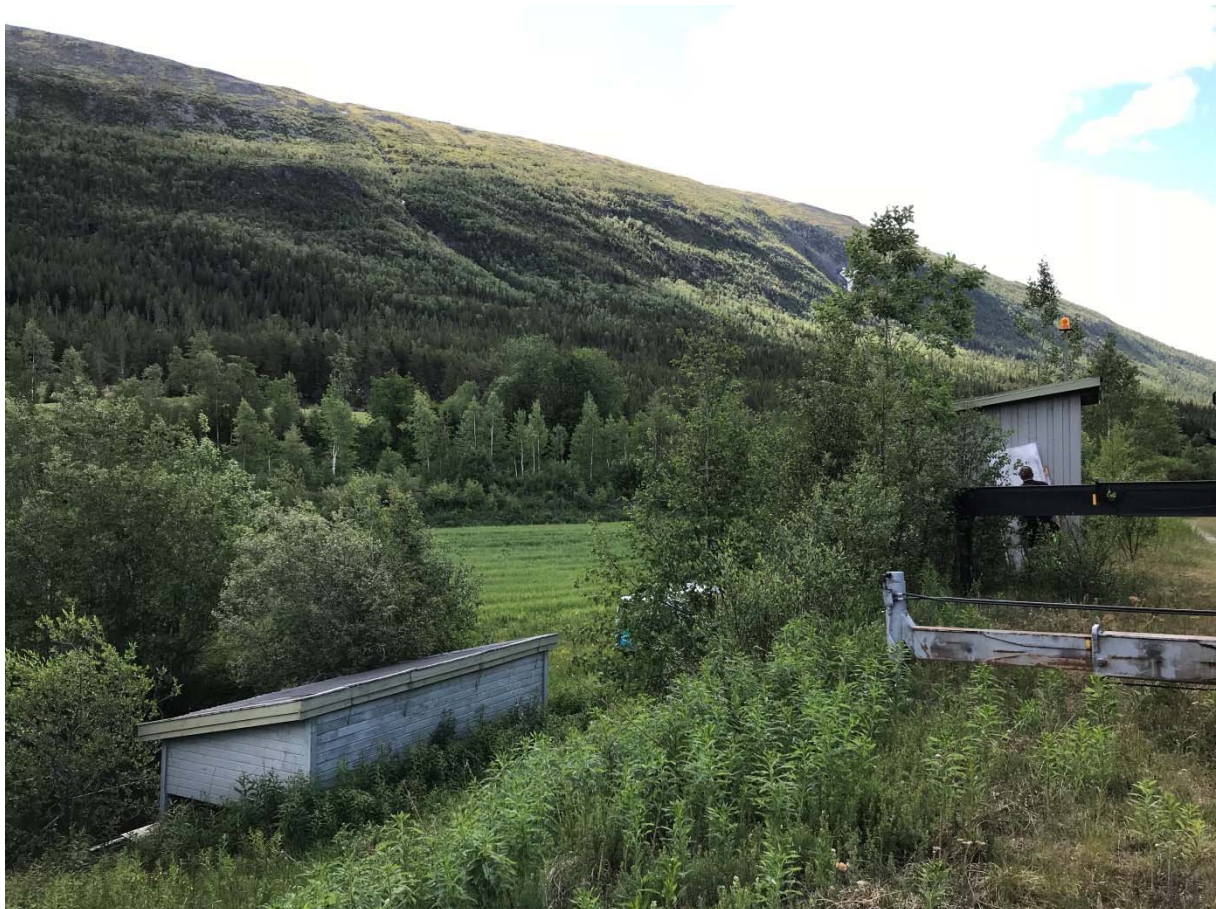
Pumpene på VV. 7100 Tronsmoen er i god stand, men stasjonen bør sikres. Bygg og tavle må få lås, og man bør oppdatere tavle og PLS, som er gamle.

Videre bør det ryddes vegetasjon og renses opp i stein rundt utløpsrør.
