# Utredning av skredfare i bratt terreng

Delområde Vistdal, Molde kommune

**EKSTERN RAPPORT** NR 12 / 2026

SKREVET AV    Norconsult Norge

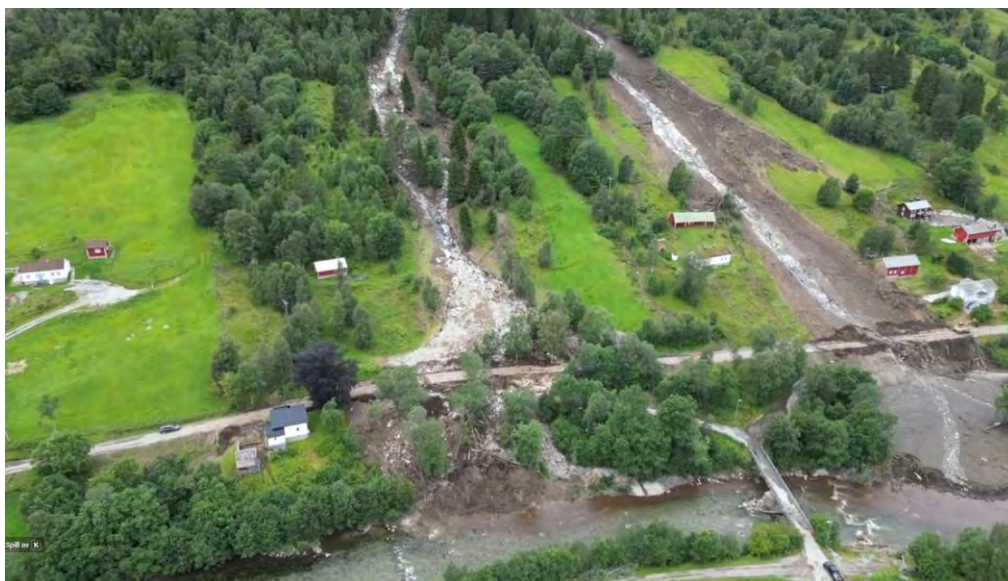
Figur 4-4 De to utløpene av skred nr 1. Disse to utløpene har hatt ulike mekanismer. Til venstre har det kommet flomskred som har startet i nedre del av området med bidrag fra de to større bekkene i området. Utløpet til høyre har kommet som et jordskred. Her var det fra før et bekkedar, deretter har flomvannet vasket i massene,

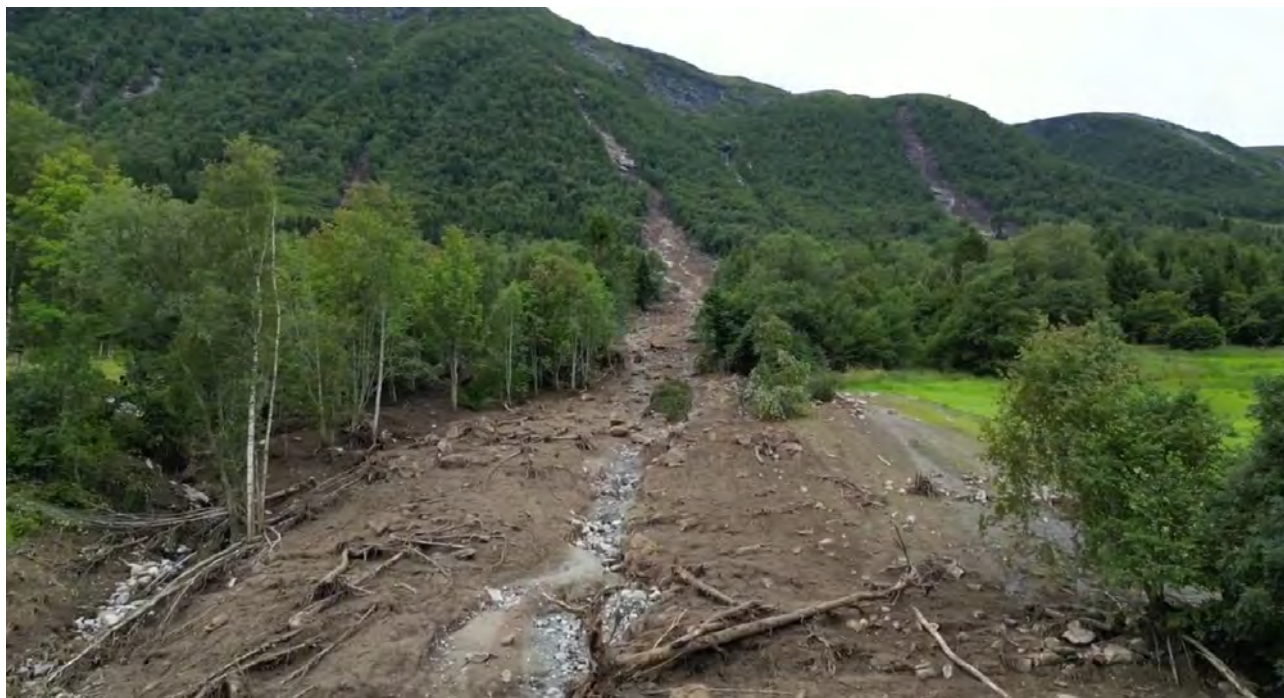
Foto 17 Skred nr 2 (Nygård, 2023)

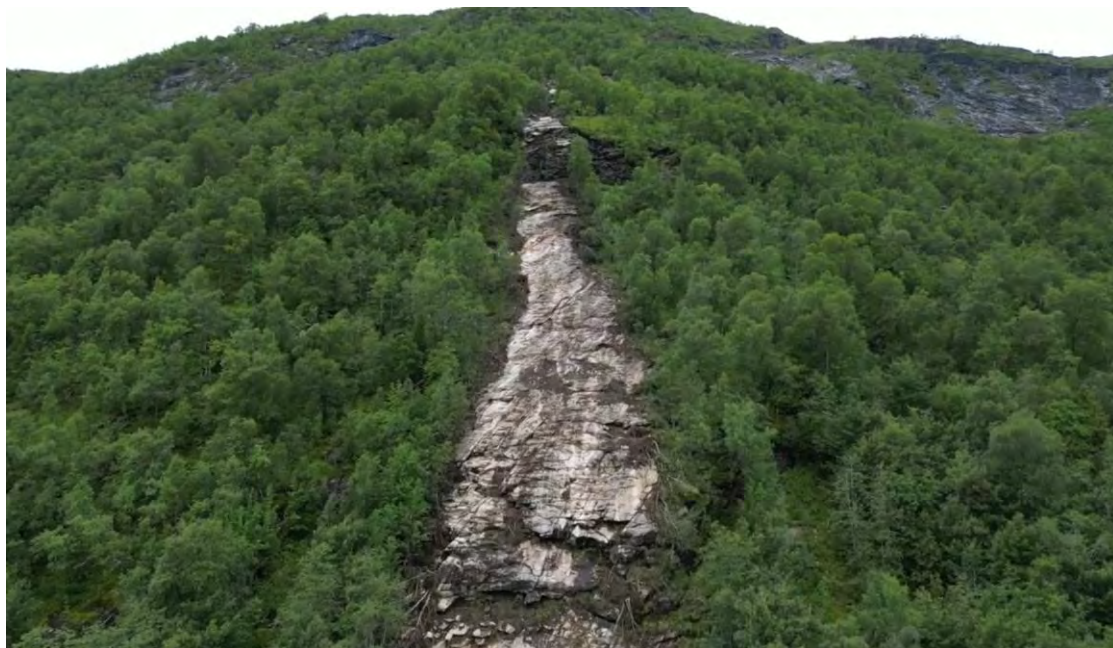
Foto 19 Skred nr. 2 (Nygård, 2023)

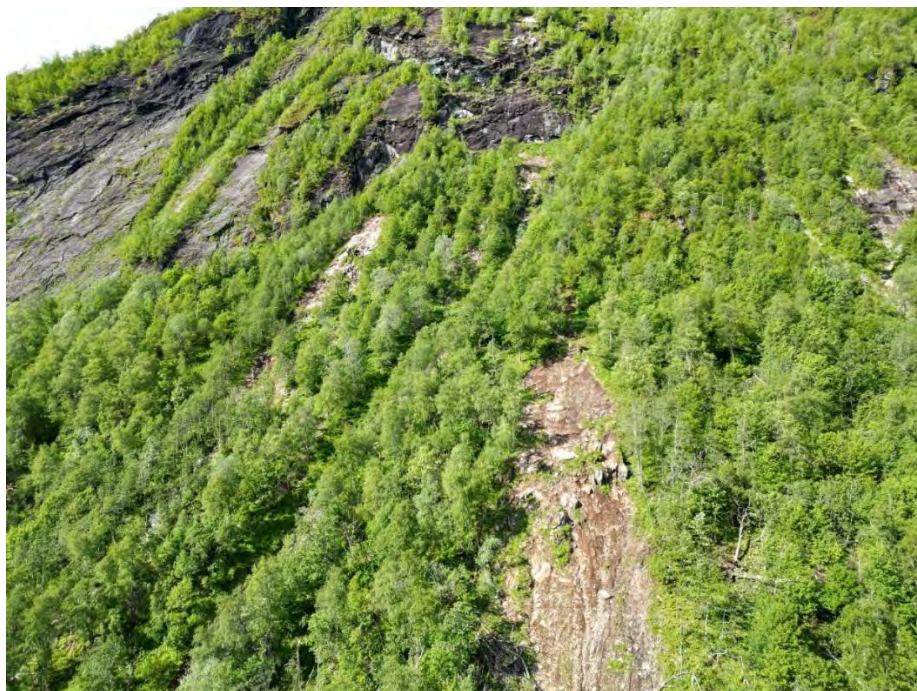
Foto 26 Skred nr 5 til høyre, skred 6 til venstre.

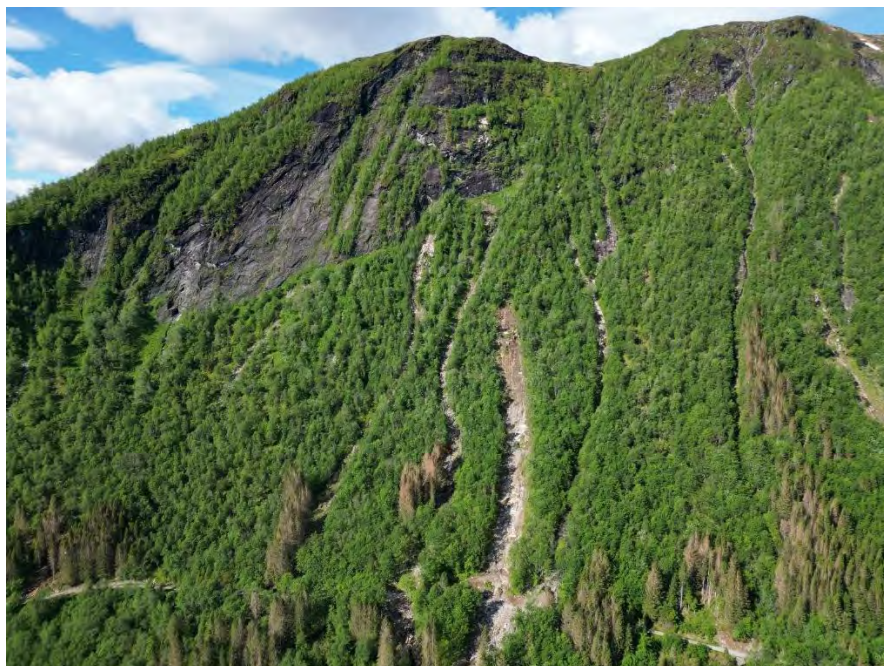
Foto 30 Skredbane 3, 5 (de 3 midtre løpene) og 6,
