## Rymoen-Roverud flomverk (VV 7294) og Rymoen og Roverud pumpestasjoner (VV 7294), Kongsvinger kommune

### Status og vurdering av behovet for oppgradering

DOKUMENTKODE: 130615-RiEn-RAP-018

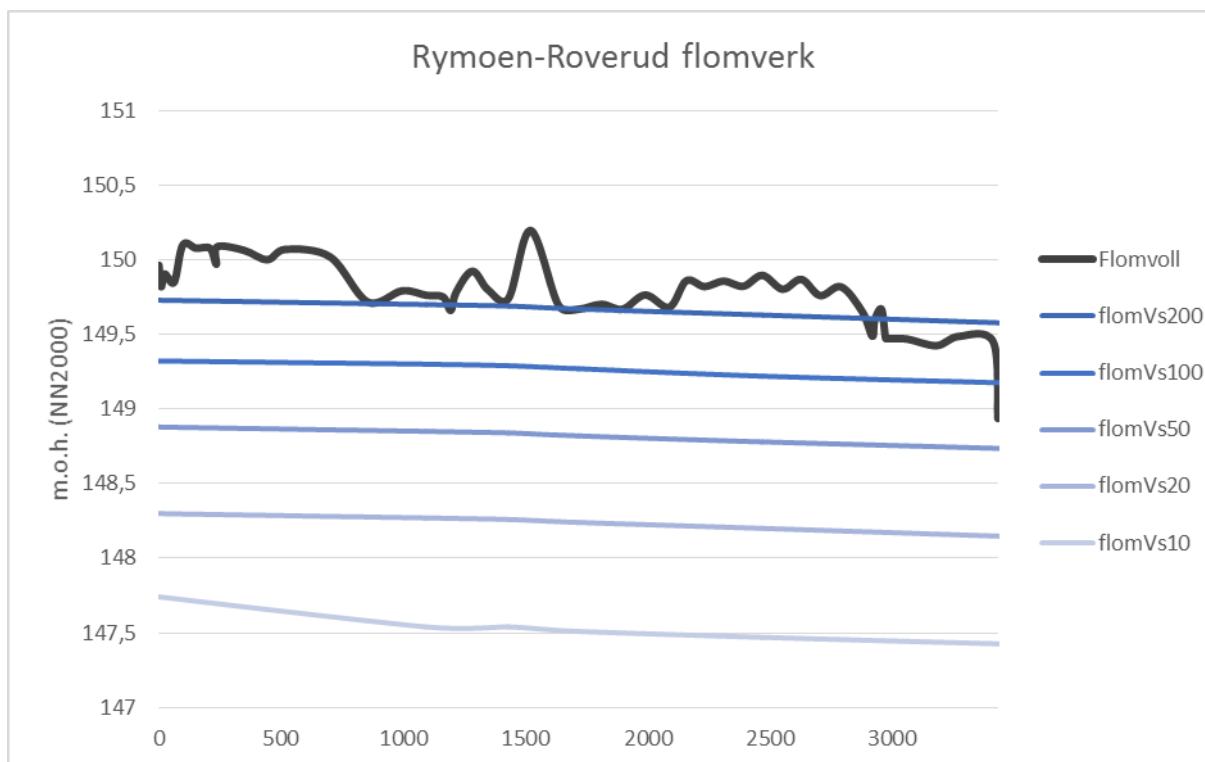
Innmålt høydeprofil av flomverket sammenholdt med vannstander ved flommer av ulike gjentakintervall (tverrprofilene #17 til #12) sees på Figur 4. Flomvullen beskytter området mot flommer opp mot 200 års gjentakintervall. I nedstrøms ende er det et ca. 500 m langt parti som ligger opp til 25 cm lavere enn 200-års flomvannstand. Det ble registrert en veigrøft i nedstrøms ende av flomverket. Denne grøfta vil lede vann mot et lavere parti av riksvegen og over flomverket. Grøftas kapasitet til å lede flomvann over flomverket vurderes imidlertid som liten og ved en flomsituasjon vil det være mulig å gjennomføre enkle tiltak, f.eks. midlertidig fylling av masser, slik at det også her sikres mot flommer opp til samme nivå som de nedre 500 m av flomverket.

Figur 4- Lengdeprofil for flomverket samt vannstander ved flommer av ulike gjentakintervall (NVE flomdata i tverrprofiler korrigert til NN2000-høyder). Profilet vises her begynnende fra 0=Nord (oppstrøms).

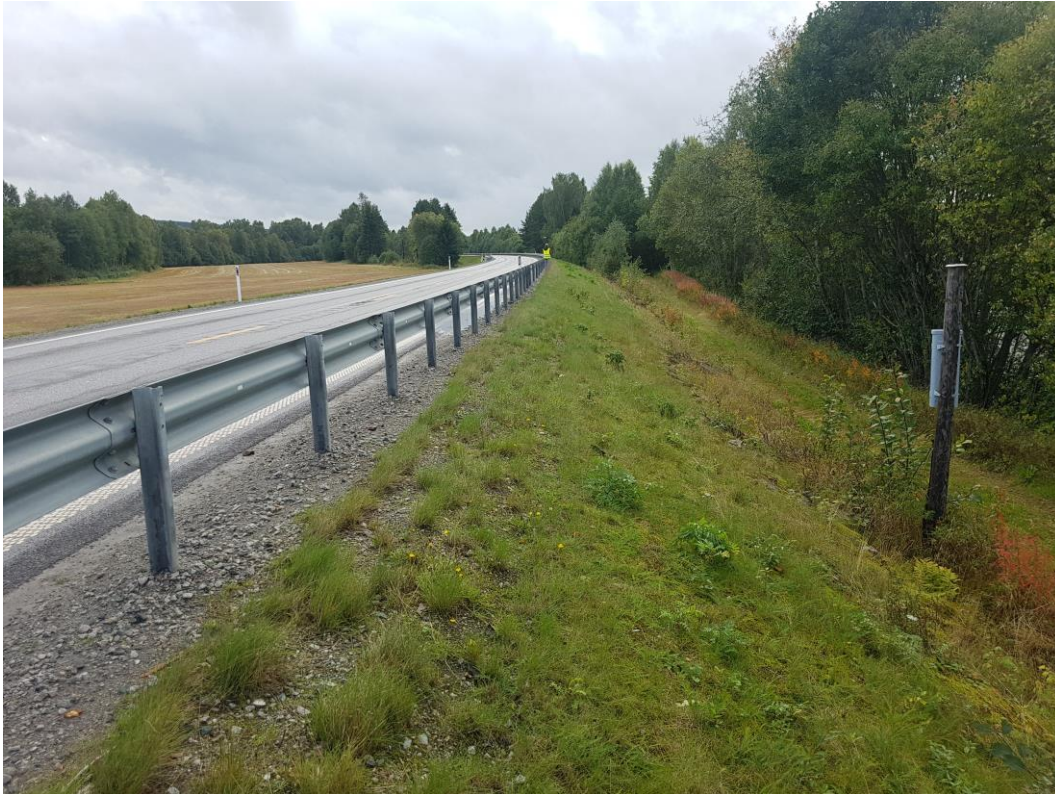
Figur 6- Typisk utforming av flomverket Rymoen- Roverud (Bilde: Multiconsult)

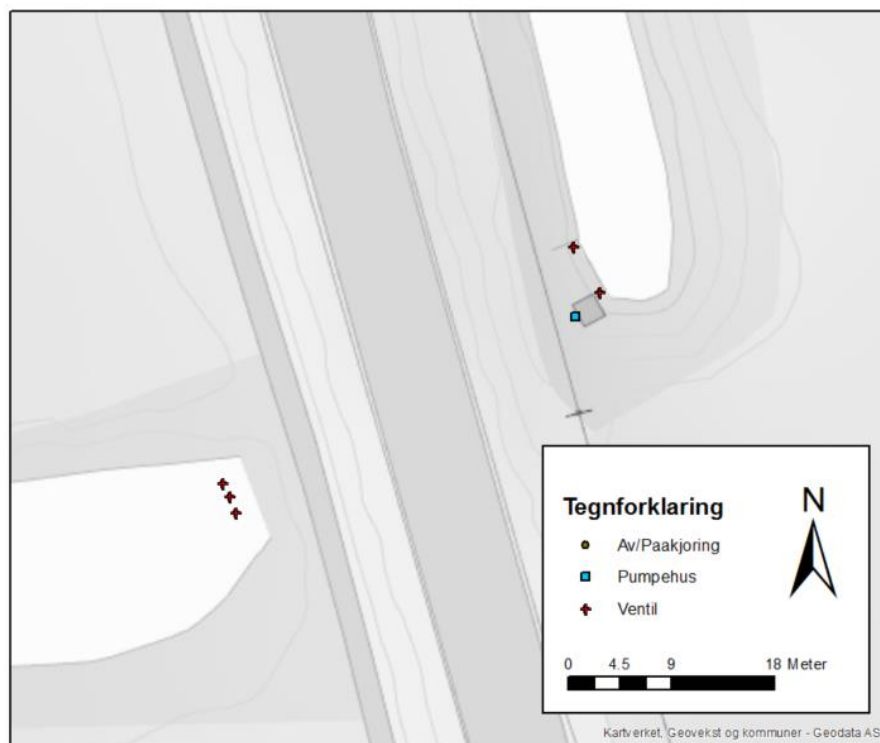
Flomverket er i god tilstand, med steinsetting i hele strekningen. Hvor vidt steinsettingen som er observert på flomverket utgjør forsterkningslag i vegfyllingen eller om det er utført som erosjonssikring viste seg litt vanskelig å avgjøre. Det er 3 ventiler ved Rymoen pumpestasjon og 4 ventiler og 3 lavvannrør ved Roverud pumpestasjon. Ventilene er i god stand med steinsetting rundt dem. Se Figur 10 og Figur 11.

Figur 8 – Rymoen pumpestasjon og tilbakeslagsventiler

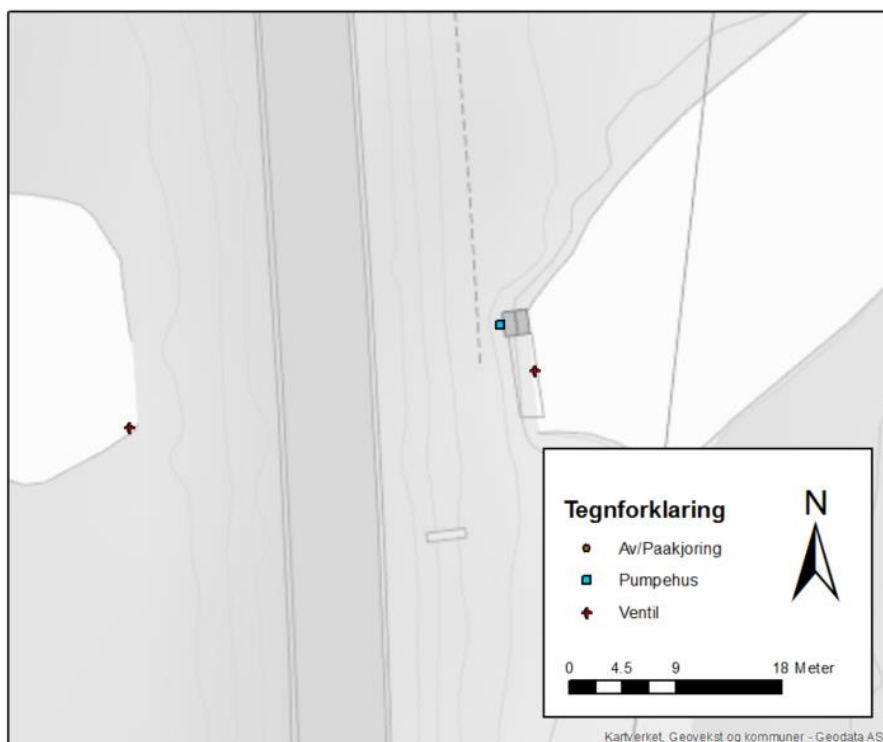
Figur 9 – Roverud pumpestasjon og plassering av tilbakeslagsventiler. (Totalt 6 ventiler på vannside, hvorav 3 pumperør og 3 lavvannsrør, se figur Figur 11. Lot seg ikke innmåle på grunn av tett vegetasjon.)

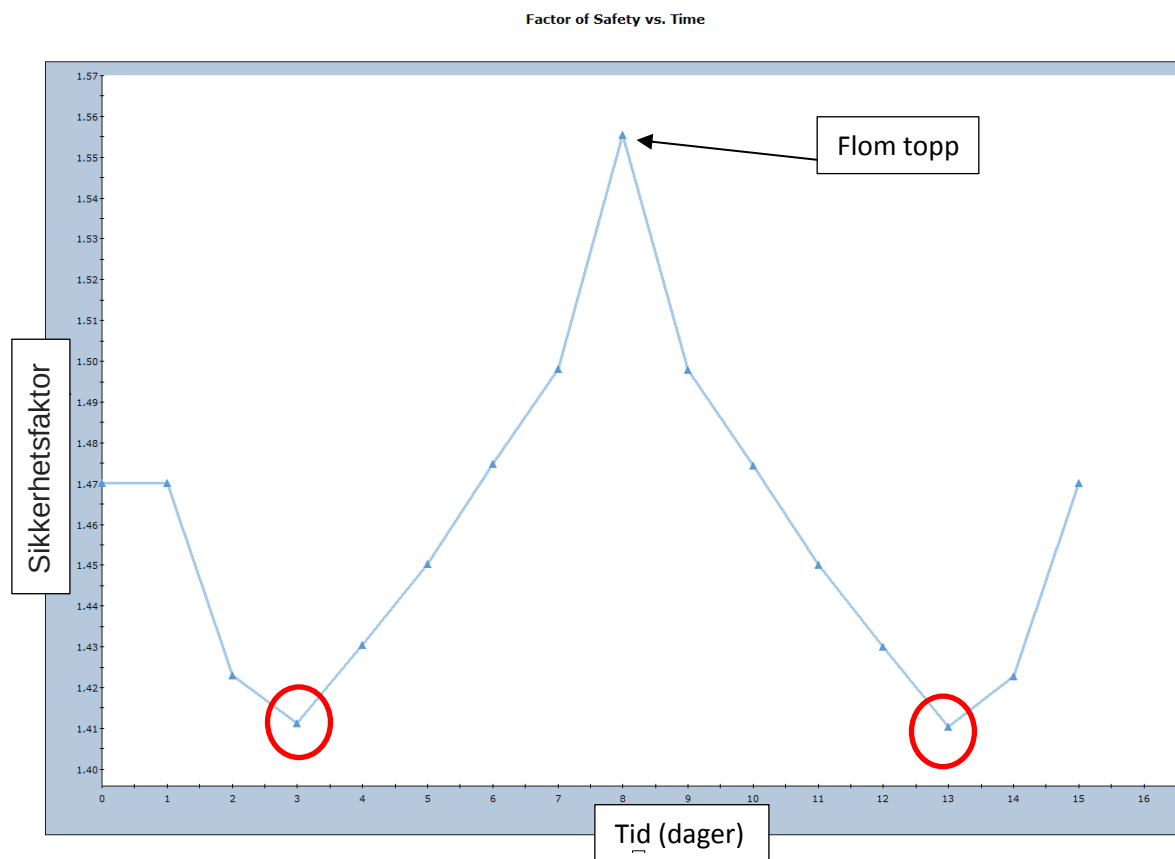
Sikkerhetsfaktoren på vannsiden er lavest under flom start (3 dager) og i løpet av flommens slutt (13 dager). Dette skyldes at effekten av økt poretrykk i de nedre delene av flomverket er mer destabiliserende enn den stabiliserende effekten av vannet. Når vannstanden øker vil den stabiliserende effekten av vannet øke og sikkerhetsfaktoren vil også øke (se dag 8).

Figur 5: «Transient analysis» vannside, sikkerhetsfaktor mot tid (ugunstig markert med en rød sirkel)

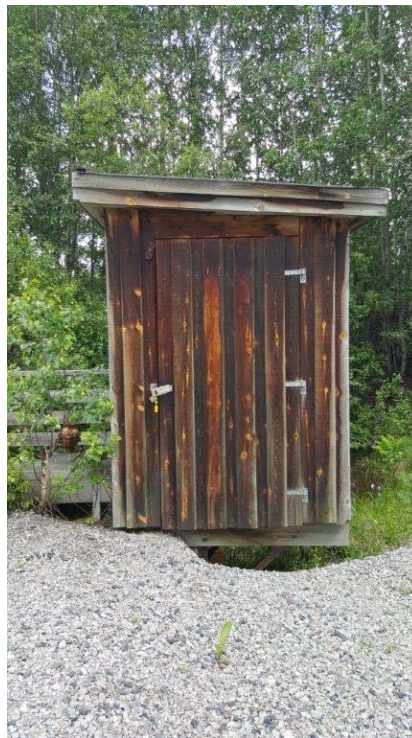
VV nr.7294 Rymoen har 3 pumper fra 1983. Samtlige pumper må overhales, videre må man erstatte bygg og automatikktavle som er i svært dårlig forfatning.

I tillegg bør det ryddes for vegetasjon rundt bygg samt sikring av utløp og inntaksrist-tilgang.
