# Seim flomverk (VV 9156), Sør-Odal kommune

Status og vurdering av behovet for oppgradering

DATO / REVISJON: 12. des. 2017/ 00

DOKUMENTKODE: 130615-RiEn-RAP-020

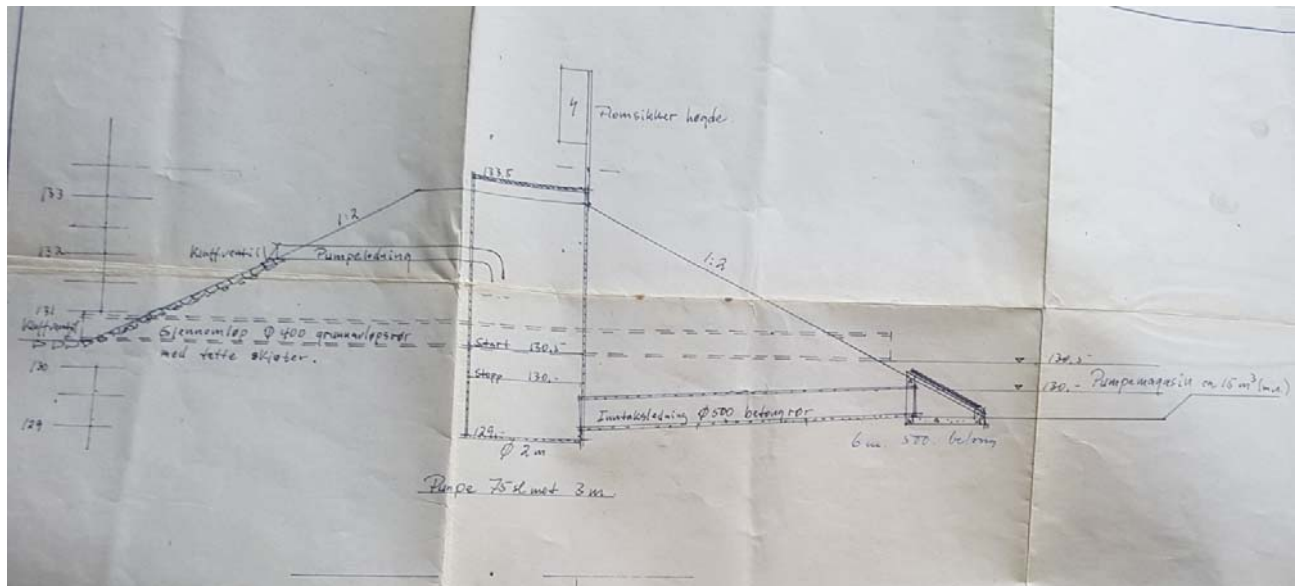
Figur 2: Snitt gjennom planlagt flomvoll ved pumpestasjon med høy kapasitet (tegningen fra grunneier)

Den ene pumpestasjonen har et utløp gjennom flomverket og har en kapasitet på 100 l/s. Det finnes ingen tilbakeslagsventil for pumperøret, kun en manuell rattventil.

Det ligger også et lavvannsrør gjennom fyllingen med tilbakeslagsventil.
