# Ask sentrum

Tiltak etter kvikkleireskred i Gjerdrum kommune

# NVE Rapport nr. 29/2025

November 2025

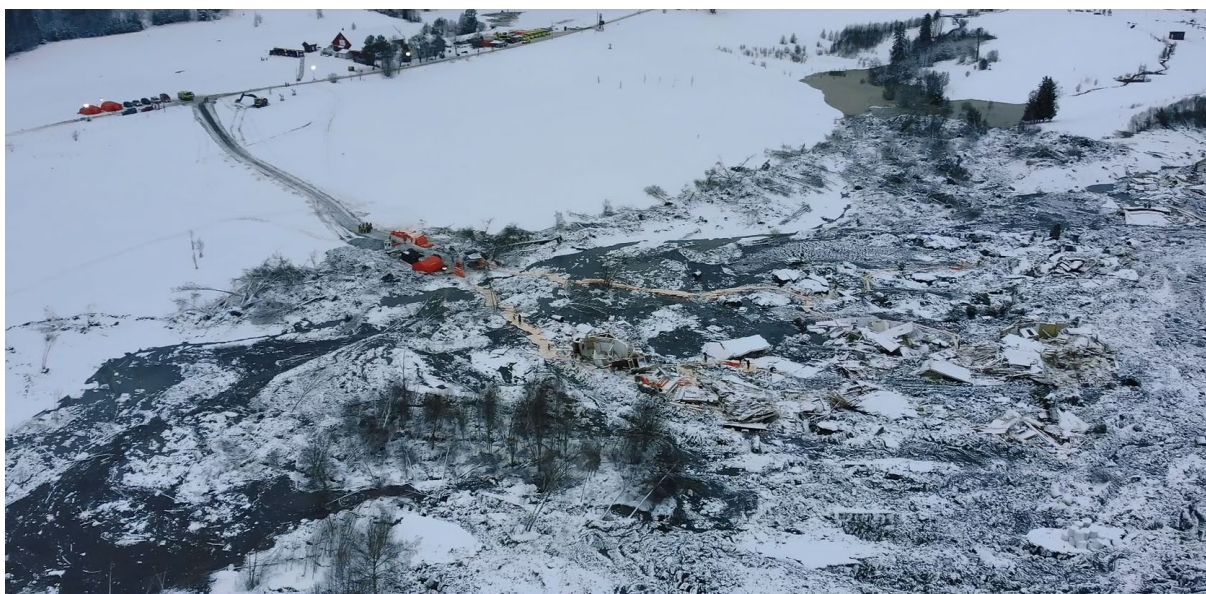
Helt fra begynnelsen av innsatsen var det viktig å få etablert trygg adkomst for mannskap og utstyr til skredgropa. Bildet på figur 04 viser den første adkomstveien som ble bygget ned til skredgropa for å lete etter overlevende. Veien ble bygget natt til 1 januar 2021. På bildet vises også gangveiene av XPS-plater som ble etablert av redningsmannskapene for å komme inn i leteområdet.

*Figur 04. Første adkomstvei til skredgropa, bygget natt til 1 januar 2021. Bilde tatt av redningsmannskapene.*

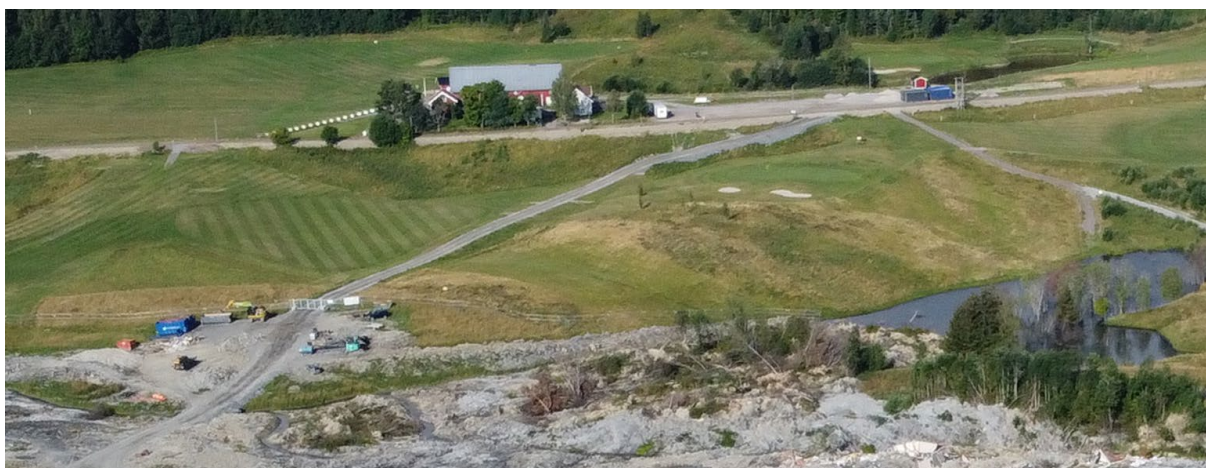
I midten av januar ble det etablert enda en adkomst ned til skredgropa for å bistå redningsmannskapene med gravemaskiner i letingen etter savnede. Det ble konkludert med at en vei på skrå over deler av golfbanen var det beste alternativet.

Figur 05. Adkomstveien som ble bygget i midten av januar 2021 (bildet er fra sommeren 2021).

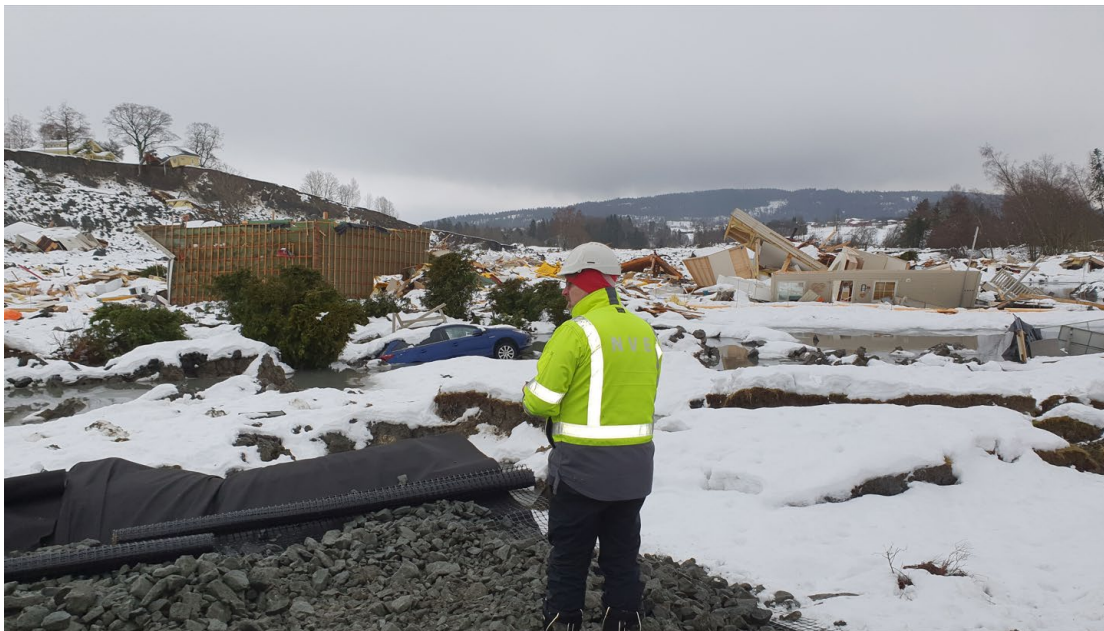
Figur 07. Bilde fra etablering av adkomstveien oppå skredmasser inn til selve skredområdet.

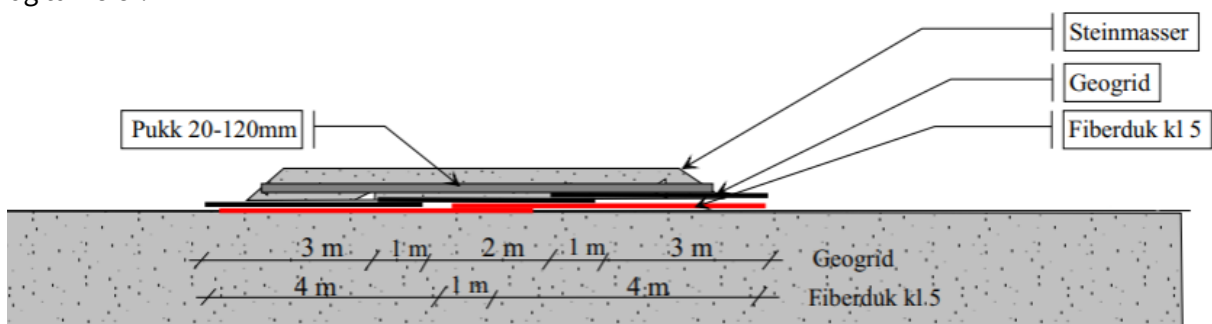
Figur 08. Hovedprinsipp for oppbygging av anleggsveier på skredmasser i tiltaksområdet.

Etter hvert oppsto behov for å sikre adkomst til gjennomføring av de mange ulike sikringsarbeidene i tiltaksområdet. Det var derfor nødvendig å etablere et finmasket nett av anleggsveier i hele skredområdet. En stor del av tiltaksområdet besto av skredmasser med svært lav og varierende fasthet, slik at disse veiene var nødvendige for å oppnå tilstrekkelig bæreevne for anleggsutstyret. Veiene på slike masser ble etablert ved bruk av geotekstil (duk), geogrid og knuste masser tilpasset hullene i geogriddet. Figur 08 viser hovedprinsippet for denne konstruksjonen, som ble brukt med et bra resultat i hele tiltaksområdet, både i selve skredgropa og ved etablering av nye vannveier. Denne oppbyggingen ga tilstrekkelig bæreevne for de anvendte anleggsmaskinene i stort sett hele tiltaksområdet. For å sikre en jevn bæreevne i hele veibredden er det viktig å bruke tilstrekkelig overlapp (minst 1 meter, som vist på figuren) samt å velge geogrid (hulldimensjoner og styrke) og knuste masser (steinstørrelse og sortering) som passer sammen. Figur 10 viser et oversiktskart over de fleste av de interne anleggsveiene som ble etablert i skredgropa. En del av disse er i siste fase av anleggsarbeidet gjort om til permanente drengrofter og turveier.

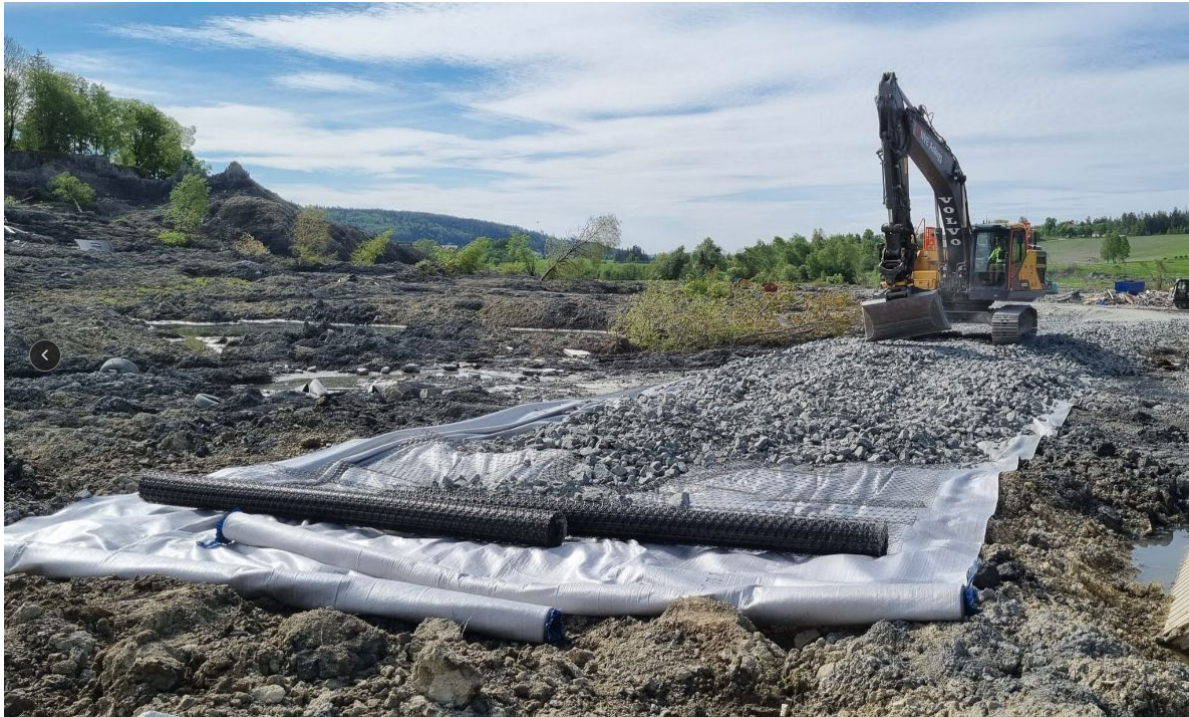
*Figur 09. Eksempel på veioppbygging i område med dårlig bæreevne i grunnen.*

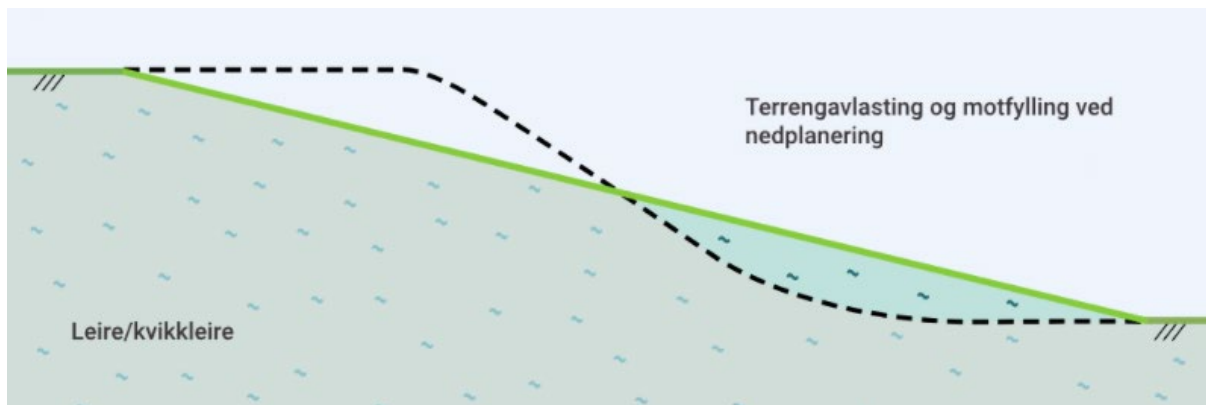
Figur 11. Skisse som viser grunnprinsippet for de geometriske sikringstiltakene i skredgropa. Stiplet linje angir terreng før tiltak, grønn linje ferdig terrengoverflate, etter tiltak.

En viktig del av sikringstiltakene i skredgropa omfatter utslaking av skredkantene langs spesielt den nordre og østre delen av gropa. Terrengjusteringene ble gjennomført som en kombinasjon av avlastning av skråningstoppen og motfylling ved gjenbruk av de samme massene i foten av skråningen.

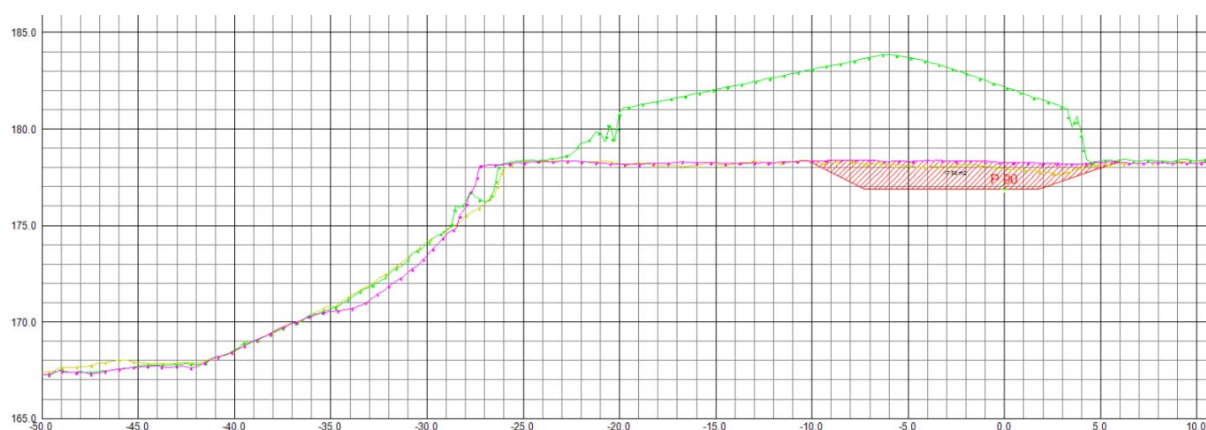
Figur 15a. Første delfase (fase 4) med avlastning innerst i Nordgropa, kompensasjonsgrøft vist med rød skravur. Grønn linje viser overflatemodell (inklusive bygning som ble fjernet før terrengavlastning). Fiolett linje viser terrengmodell før avlastning.

Sikringstiltakene i den nordlige delen av skredgropa ble gjennomført etter tilsvarende prinsipp. Figur 15 viser et konkret eksempel på avlastningsfasene i Nordgropa, med utgangspunkt i eksempler fra de byggetegningene som, sammen med digitale terrengmodeller, ble anvendt som produksjonsgrunnlag under utførelsen. Figuren viser den suksessive avlastningen i hhv. fase 4 (rød skravur, kompensasjonsgrøft), fase 5 (svart skravur, avlastning ut mot brattkanten) og fase 8 (svart skravur, endelig skråningshelning). Lokalisering av fasene fremgår av figur 03.

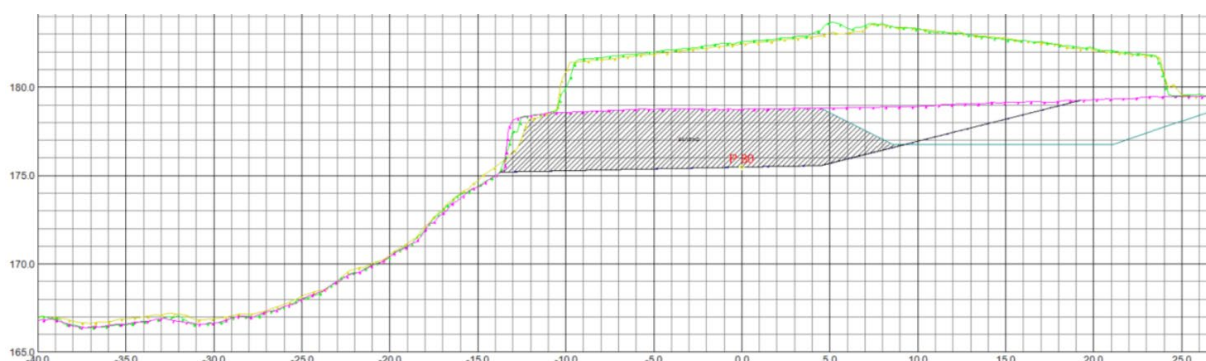
Figur 15b. Andre delfase (fase 5) med avlastning innerst i Nordgropa. Avlastning på toppen, ut mot brattkanten, vist med svart skravur. Kompensasjonsgrøften fra fase 4 vist med tynn, lyseblå linje.

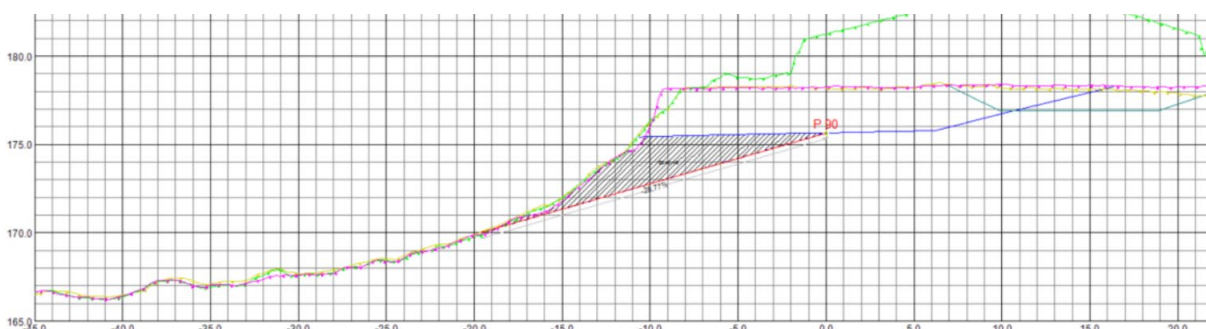
Figur 15c. Tredje delfase (fase 8) med avlastning innerst i Nordgropa. Avlastning for endelig terrengoverflate, vist med svart skravur. Kompensasjonsgrøften fra fase 4 vist med tynn, lyseblå linje og fase 5 vist med tynn, mørkeblå linje.

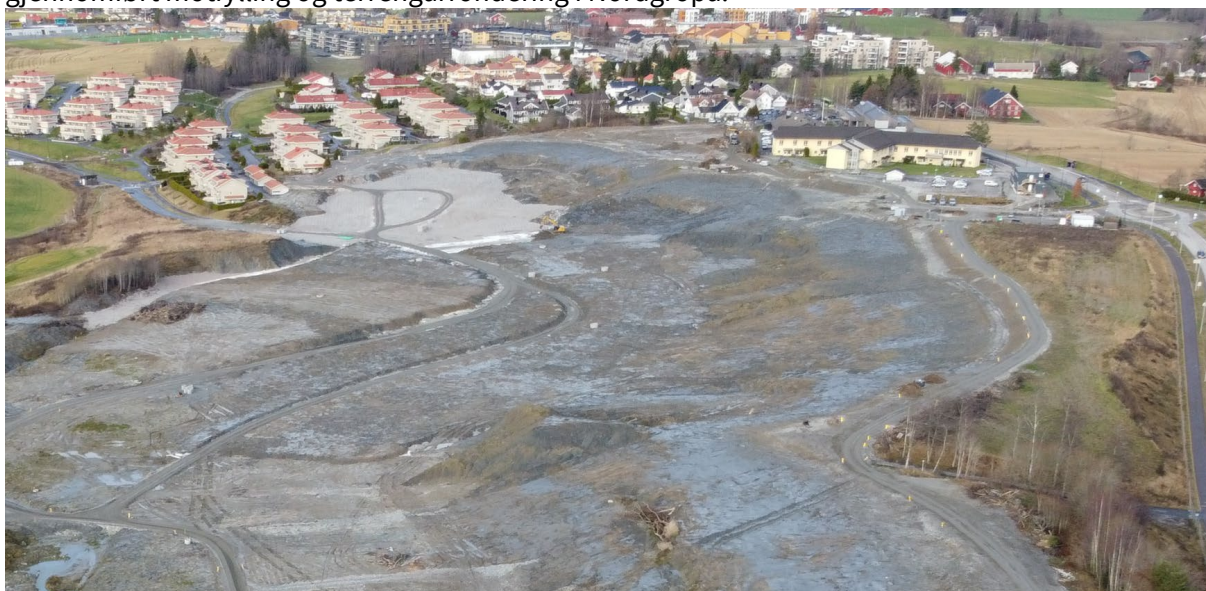
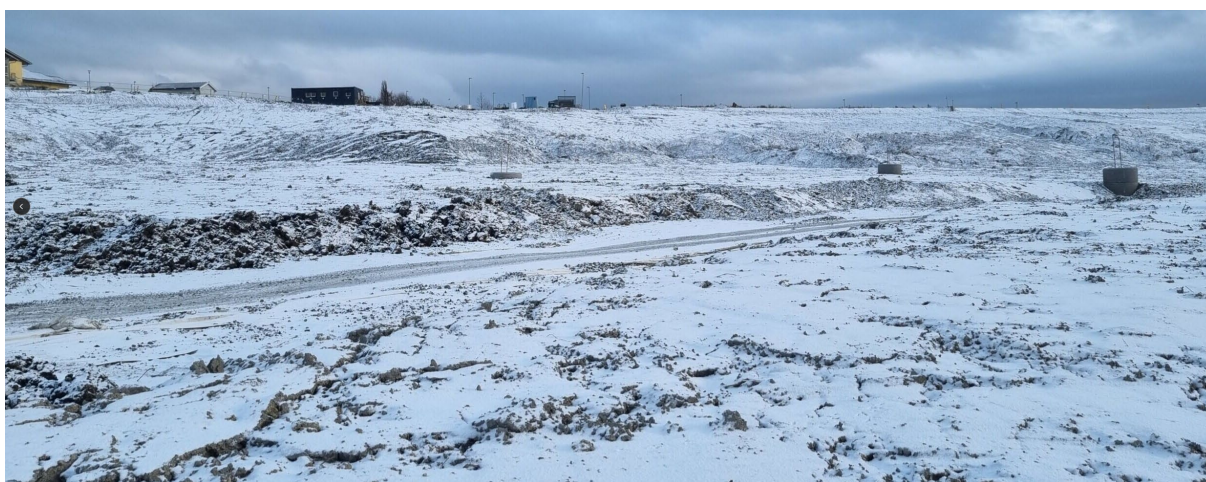
Figur 16a og 16b. Ferdig utlagte oppfyllingsmasser i skredgropa. Forsenkning i midten av gropa er anleggsveier for transport av masser samt drenering av overflatevann. På dronebildet (16a) er drengslaget med installerte vertikaldren synlig, innerst i Nordgropa. På figur 16b kan Gjerdrum bo- og behandlingssenter skimtes øverst til venstre på bildet.

Motfyllingen ble gjennomført som en jevn fortsettelse av oppfyllingen lengre sørover i skredgropa, slik at disse massene i praksis ble foten av motfyllingen inn i Nordgropa. Figur 16a og 16b viser ferdig utlagte oppfyllingsmasser lengre ned i skredgropa, mens figur 17 viser utlegging av første del av motfyllingen, i skråningen ved Gjerdrum bo- og behandlingssenter. Figur 18 viser ferdig gjennomført motfylling og terrengarrondering i Nordgropa.

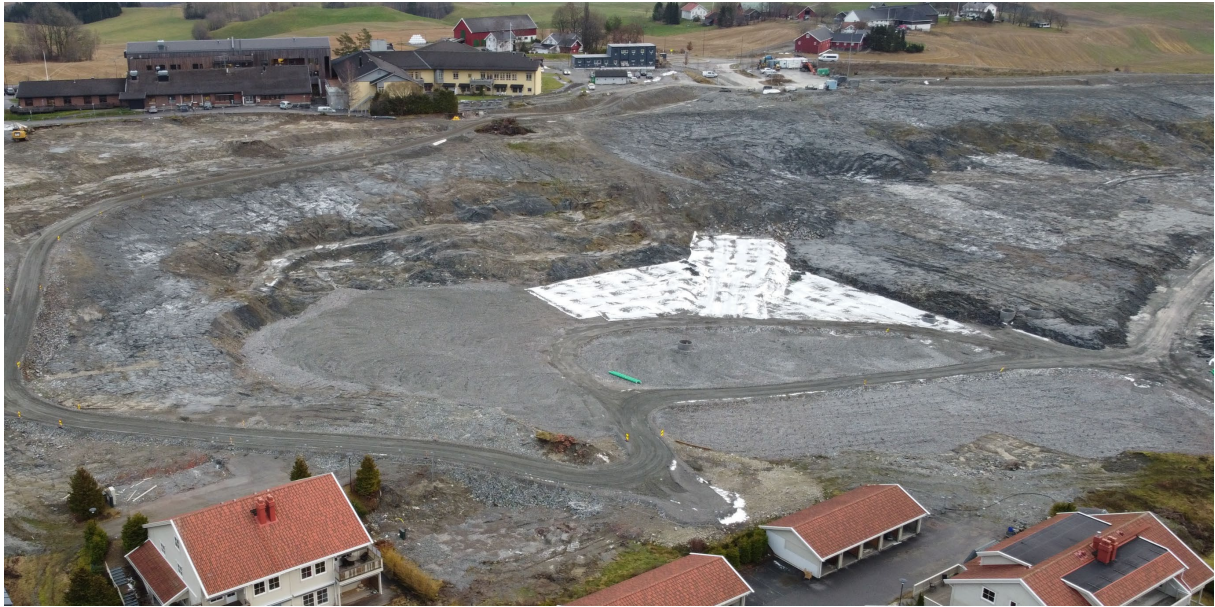
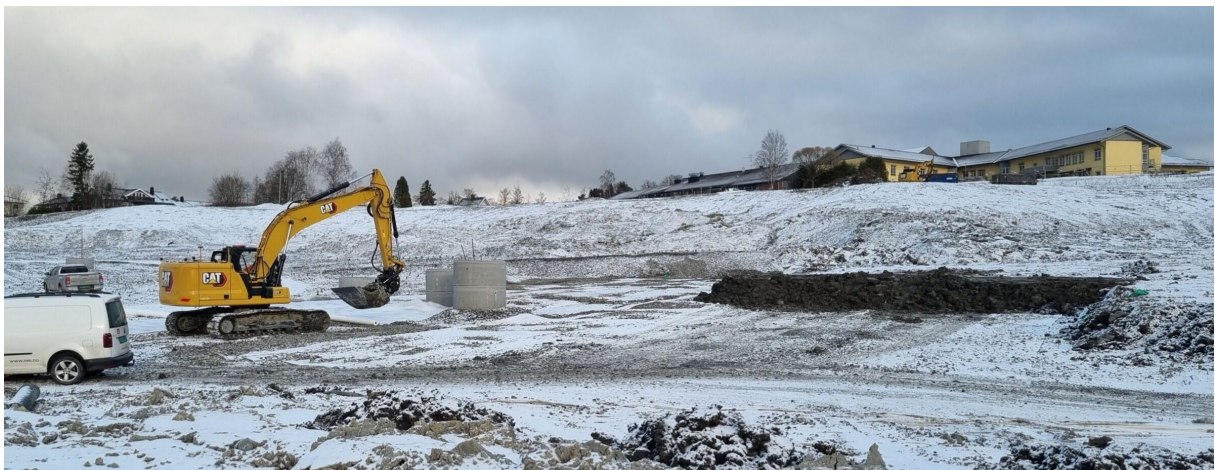
*Figur 17a og 17b. Utlegging av nederste del av motfyllingen. På dronebildet (17a) er den hvite separasjonsduken mellom drenslag/vertikaldren og kommende motfylling synlig.*

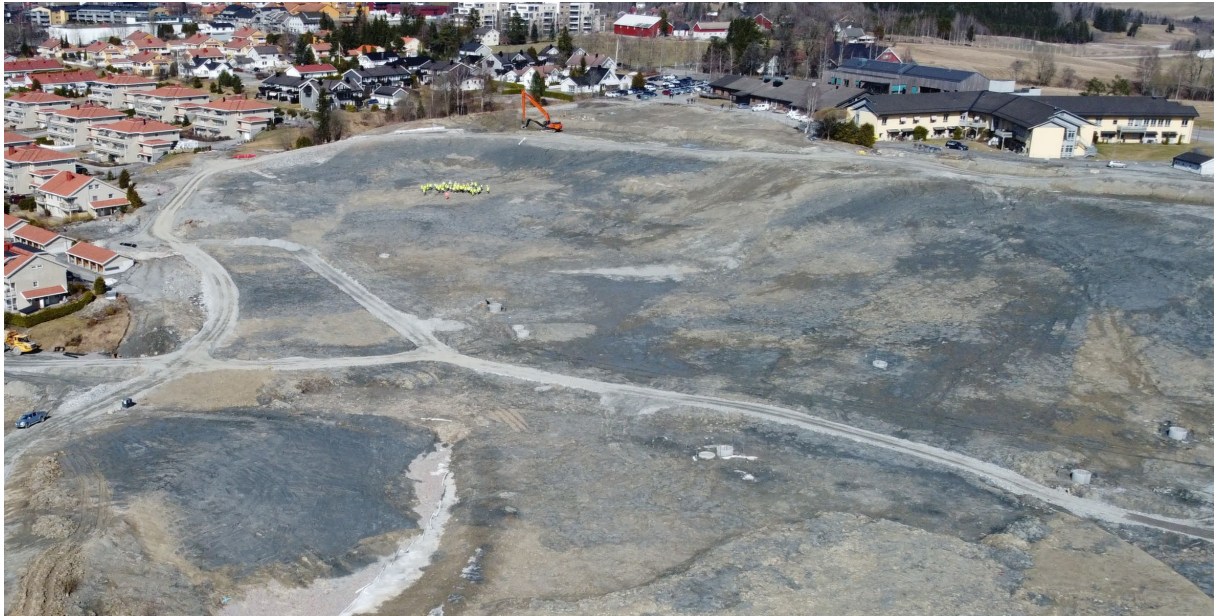
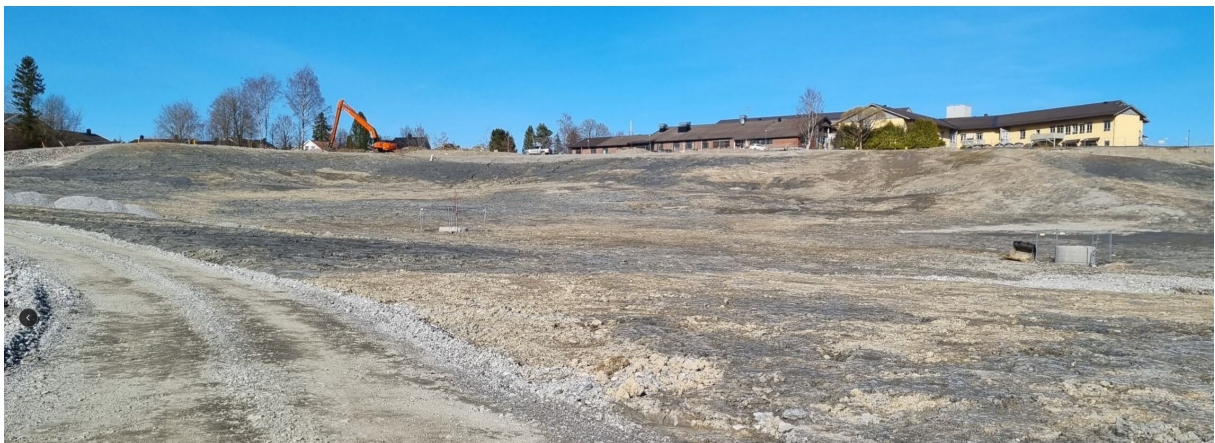
*Figur 18a og 18b. Ferdig gjennomført motfylling og terrengarronding i Nordgropa. Figur 18b har omtrent samme utsnitt som figur 17b.*

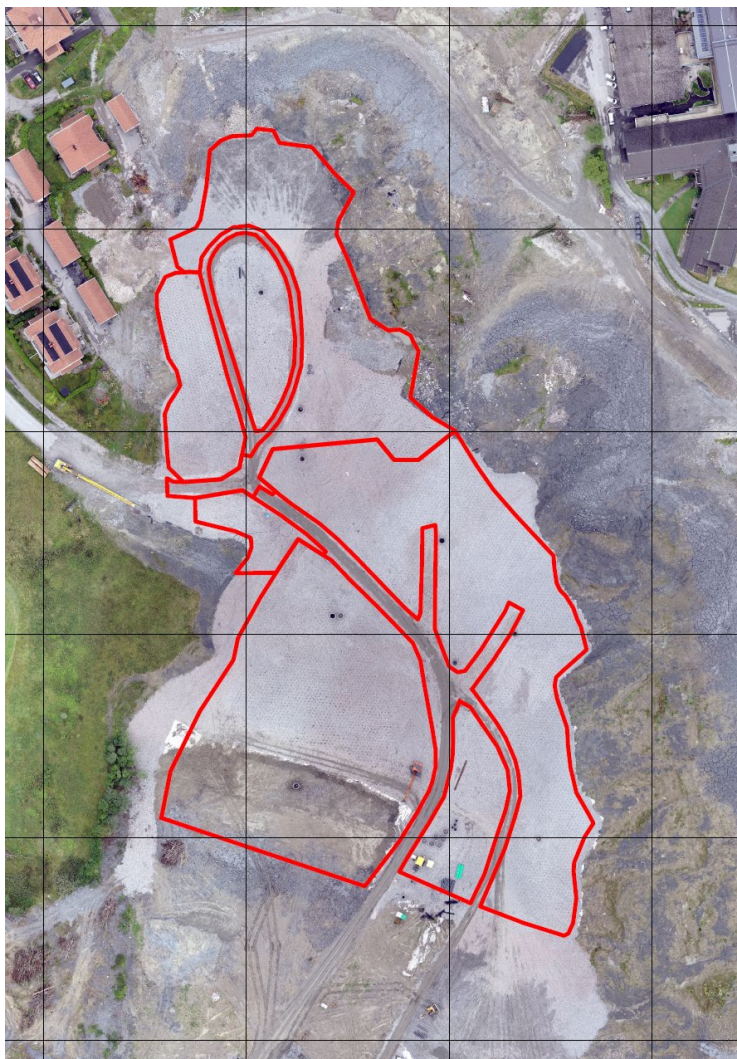
Figur 19. Områder med installerte vertikaldren. Størrelsen på rutenettet er 75 m. Nederst til venstre er drenslaget/arbeidsplattformen dekket med oppfyllingsmasser, som etter hvert blir foten av motfyllingen videre oppover i skredgropa.

Vertikaldrenene ble systematisert etter rette linjer, med samme avstand (1.2 m) i begge retninger og plassert vha. maskinstyring. Det ble etablert i alt snaut 17500 vertikaldren med en samlet lengde på rundt 250 km. Drenene skulle i utgangspunktet bores til 20 meter dybde, men i noen områder ble dybden begrenset, blant annet på grunn av bygningsrester i skredmassene og fjell som lå grunnere enn 20 m (nordøstlige del av området). Figur 19 viser et kartutsnitt der områdene med vertikaldren er markert med røde polygoner og området med drenslag/arbeidsplattform synlig med en lysere grå farge enn områdene rundt.

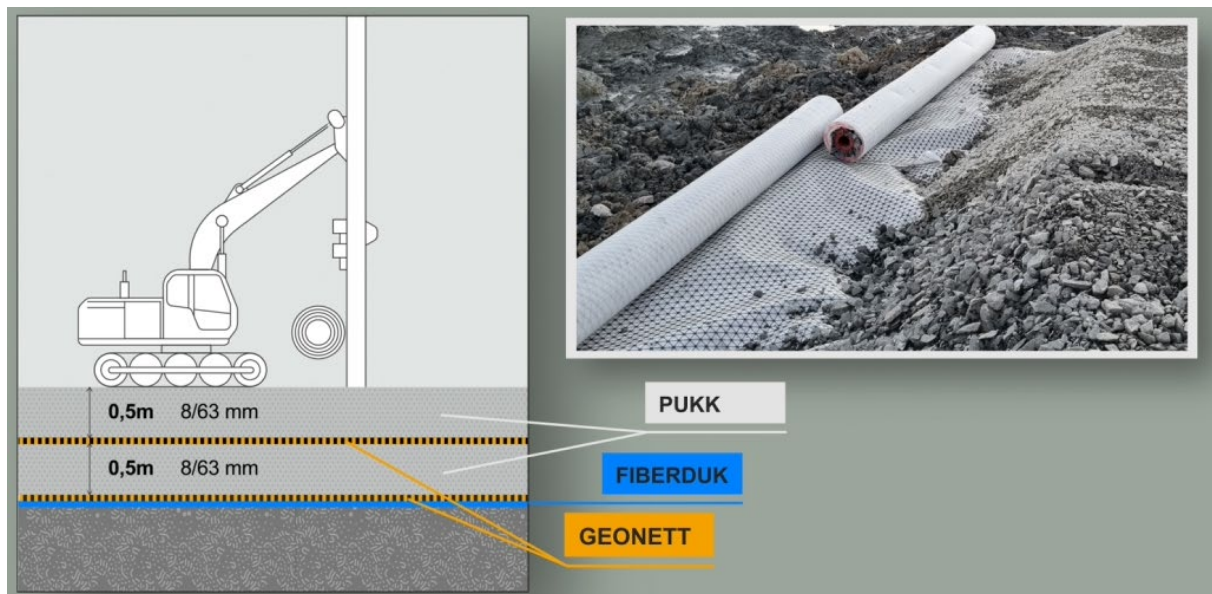
Figur 20. Prinsipp for oppbygging av arbeidsplattform og drenslag ved installasjon av vertikaldren.

For å sikre tilstrekkelig bæreevne til vertikaldrenriggen ble det etablert en arbeidsplattform som samtidig skulle fungere som drenslag for å lede vannet fra vertikaldrenene til nærmeste drensgrøft og videre ut i Tistilbekken. Størrelsen på de knuste massene i drenslaget har samtidig stor betydning for om riggen klarer å trenge gjennom massene. Etter flere forsøk ble det konkludert at kompromisset mellom krav til bæreevne og mulighet for gjennomtrengning ble best ivaretatt med to 0.5 m tykke lag med pukk (8/63 mm) og tilpasset geonett, samt fiberduk nederst mot skredmassene.

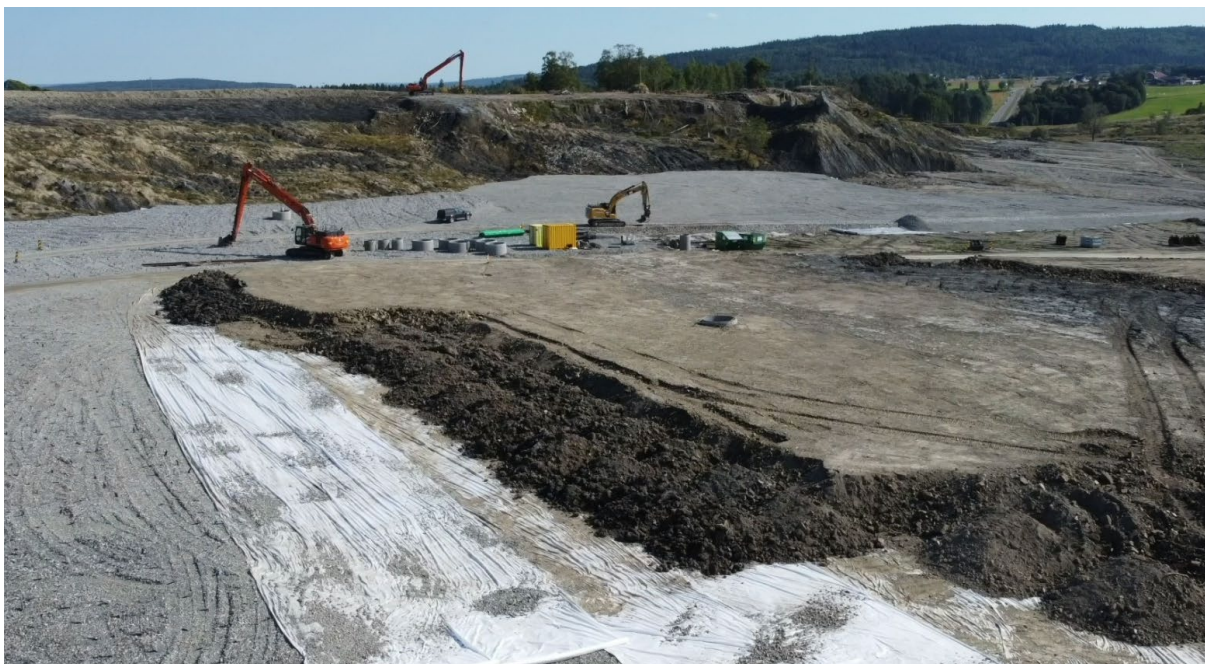
Figur 21. Utlegging av masser fra avlastningen ved Østkanten (bakerste gravemaskin på bildet) over drenslaget med installerte vertikaldren. Den hvite separasjonsduken mellom oppfyllingsmasser og drenslag er også synlig.

Over drenslaget ble det lagt ut et 1-2 m tykt oppfyllingslag av avlastningsmasser fra Østkanten for å øke effekten av vertikaldrenene. Overflaten av disse massene er samtidig den endelige overflaten i dette området, og massene ble derfor lagt ut med tosidig fall for å sikre tilstrekkelig drenering av overflatene. Figur 21 viser utlegging av dette laget, over drenslaget med ferdiginstallerte vertikaldren.

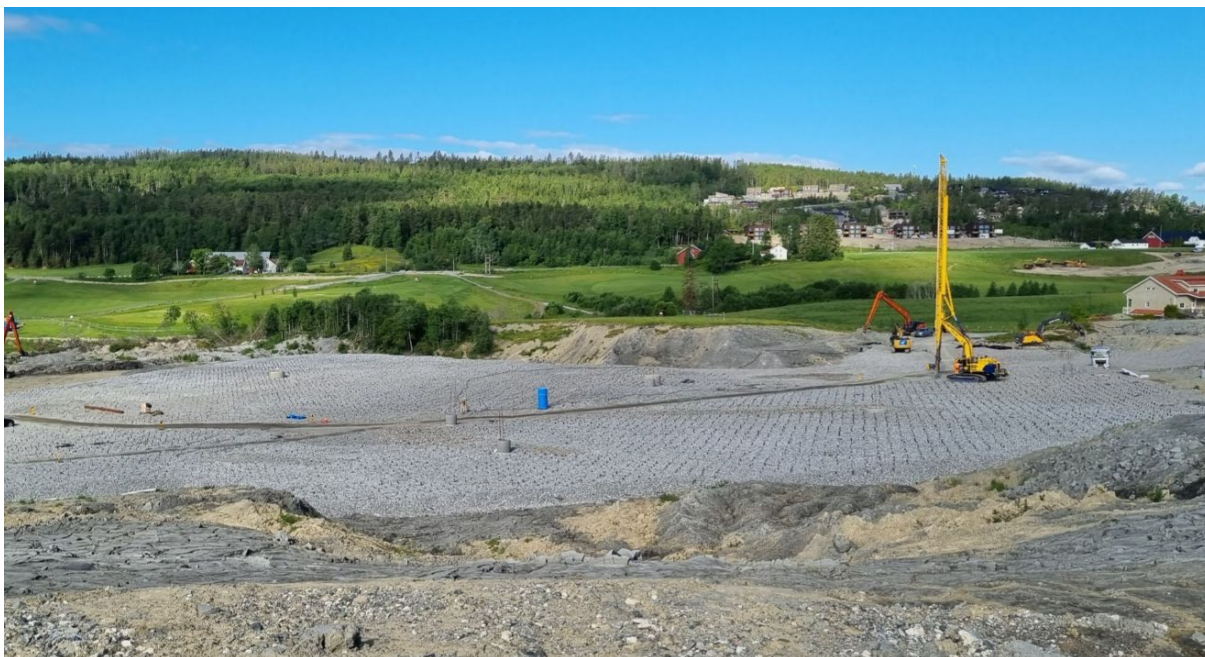
Figur 22. Etablering av vertikaldrenering. Rutenettet med ferdig installerte vertikaldren er godt synlig i hele området til venstre for riggen, som svarte linjer på den lysegrå overflaten av drenslaget.

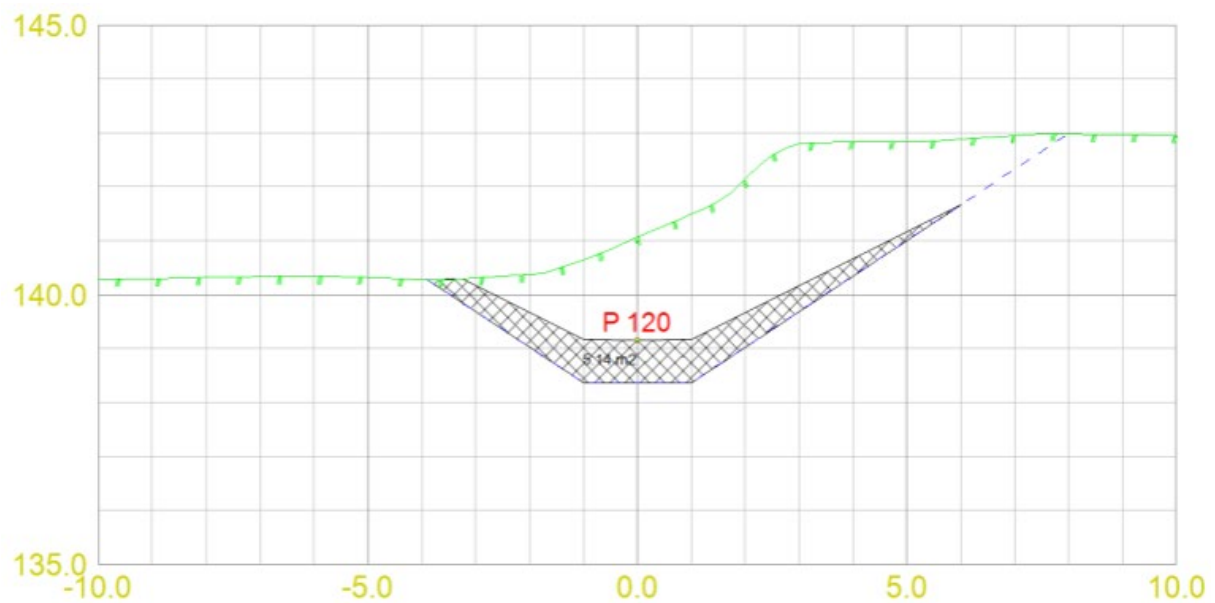
Figur 25. Tverrsnitt som viser prinsipp for etablering av nytt, erosjonssikret bekkeløp langs fv.120 (lengst til venstre på snittet). Opprinnelig terrengoverflate vist med grønn linje.

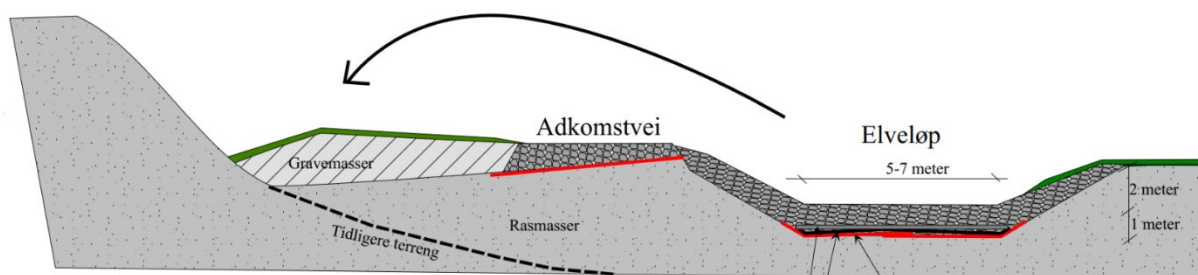
Figur 28. Prinsippskisse for etablering av nytt elveløp i skredmassene. Tilstrekkelig bæreevne i skredmassene under elvebunnen ble primært ivaretatt ved hjelp av store stein som ble presset ned i skredmassene.

Utløpet av skredmassene stoppet på toppen av fossen ved Hval, med en bratt front ned mot opprinnelig elveløp. Fronten ble erosjonssikret vha storsteinsplastring for å hindre erosjon bakover i skredmassene, og figur 29 og 30 viser henholdsvis anleggsarbeid og ferdig sikret skredfront. Oppstrøms skredfronten ble nytt elveløp etablert i skredmassene etter samme prinsipp som for Tangeelva ved fv.120. Gravemassene ble deponert og arrondert på sideterrenget og elveløpet ble erosjonssikret. Figur 28 viser hovedprinsippene for dette. Skissen indikerer bruk av geosynteter for å øke bæreevnen under elvebunnen i skredmassene. I praksis ble dette primært ivaretatt ved hjelp av store stein som enkelte steder ble presset ned i skredmassene, før ny elvebunn ble etablert over.

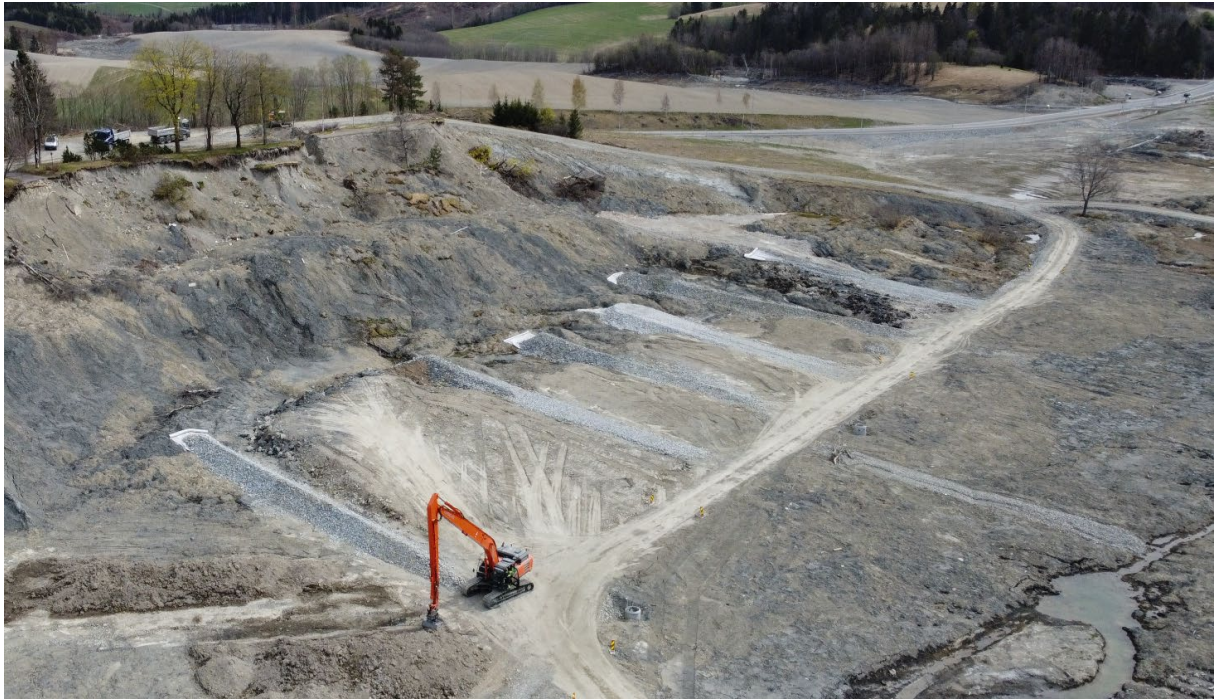
*Figur 32a. Etablering av jevnt fordelte, parallelle adkomstveier for utlegging av motfylling i skråningsfoten langs Østkanten/Holmen. Adkomstveiene fungerer samtidig som drenering for skråningen og leder vannet samlet videre i drensgrøft og åpent bekkeløp, helt til høyre på bildet.*

Håndtering av grunnvann og overflateavrenning i skredgropa var i fokus helt fra den tidlige prosjekteringsfasen. Hovedprinsippet for tiltaket er at stort sett alle anleggsveier også har hatt et dreneringsformål og at en del av disse til sist har blitt bygget om til smalere drengrofter. Figur 32a 32b og 32c viser eksempler på dette.

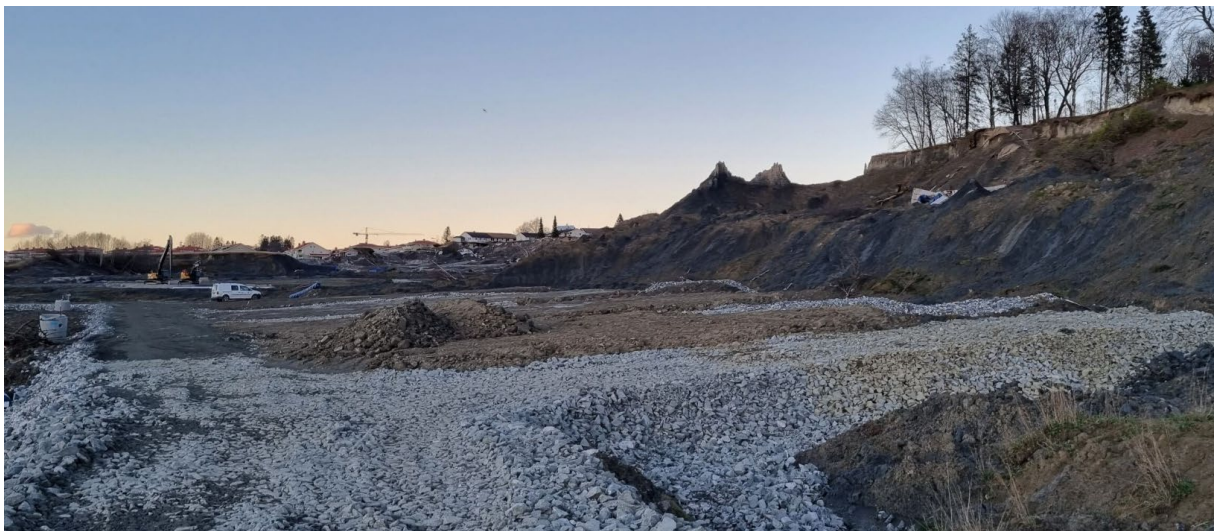
*Figur 32b. Nærbilde av adkomst-/drensveiene ved Holmen. Kult (20/120 mm) ble pakket i duk, dekket av leire/jord og utgjør en permanent, lukket drenering av skråningene. Veien lengst til venstre på bildet ble bygget om til en samlegrøft for både lukket drenering og overflateavrenning, etter prinsippet vist i figur 27c.*

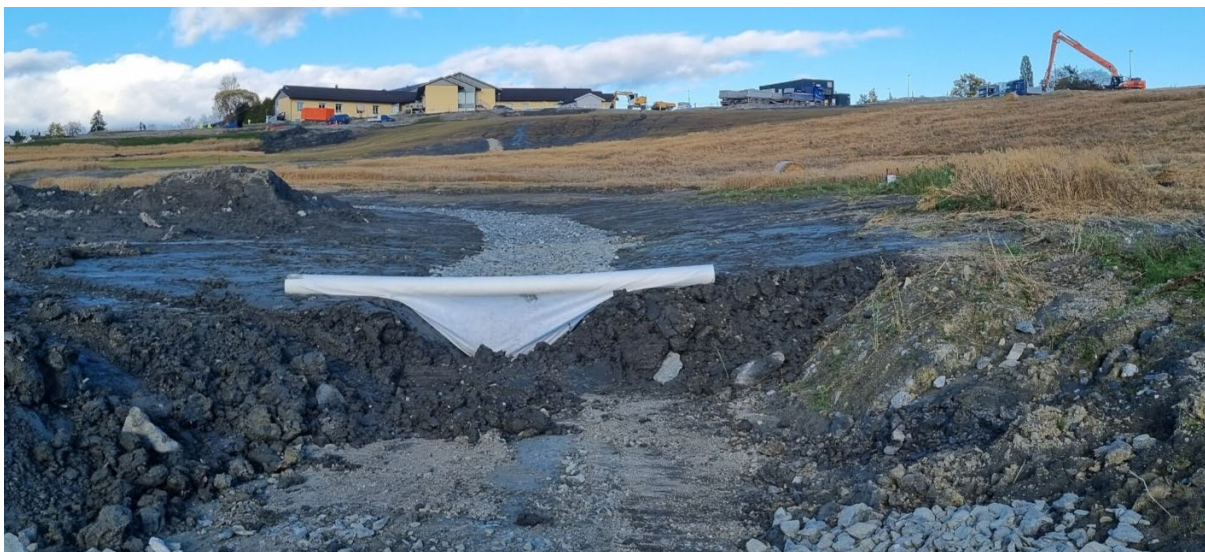
*Figur 32c. Ombygging av anleggsvei til permanent drengsrøft gjennom skredgrova. Bunn av permanent drengsrøft har god kontakt med massene i opprinnelig anleggsvei under, for å sikre tilstrekkelig drenering av både eventuelt grunnvann og overflateavrenning. Bruk av separasjonsduk mellom drengsmasser og leire/lokale masser.*

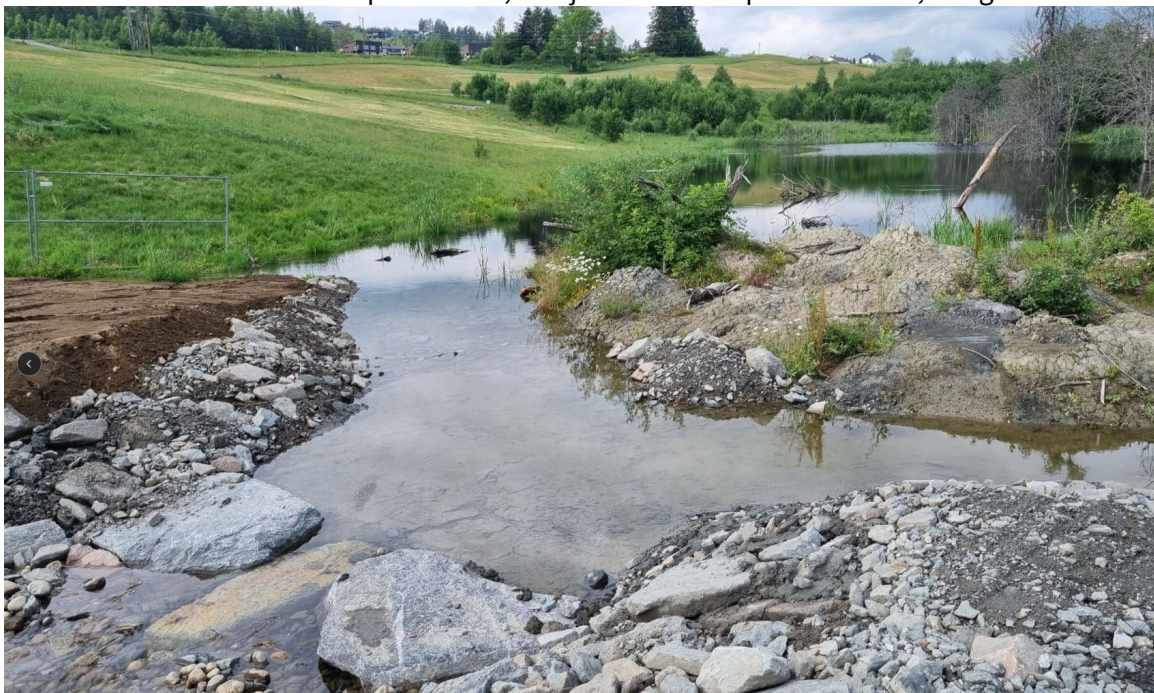
Drengsrøftene inngår som deler av det samlede, permanente dreneringssystemet for skredgrova, som er vist på figur 35. Alle drengsrøftene ender til sist opp i det åpne bekkeløpet til Tistilbekken, som er dimensjonert for også å kunne håndtere dette vannet. Størstedelen av vannføringen fra Tistilbekken renner gjennom «dammen» vest for skredgrova, som er demmet opp av skredmassene. Dammen fungerer i praksis som et fordrøyningsmagasin for Tistilbekken, og det er blant annet derfor etablert et permanent, erosjonssikret utløp fra dammen, se figur 33.

*Figur 33. Terskel og erosjonssikret utløp fra «dammen», til høyre på bildet. Bekkeløpet til Tistilbekken fortsetter videre ned til venstre på bildet.*

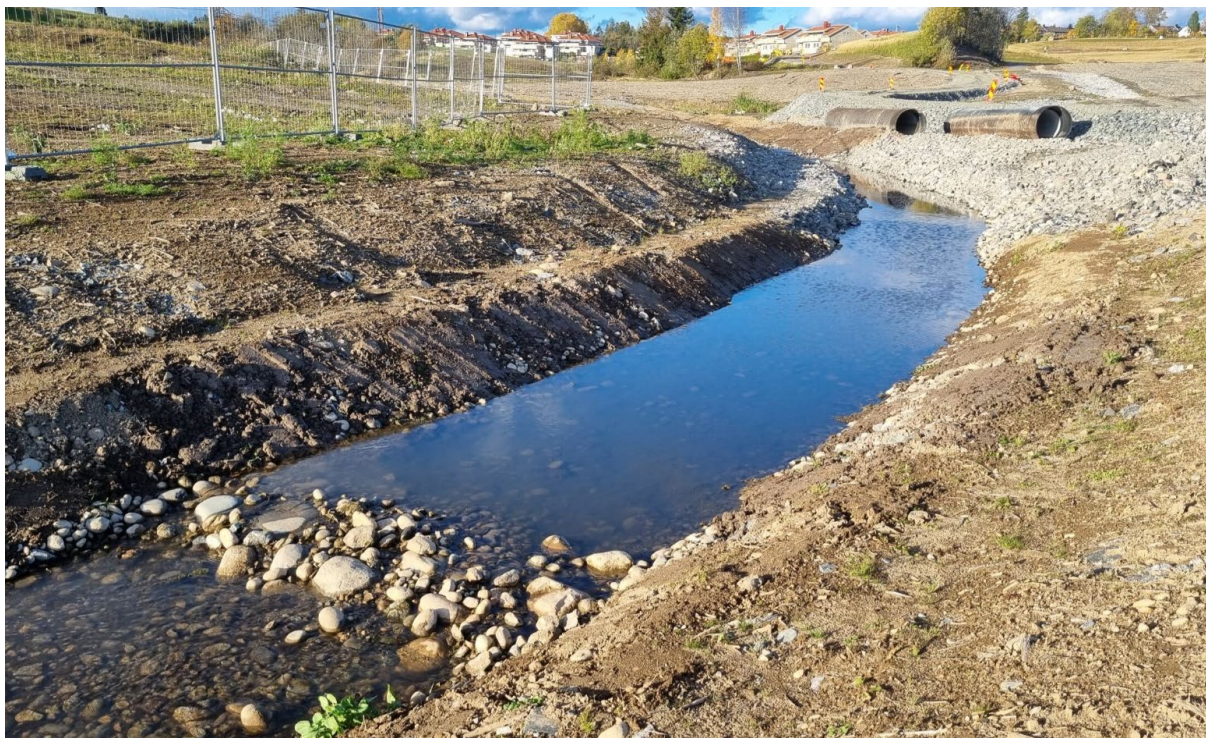
Det nye bekkeløpet er stort sett etablert på toppen av skredmassene eller ved overgangen mellom urørt terreng og skredmasser. Figur 34 viser eksempel på ferdig bekkeløp, der det i tillegg er etablert en mindre terskel for å legge til rette for et mer permanent vannspeil på oppstrøms strekning.

*Figur 34. Eksempel på strekning med ferdig erosjonssikret bekkeløp for Tistilbekken, rett etter utlegging av vekstjord og kulestein til å dekke sprengsteinen. Tilsåing og annen vegetasjonsetablering gjenstår fortsatt på dette bildet.*

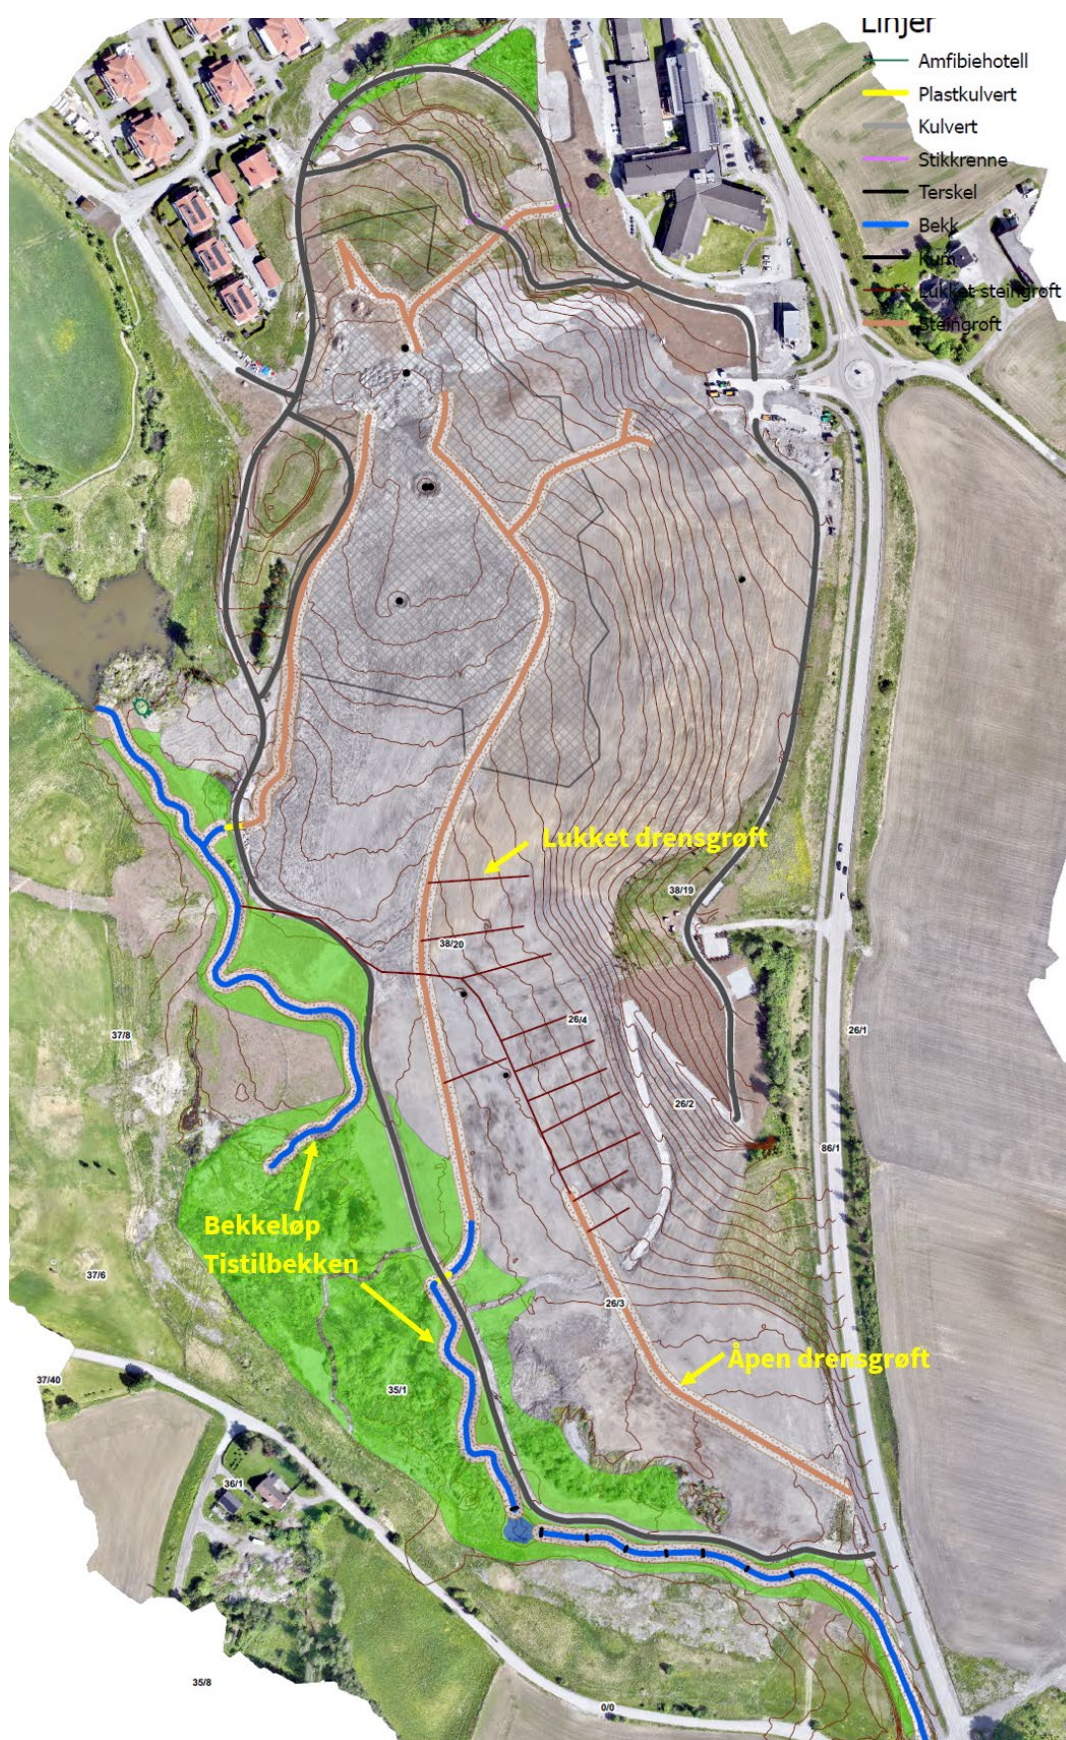
Figur 35. Oversiktskart over blant annet drenering i skredgropa.

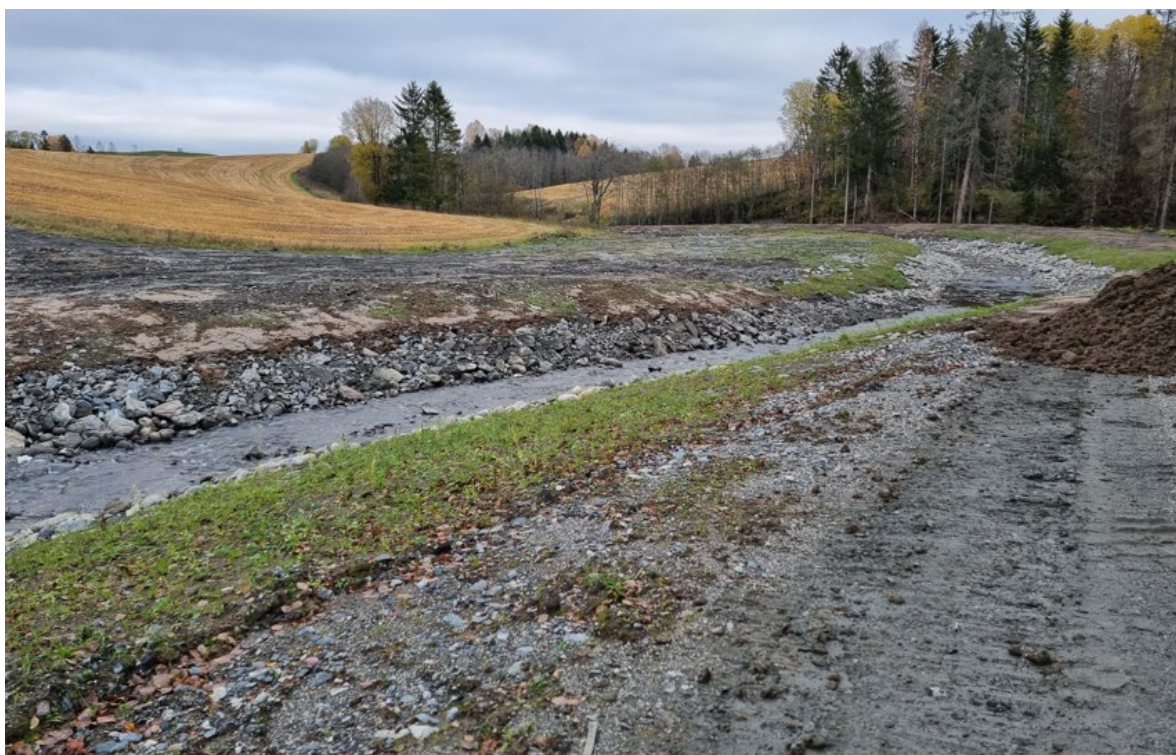
Figur 36. Terrenget langs Tangeelva er arrondert og sådd med landbruksfrø.
