# Ask sentrum

Tiltak etter kvikkleireskred i Gjerdrum kommune

# NVE Rapport nr. 29/2025

November 2025

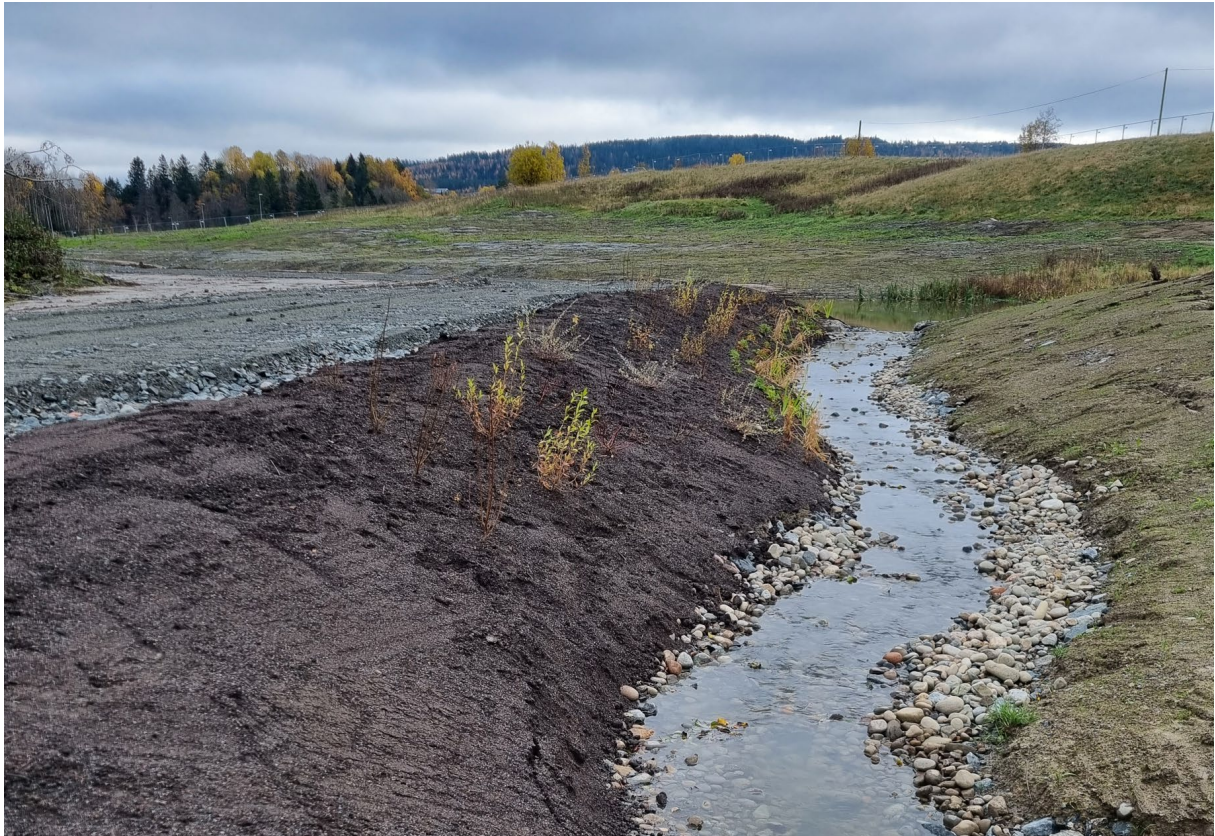
*Figur 37. Langs Tistilbekken er det plantet stauder og busker.*
