Rapport / Report

Glomfjord, Nordland

Kartlegging av skredutsatte områder

20092089-00-2-R
20. august 2010

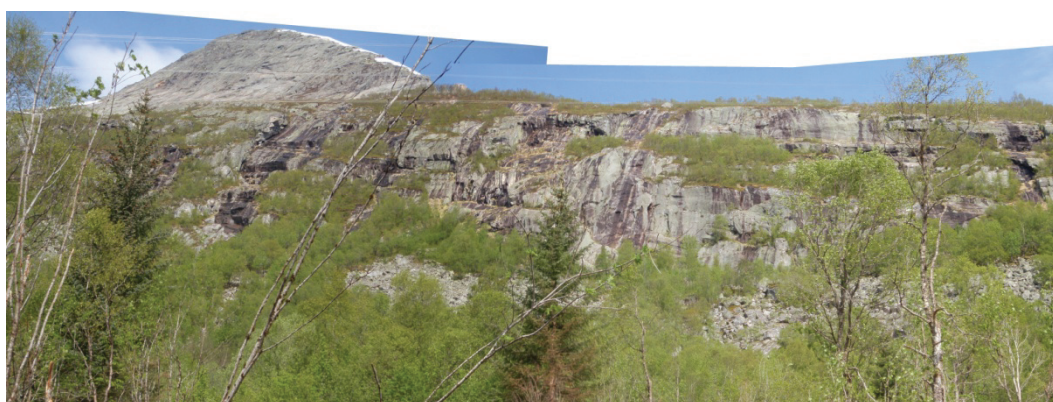
Figur 3 Område A vestlige del

De tre undersøkte områdene ligger nede i tettbebyggelsen nær Glomfjord sentrumsområde. Fjellområdene rundt Glomfjord strekker seg opp i over tusen meters høyde. Fjellsidene er i hovedsak bratte med til dels loddrette skrentpartier flere steder. Figur 3-7 viser oversiktsbilder av fjellsidene ovenfor de tre undersøkte områdene.

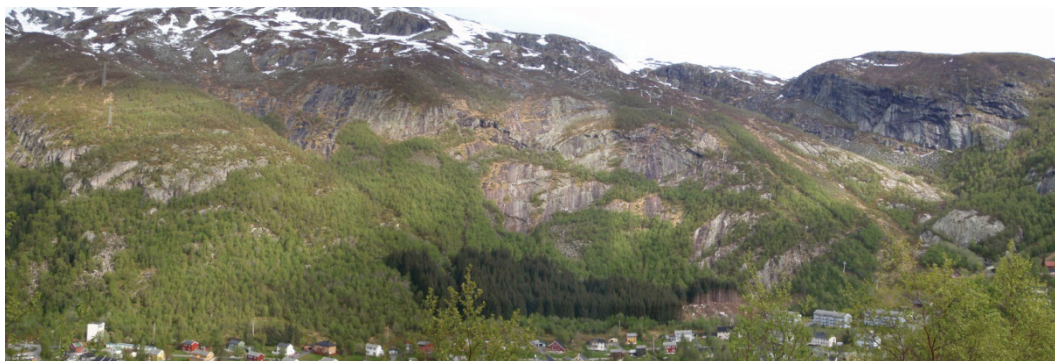
Figur 4 Område A sentrale del

Generelt er løsmassedekket tynt oppe i fjellsidene og store områder består av svaberg. I foten av skrentområdene er det stedvis bygget seg opp relativt store urer fra tidligere skred. Vegetasjonen består for det meste av løvskog som strekker seg opp til kote 400. I nedre deler av fjellsidene er det plantet granskog, og stedvis består disse plantefeltene av store grantrær som står tett, se figur 4.

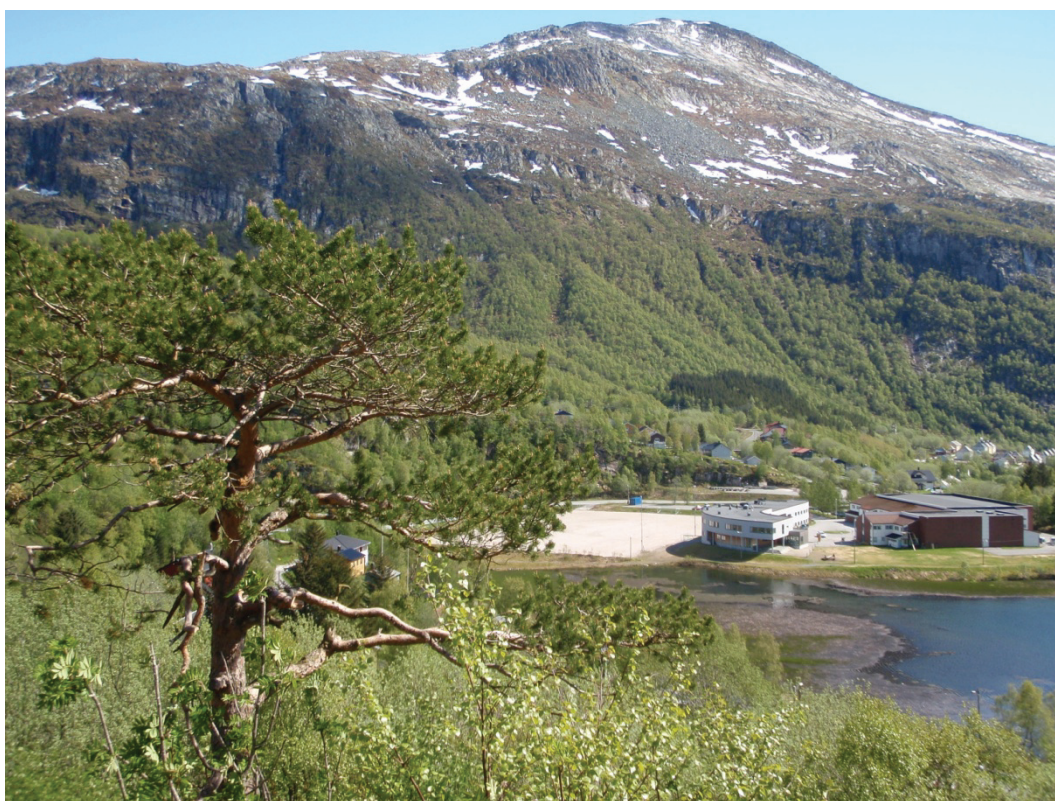
Figur 5 Område A sørøstlige del

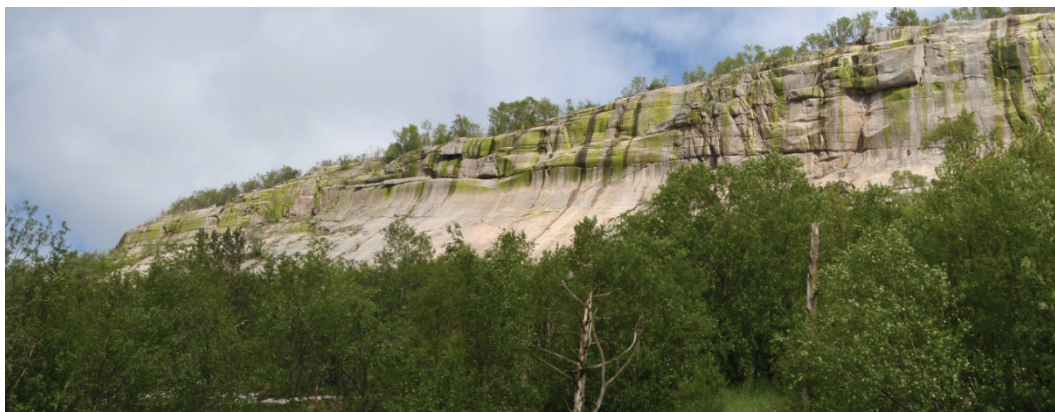
Figur 6 Fjellsida ovenfor område B

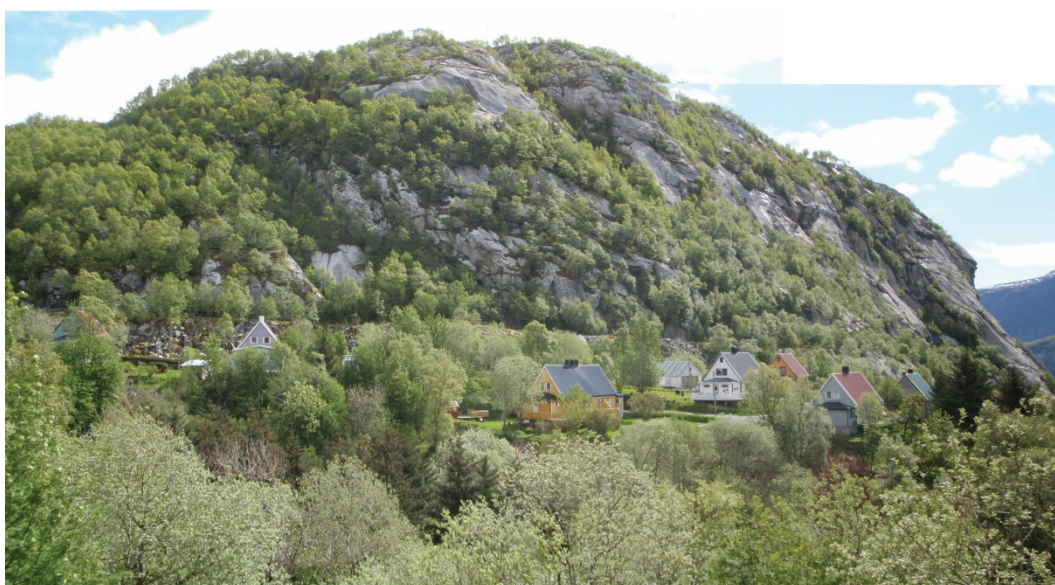
Figur 7 Oversiktsbilde av område C
