# Utredning av skredfare i bratt terreng

Delområde Vistdal, Molde kommune

**EKSTERN RAPPORT** NR 12 / 2026

SKREVET AV    Norconsult Norge

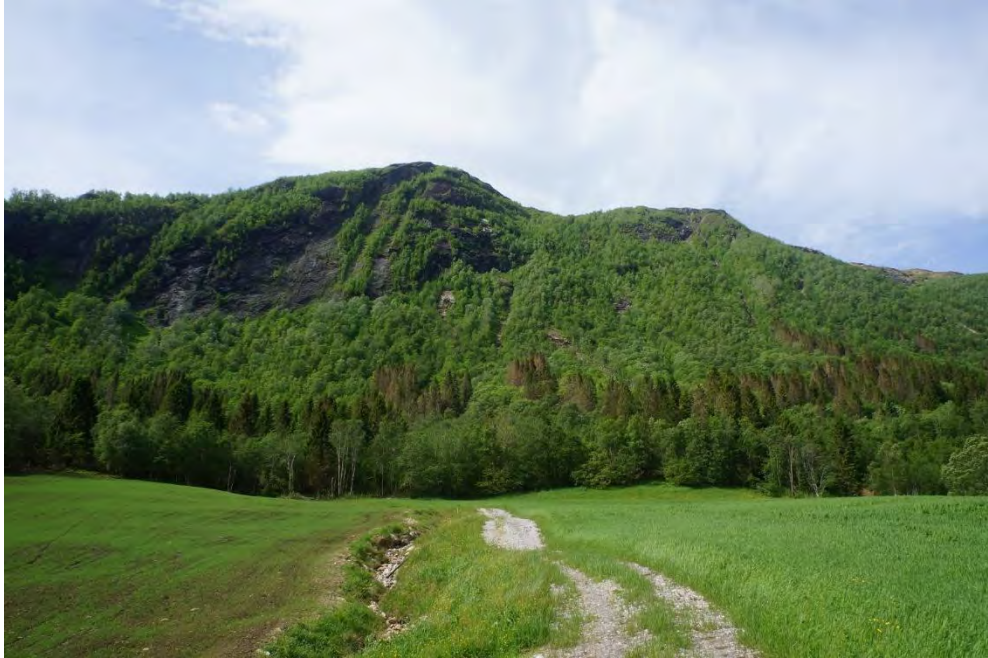
*Figur 2-6 Skogkledd li unntatt i de aller bratteste områdene. Bildet er tatt ved sørligste bekkebraet på Lange.*

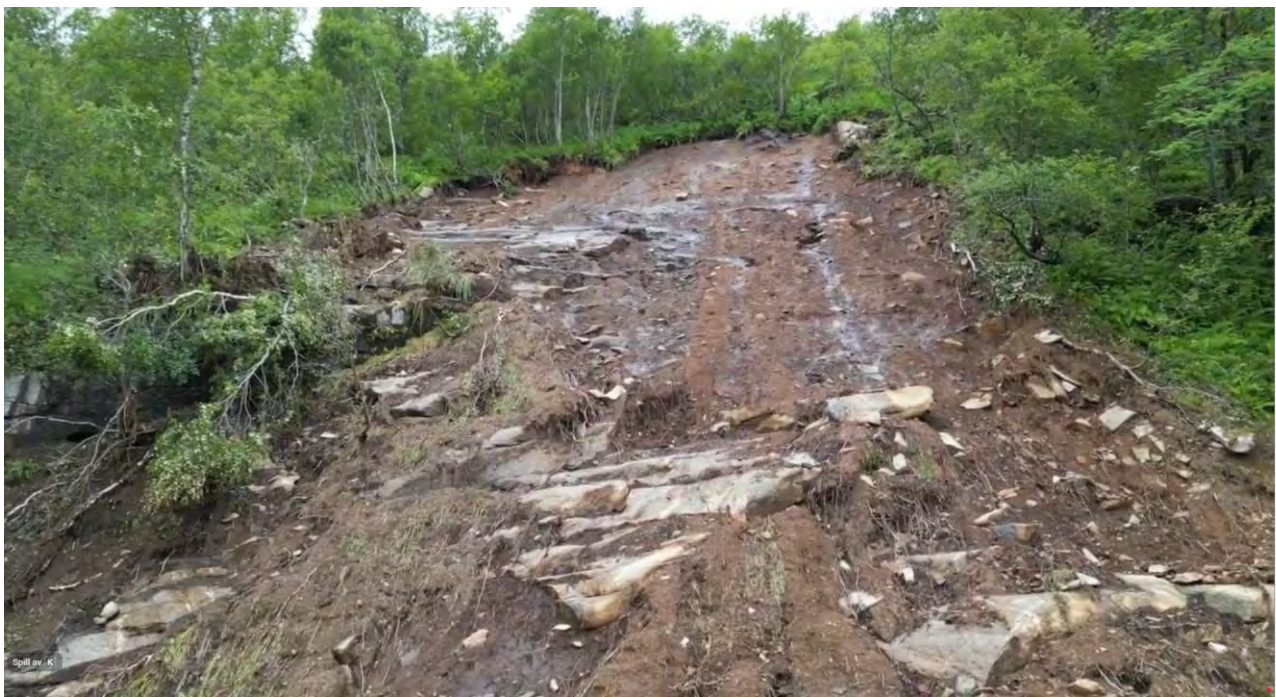
Foto 8 Øvre løsneområder skred 1. (Nygård, Jordskred i Vistdal, Video, 2023)

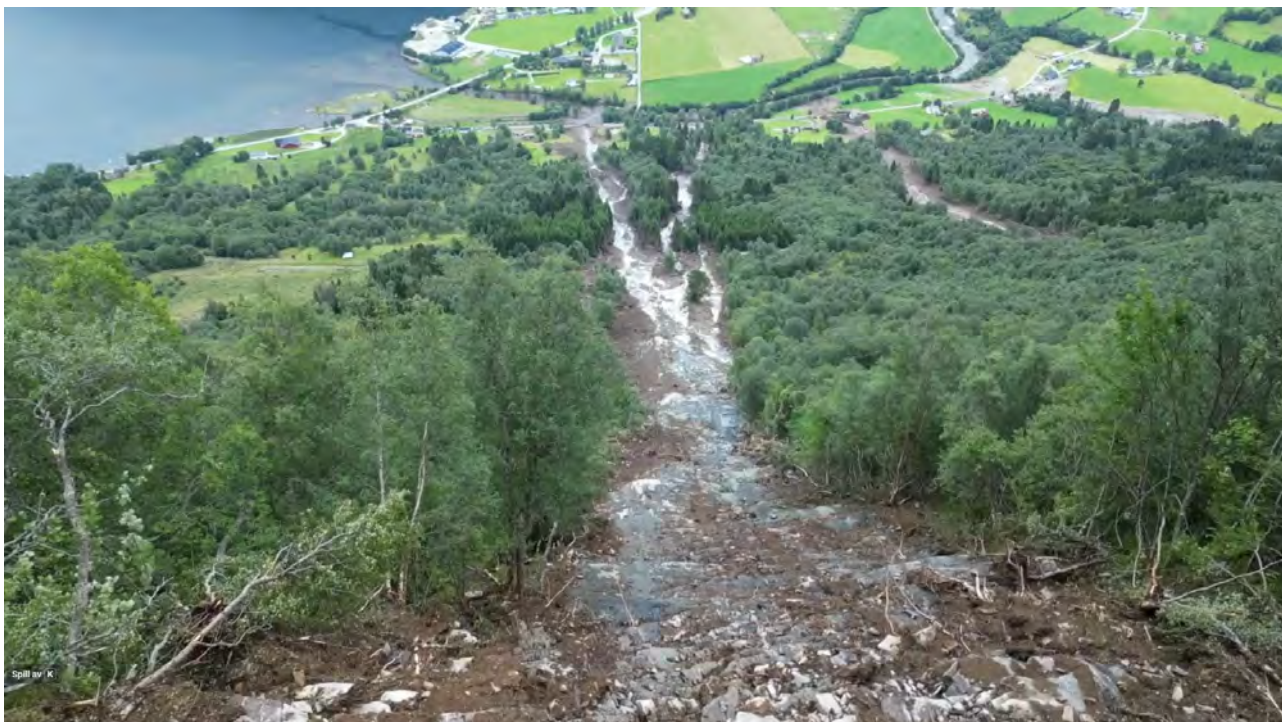
Foto 9 Fra drone. Bekken som løper til høyre for øvre del kommer ut nedenfor bratt område. (Nygård, Jordskred i Vistdal, Video, 2023)

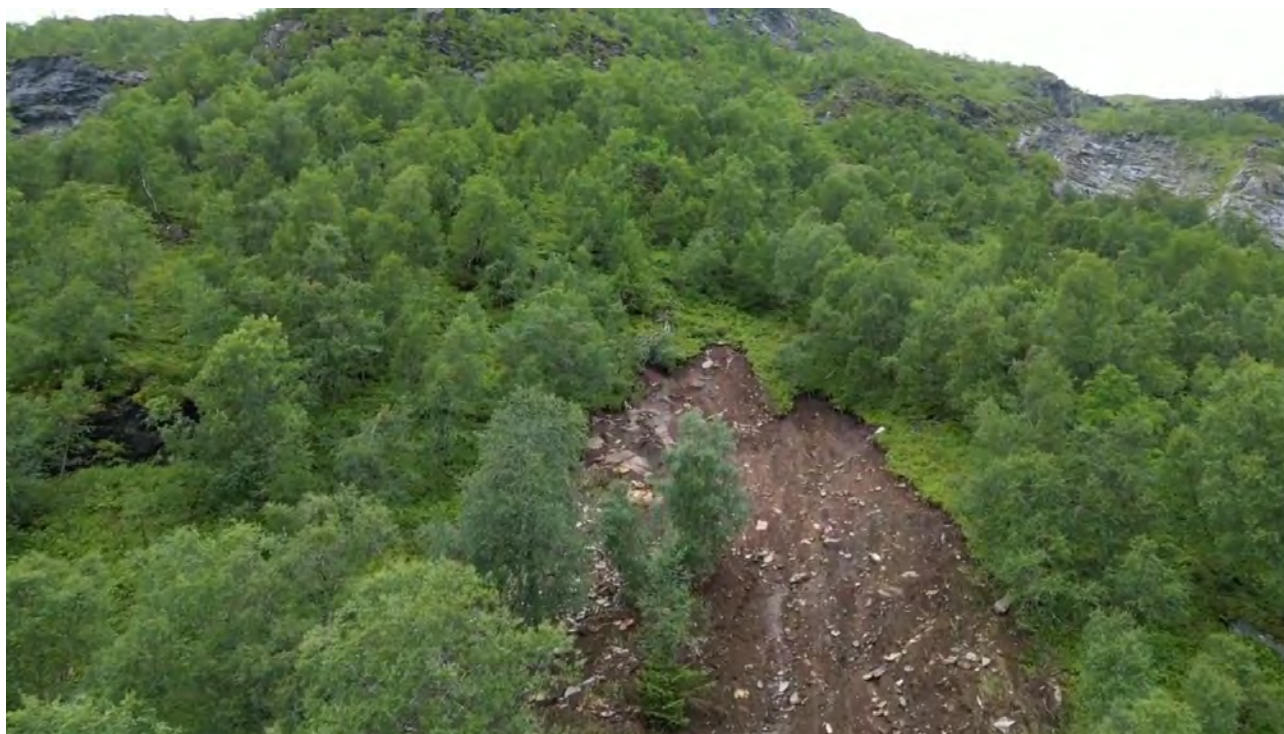
Foto 20 Løsneområde skred nr 2 (Nygård, 2023)

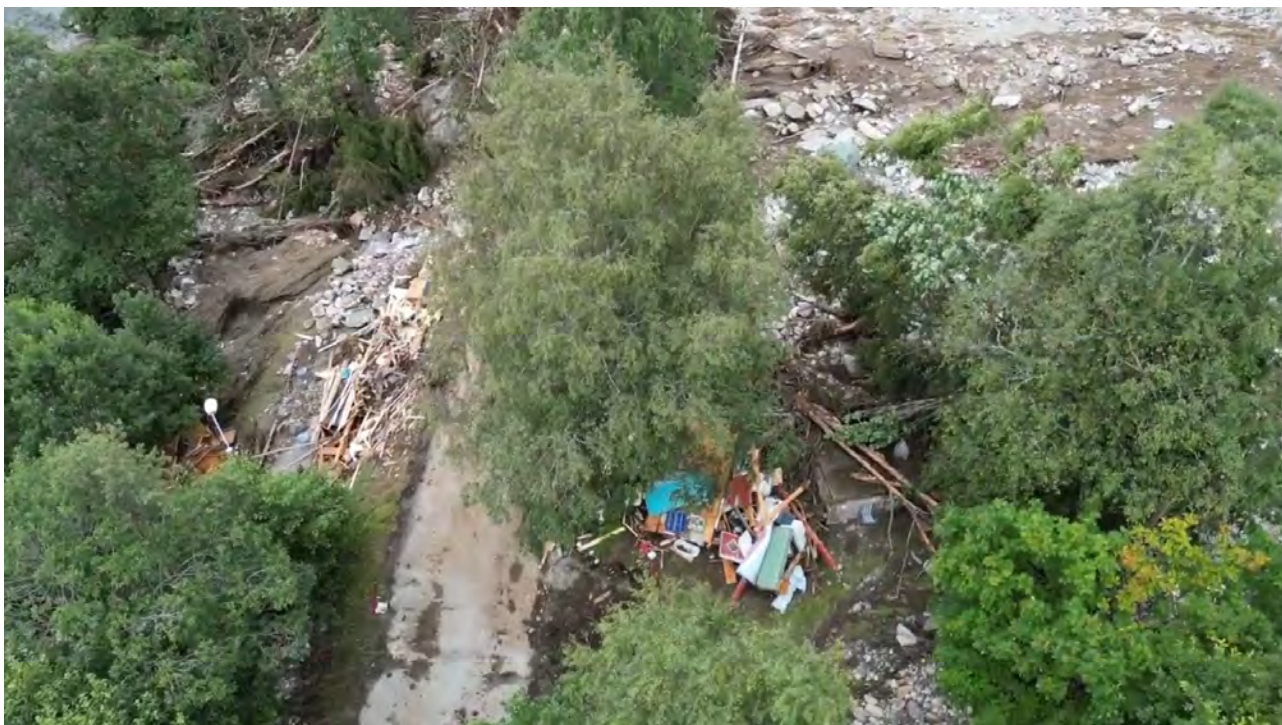
Foto 21 Parti ved tidligere hytte Langveien nr 39 (Nygård, 2023)

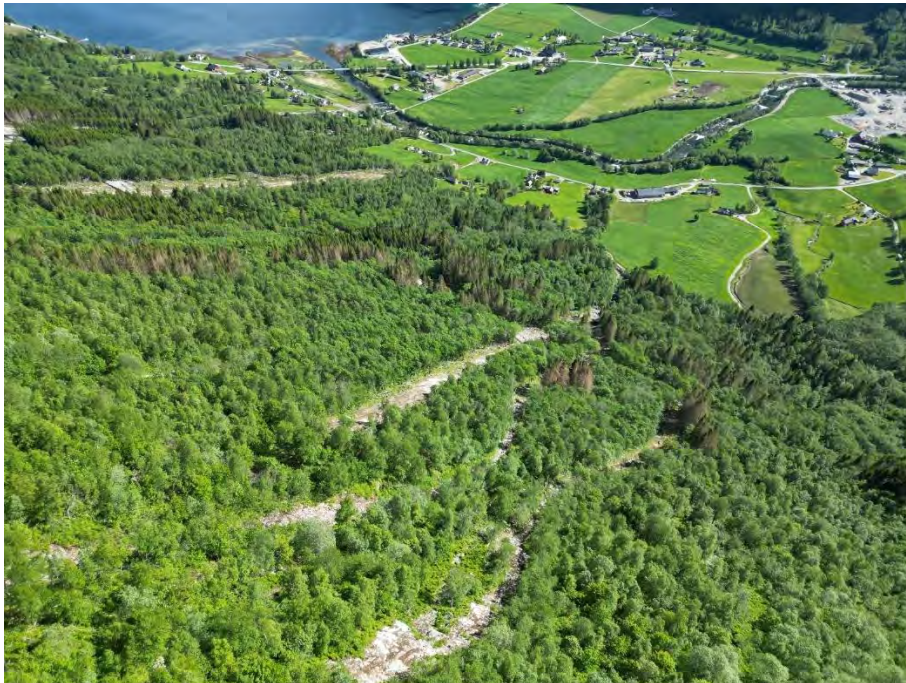
Foto 28 Skredløp 6 midt i bildet og videre til høyre

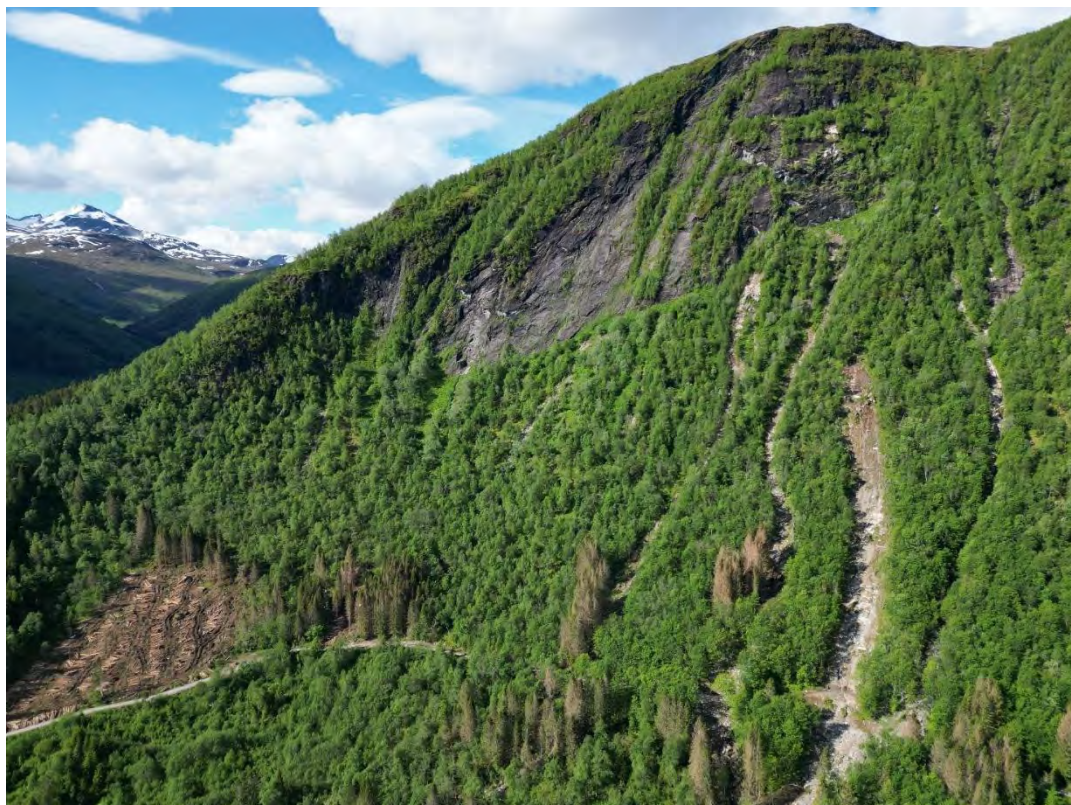
Foto 31 27 Skredbaner og hogstfelt
